**Parcours**

Der Gehcheck wurde am Donnerstag, den 22.08.2024 zwischen 17 und 20 Uhr durch die Ortsgruppe Lindau durchgeführt. Er befasste sich mit dem folgenden, in 11 Stationen unterteilten Parcours:

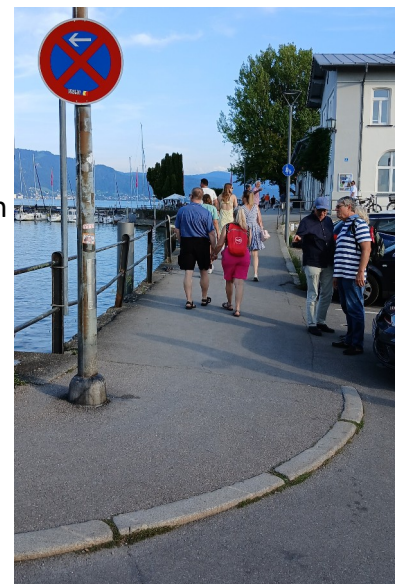
**Standort 1-** Der Zugang zur Hinteren Insel am Hafen erfolgt über einen engen Bürgersteig, der sowohl vom Fußverkehr als auch vom unerlaubten Fahrradverkehr benutzt wird. Dieser Abschnitt ist abschüssig, was eine zusätzliche Gefahrenquelle darstellt durch den unerlaubten Radverkehr.

Der Bürgersteig mündet Richtung Osten beim Bootsteg, was in Stoßzeiten lange Schlangen verursacht und den Fußverkehr zum Teil blockiert. In Richtung Eilguthalle ist die Barrierefreiheit nicht vorhanden, da die Bordsteinkante zu hoch ist. Die Absenkung der

Bordsteinkante ist lediglich seitens des BSB Parkplatzes vorhanden, wird aber durch ein parkendes Fahrzeug versperrt.

Darüber hinaus steht das Verkehrszeichen 239 (Fußgängerweg) ca. 20 Meter vom Anfang des Weges entfernt, was vielen Radfahrern den Eindruck gibt, dass sie erst ab dem Schild absteigen müssen. Zusätzlich fehlen auf dem Fußweg Gehhilfen (Noppen, Rillen) für sehbehinderte Menschen.

- Versetzung des Verkehrszeichen 239 am Anfang des Fußweges (wo das Schild 283 schon steht),
- Absenkung der Bordsteinkante oder Auflösung des ersten Parkplatzes, damit die Rollstuhlfahrenden die schon bestehende Absenkung benutzen können,
- Bodenmarkierung für sehbehinderte Menschen,
- Einsatz von Bügeln, um den Fahrradverkehr aufzuhalten,
- Fahrradabstellplatz auf dem Parkplatz,
- Bodenmarkierung mit Piktogramm >>>

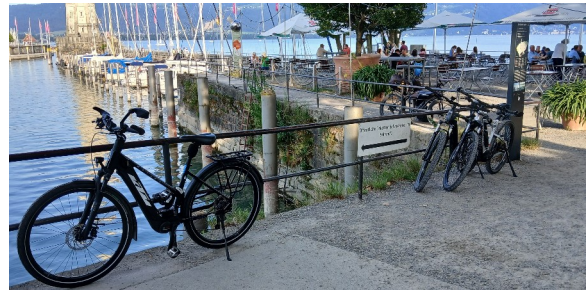
**Standort 2-** An dieser Stelle besteht ein Engpass im Außenbereich der Gastronomie, bedingt durch die Expansion der bewirtschafteten Aufenthaltsflächen. Viele Gäste überqueren den Weg, zum Teil mit Tablett, Getränken und Speisen. Allgemeiner dichter Fußverkehr (zum Turm, zu den Bootsliegeplätzen, zur Gastronomie und zur Hinteren Insel).

Es gibt keinen Fahrradabstellplatz, was zu einem „wilden“ Abstellen (am oder neben dem Geländer und neben den Tischen) der Fahrräder führt. Die Beschilderung als Fußgängerweg fehlt.

Viele Radfahrer fahren weiter, unwissend oder absichtlich.

- Fahrradabstellplatz einrichten,
- Einsatz von Bügeln, um den Fahrradverkehr aufzuhalten.

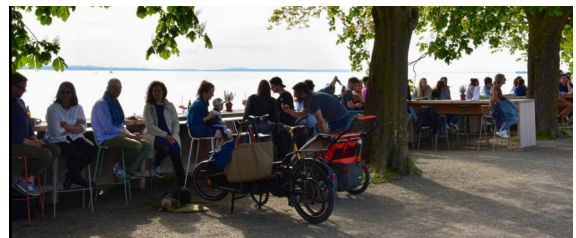
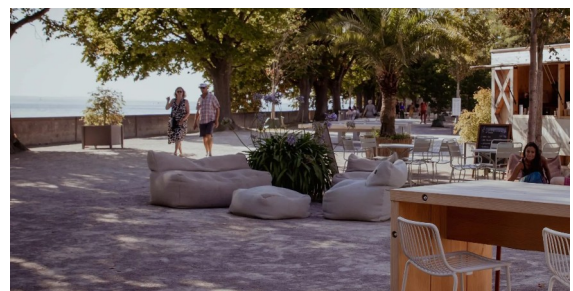
**Standort 3-** In der Nähe der Getränke- und Speisenausgabecontainer wird der Weg deutlich enger. Viele Kinder und Erwachsene kreuzen den Weg, in Richtung Ufer oder Ausschank. Der unerlaubte Fahrradverkehr wird plötzlich zu eindeutiger Gefahr. Einige Gäste stellen ihr Fahrrad direkt an ihrem Tisch. Die Fahrradabstellplätze reichen nicht aus. Von den Gastronomiebetreibern geht eine starke Beschallung des öffentlichen Raums aus.

- Fahrradabstellplatz einrichten,
- Einschränkung der Lautstärke.

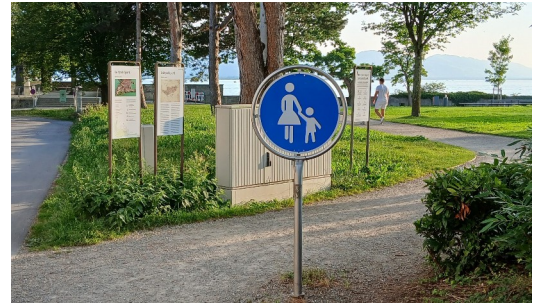
**Standort 4-** Der Zugang aus der Dreierstraße in die Fußgängerzone ist eindeutig beschildert. Sowohl ein Verkehrszeichen 239 als auch touristische Informationsschilder und ein GTL-Schild sind vorhanden. Allerdings handelt es sich dabei um „Gebotsschilder“ und keine „Verbotsschilder“. Die Radfahrer fahren einfach unerlaubt weiter.

- Einsatz von Bügeln, um den Fahrradverkehr aufzuhalten,
- Verengung der Weges, um den Übergang zum Gehweg deutlicher zu machen.

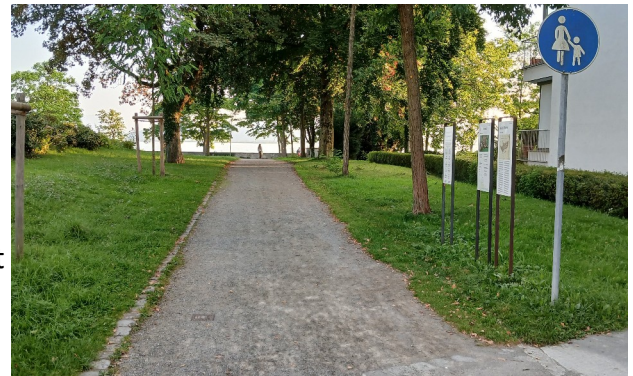
**Standort 5-** Wie beim Standort 4 ist die Beschilderung ausreichend und eindeutig. Hier sind es auch Gebotsschilder, das Fahrverbot ist zwar gemeint aber weniger sichtbar als bei einem Verbotsschild. An diesem Standort fahren manchmal sogar Autos bis zum Ufer (laut Anwohnern). Der Übergang zwischen Straße und Gehweg wird nicht so wahrgenommen, dass Radfahrer zum Anhalten gebracht werden.

- Einsatz von Bügeln, um den Fahrradverkehr aufzuhalten,
- Zusätzliche Beschilderung, zB „Gehweg in 20 Meter“ vor dem Übergang,
- Verengung der Weges, um den Übergang zum Gehweg deutlicher zu machen.

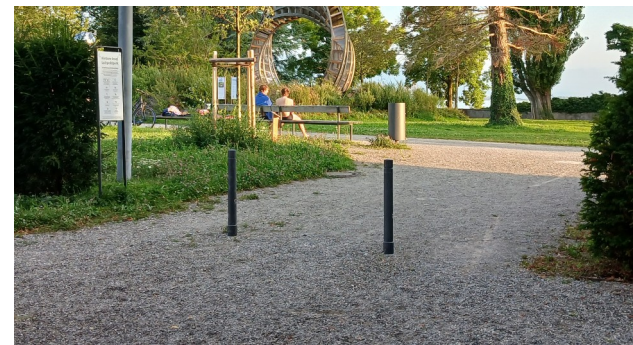
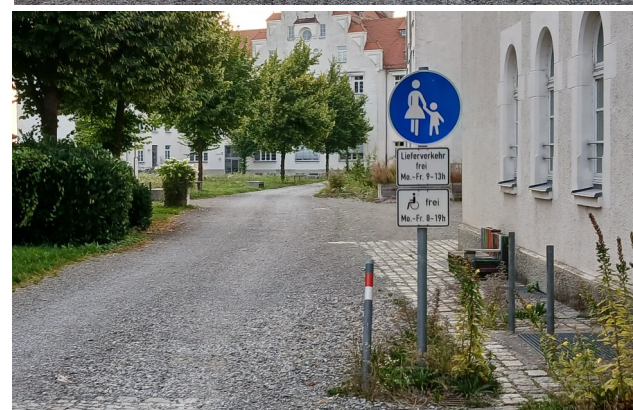
**Standort 6-** Auf dem Parkplatz hinter der ehemaligen Luitpold-Kaserne gibt es in Richtung Ufer kein Verkehrszeichen 239 (Fußgängerweg). Es steht lediglich ein GTL-Schild mit Piktogrammen, die viel zu klein sind, um wahrgenommen zu werden. Das Verkehrszeichen 239 befindet sich am Eingang des Parkplatzes hinter der ehemaligen Kaserne und damit zu weit entfernt vom Promenadenbereich. Es hat keine Wirkung als Fahrradverbot in Richtung Uferweg. Darüber hinaus wirkt für Auto- und Radfahrer die Tatsache, dass es sowohl PKW- als auch Fahrradparkplätze hinter diesem Gefäude gibt, sehr verlockend.

- zusätzliches Verkehrszeichen 239 am Ende des Gebäudes in Richtung Uferweg,
- zusätzliches Schild am Anfang des Weges einsetzen „Gehweg in 100 m“.

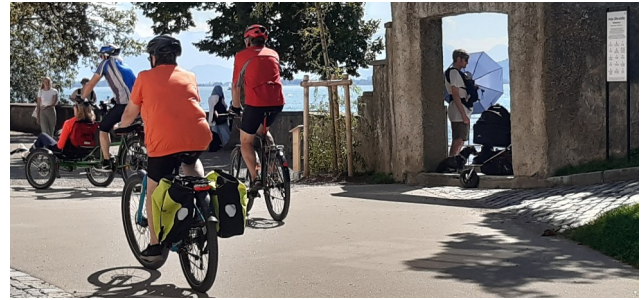
**Standort 7-** In der Nähe des Pulverturms ist der Weg gut ausgebaut (glatter und fester Unterboden), wird aber plötzlich deutlich enger.

An dieser Stelle gibt es auch viele Querungen: vom Bastion, Pulverturm und der ehemaligen Luitpold-Kaserne. Darüber hinaus gibt es auch den Eingang zur VHS und den Spielplatz in unmittelbarer Nähe. Der unerlaubte Fahrradverkehr ignoriert die Gebotsschilder und stellt für den Fußverkehr eine erhebliche Gefahr dar.

- Fahrradverkehr verhindern (siehe oben).

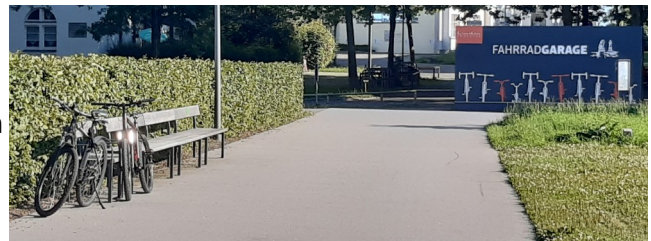
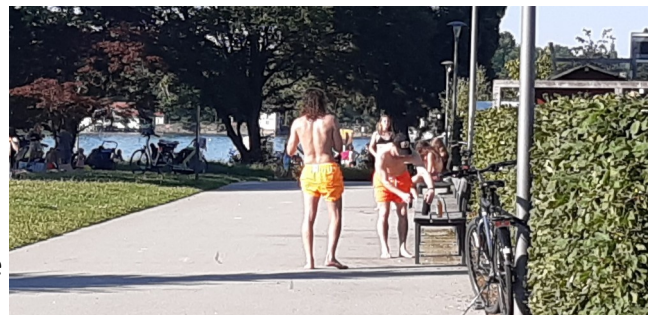
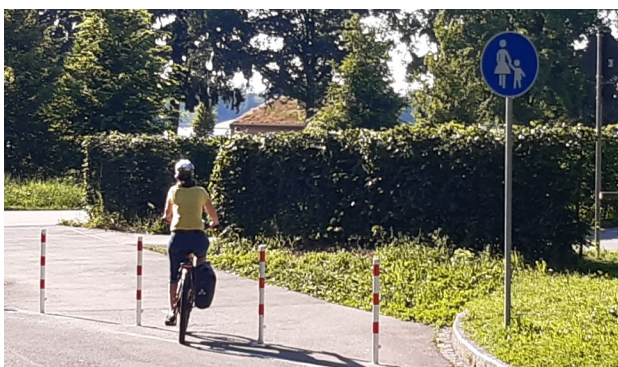
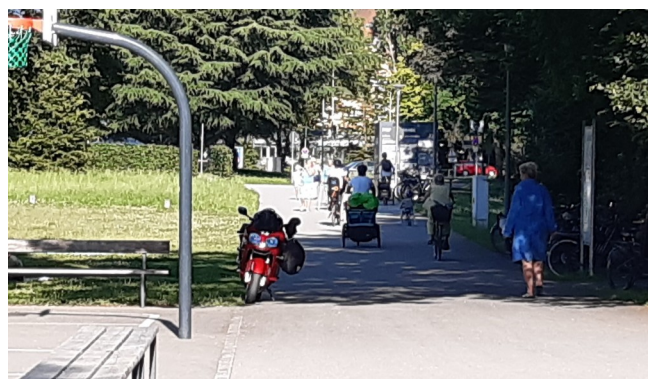
**Standorte 8 und 9-** Der Fußweg wird an diesen Stellen als viel zu breit für den Fußverkehr alleine wahrgenommen. Deshalb ist es für Radfahrer nicht wirklich verständlich, warum der Weg nicht befahren werden darf. Die Beschilderung ist zwar vorhanden und eindeutig, sie wird aber weitgehend ignoriert.

- Einsatz von Bügeln, um den Fahrradverkehr aufzuhalten,
- die insgesamt unklare Radwegführung von der Thierschbrücke kommend in Richtung Hintere Insel muss ab der P5-Einfahrt überarbeitet werden, ohne Einschränkung des Fußgängerbereichs, insbesondere am Ufer.

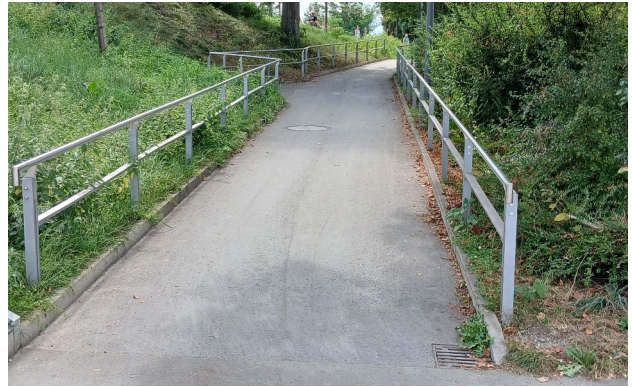
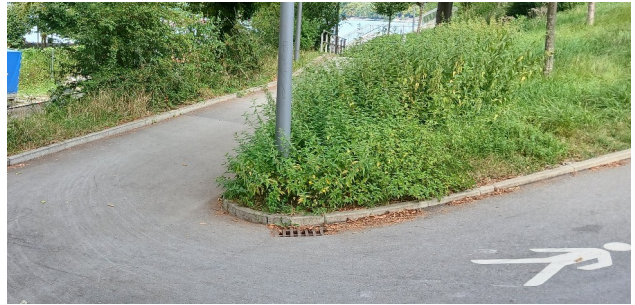
**Standort 10-** Die Rampe stellt für den Fußverkehr ein Nadelöhr dar. Vom Uferweg kommend ist es schwierig, sich an die plötzliche Enge anzupassen, die sogar durch die Geländer links und rechts verstärkt wird. Darüber hinaus sind die Lichtverhältnisse (die Rampe ist etwas schattiger als der Uferweg) für den Übergang in Richtung Rampe ungünstig.

Da die Rampe abschüssig ist, ist auch der unerlaubte Fahrradverkehr schnell unterwegs, was eine erhebliche Gefahr für Rollstuhlfahrende und Eltern mit Kinderwagen darstellt. Die Rampe ist für diese Verkehrsteilnehmer zu eng, schon ohne Fahrradverkehr.

An beiden Ende der Rampe fehlen Piktogramme (Abbildung oben rechts), sowie ein Verkehrszeichen 239 (Abbildung unten rechts).

- Einsatz von Bügeln, um den Fahrradverkehr aufzuhalten,
- Piktogramm am Boden seitens des Uferweges,
- zusätzliche Beschilderung am Anfang der Rampe, von der Straße kommend.

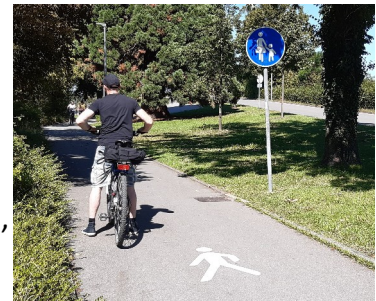
**Standort 11-** Die Beschilderung bzw. Fußbodenmarkierung ist vorhanden und eindeutig. Trotzdem wird sie ignoriert bzw. nicht wahrgenommen.

Wie an den Standorten 2, 4 und 5 ist der Übergang zum Fußweg zwar vollständig ausgeschildert und trotzdem vom Fahrradverkehr nicht als Solches angenommen. Der Übergang sollte deutlicher gemacht werden, um ein „fließendes Weiterfahren“ zu verhindern.

- Einsatz von Bügeln, um den Fahrradverkehr aufzuhalten,
- Verengung des Fußweges, um den Übergang deutlicher zu machen,
- siehe oben (Überarbeitung der Radwegführung).
