GEHCHECK MARKTPLATZ

Nach dem Ende der Renovierungsarbeiten ist es wieder möglich, den Marktplatz und seine Umgebung im vollen Umfang zu betreten.

FUSS e.V.

September 2025

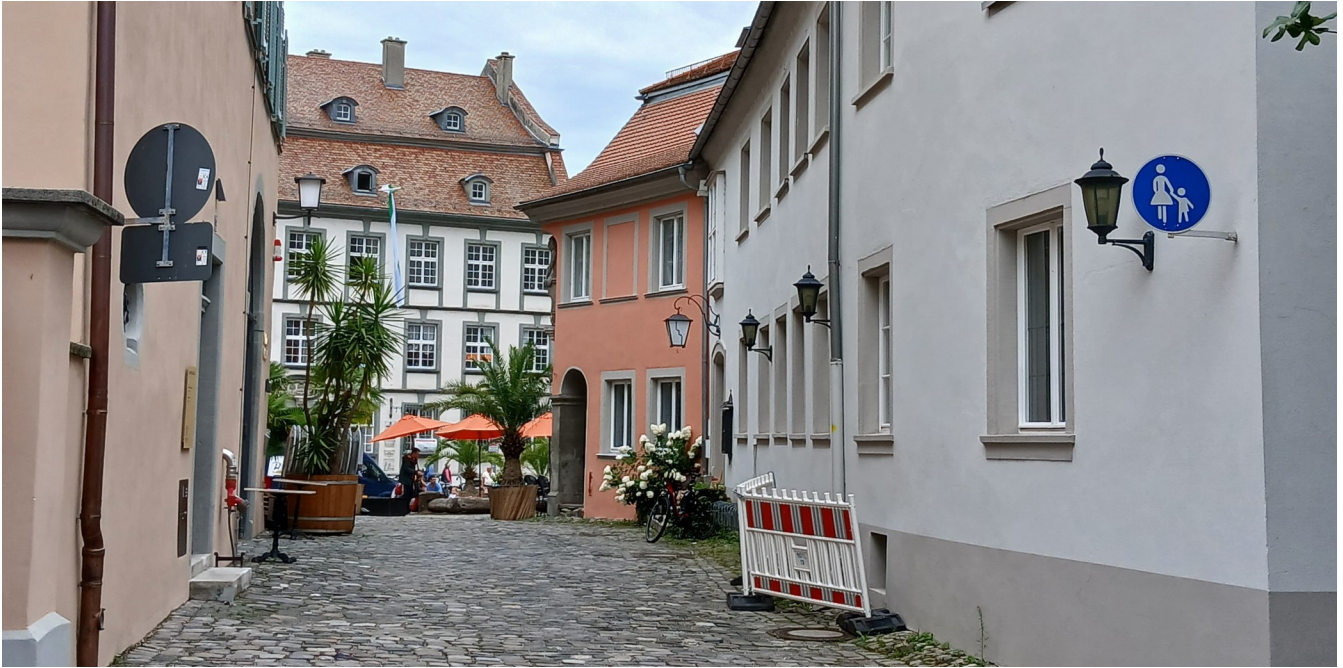
Standort 1: Zugang zum Marktplatz über die Linggstraße

Das Verkehrszeichen 239 ist vorhanden und weist als „Gebotsschild“ auf die Fußgängerbereich hin. Örtliche Verkehrsbeobachtungen und Befragungen zeigen eindeutig, dass dieses Schild doch missachtet bzw. nicht wahrgenommen wird, weil es zu hoch an der anliegenden Fassade hängt (3,5 Meter über dem Boden).

Zusätzlich wirkt der vorhandene Fahrradabstellplatz am Restauranteingang als Begründung, um bis dahin zu fahren statt zu schieben.

Darüber hinaus ist das Kopfsteinpflaster sehr grob und beeinträchtigt die Barrierefreiheit für gehbehinderte Menschen (Rollator, Rollstuhl).

Um die Feuerwehzufahrt nicht zu behindern, könnte eine Teilabspernung durch Poller (mit oder ohne Ketten) bzw. Bügel (s.o. Beispielabbildungen) eingesetzt werden.

Zusätzlich sollte ein Piktogramm am Boden angebracht werden.

Das Verkehrszeichen 239 sollte tiefer aufgestellt werden, wie am Westeingang des Hafens (Ecke Hotel Bayerischer Hof) oder am Rüberplatz.

Ein Verkehrszeichen 254 (Fahrradfahren verboten) könnte aufgestellt werden.

Schlussendlich muss ein befahrbarer Weg für Rollator bzw. Rollstuhl geschaffen werden (siehe Beispielabbildung).

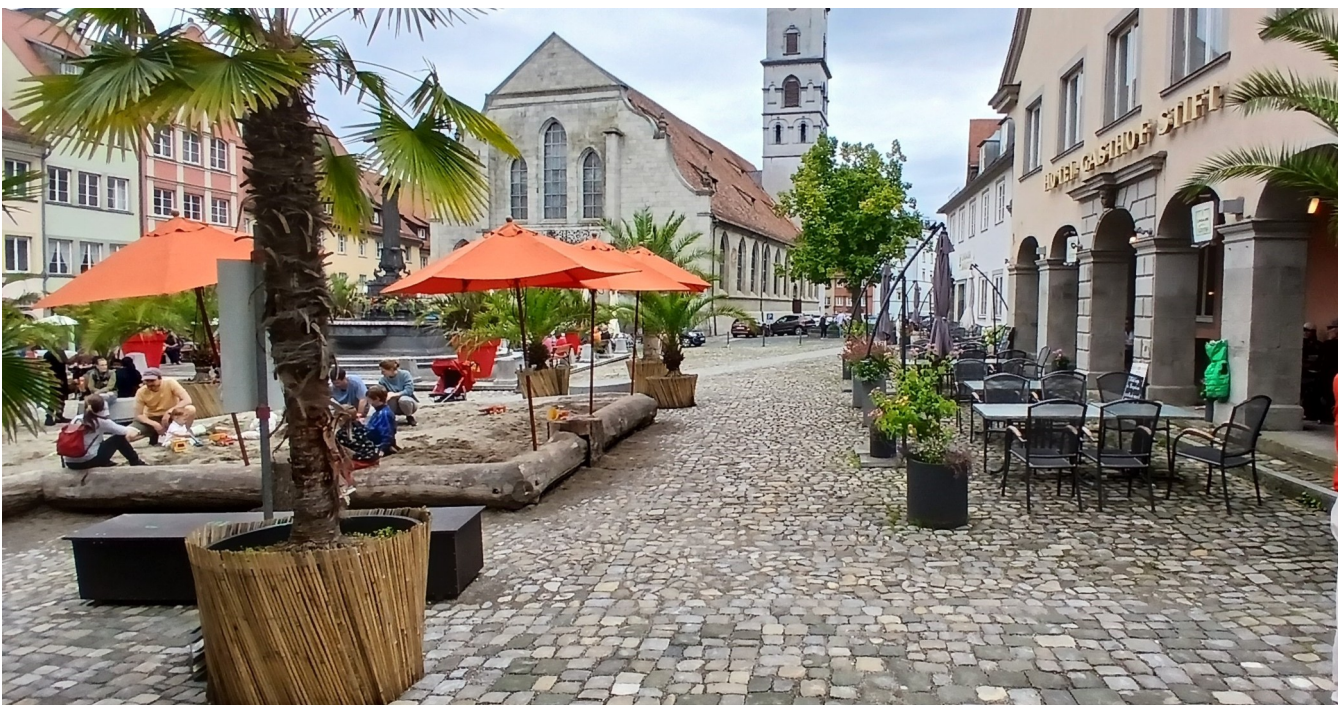
Standort 2: Südwest-Ecke (Stift – Cavazzen)

Der unerlaubte Zweiradverkehr in Richtung Kirchplatz stellt sowohl für Eltern und Kinder als auch für Gäste vom Gasthaus Stift eine erhebliche Gefahr dar. Das Kopfsteinpflaster ist sehr grob und ungeeignet für gehbehinderte Menschen (Rollator, Rollstuhl).

Der Weg in Richtung Kirchplatz soll verengt und unpassierbar für Fahrräder gestaltet werden mithilfe z.B. von Blumenkübeln oder ähnlichem Straßenmobiliar.

Die Barrierefreiheit für gehbehinderte Menschen (Rollator, Rollstuhl) soll hergestellt werden (s. Beispielabbildung unter Standort 1).

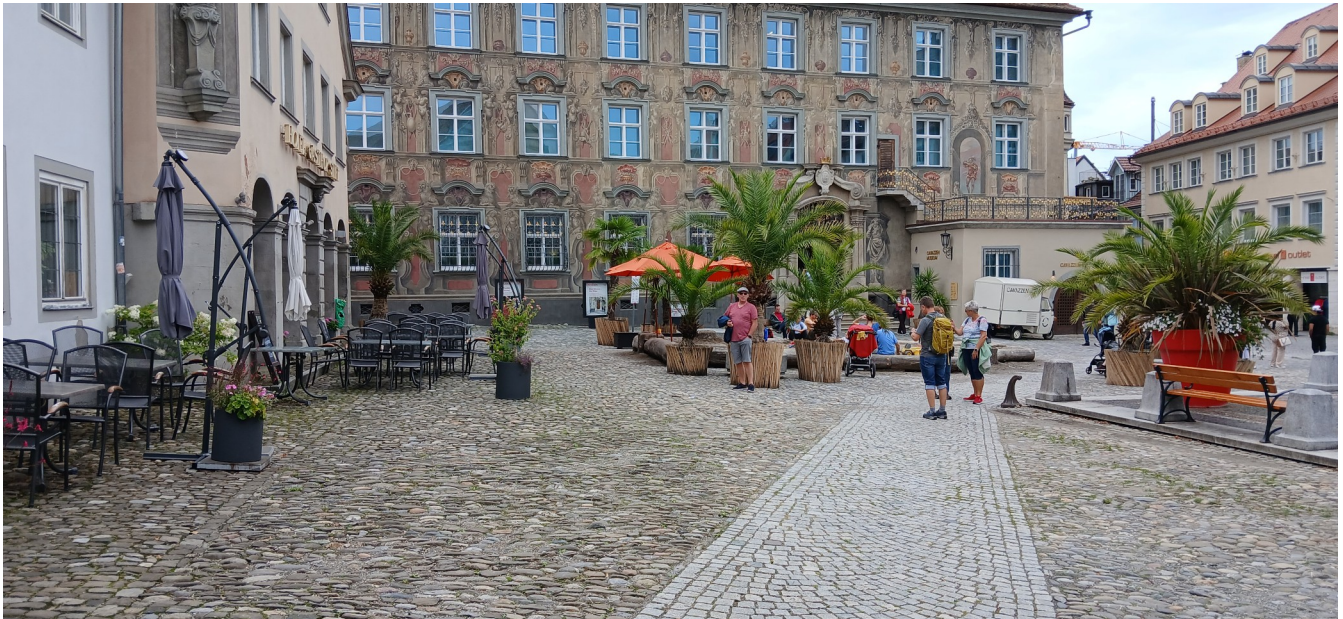
Standort 3: Südost-Ecke (Stift – Kirchplatz)

Das Verkehrszeichen 239 ist zwar vorhanden, es wird aber missachtet bzw. nicht wahrgenommen, weil zu hoch platziert und zum Teil durch Exponate des Gastbetriebs versteckt.

Die Einfahrt für Fahrräder und e-Scooter wird nicht effektiv verhindert. Im Gegenteil wirkt der offene Weg quer über den Platz sehr einladend und übt eine regelrechte „Sogwirkung“ aus. Es wird nicht um den Platz sondern über den Platz gefahren. Dadurch werden sowohl der Fußverkehr als auch die am Spielplatz aktiven Kinder sehr gefährdet.

Das Verkehrszeichen 239 sollte tiefer aufgestellt werden (wie am Hafenplatz bzw. Rüberplatz).

Ein Verkehrszeichen 254 (Fahrradfahren verboten) sollte aufgestellt werden.

Der Zweiradverkehr sollte effektiv verhindert werden durch Poller mit oder ohne Ketten, ohne die Barrierefreiheit zu beeinträchtigen.

Zusätzlich sollte ein Piktogramm am Boden angebracht werden.

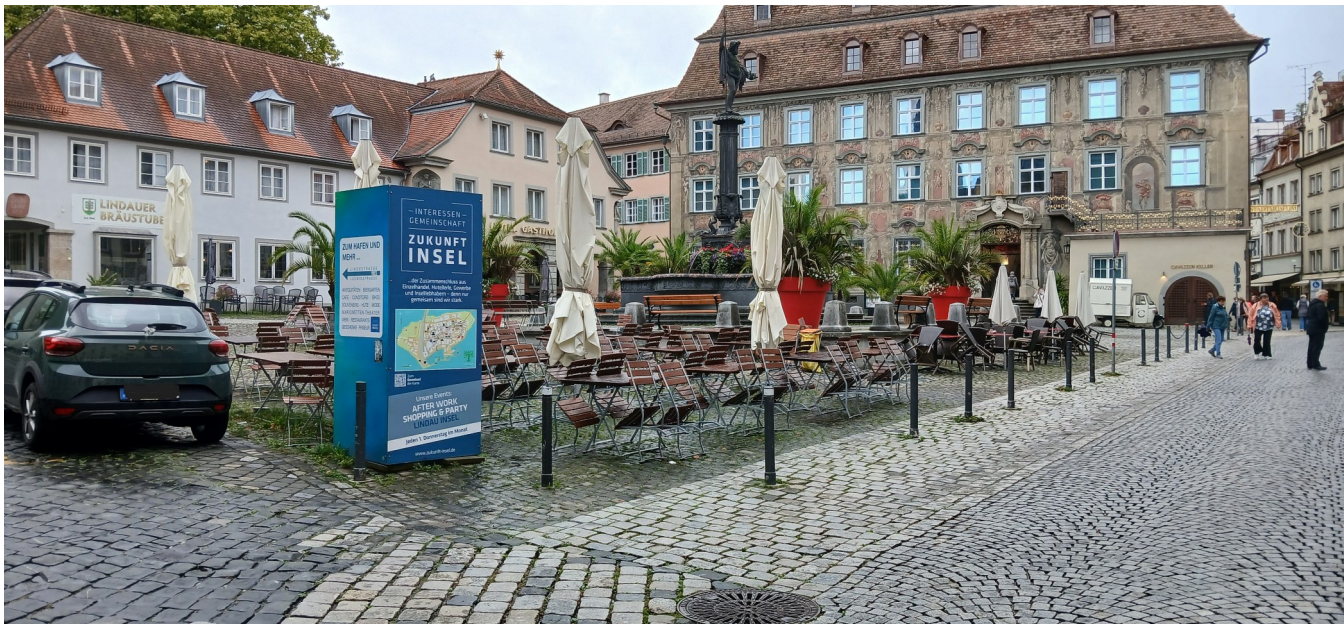
Standort 4: Nordost-Ecke (Richtung Schmiedgasse)

An dieser Stelle ereignen sich dauerhafte Konflikte zwischen dem Lieferverkehr für die anliegende Gastronomie, dem Autoverkehr sowohl in Richtung Schmiedgasse als auch zwischen dem Marktplatz und dem Stiftplatz (in beiden Richtungen), dem Fahrradverkehr (auch in beiden Richtungen) und dem Fußverkehr.

Wie oben erwähnt ist die Komplexität des Verkehrs an dieser Stelle der Hauptgrund für die Konflikte zwischen den Verkehrsteilnehmern. Um diese Komplexität zu entzerren, bedarf es einer neuen Definition der Verkehrswege:

- Bürgersteig verbreitern

- Gehweg an der Nordseite mit einer zusätzlichen Reihe von Pollern bzw. durch die Versetzung der vorhandenen Poller (keine Ausbreitung der Gastronomieaußenmöblierung!) schützen

- Alle Parkplätze auflösen

- Gehweg an der Ostseite des Platzes einrichten und mit einer zusätzlichen Reihe von Pollern schützen

- „Lieferzone“ einrichten, mit Abstand zu der Kreuzung

- Einbahnstraße einrichten

- Autoverkehr Richtung Norden durch den Kirchplatz umleiten

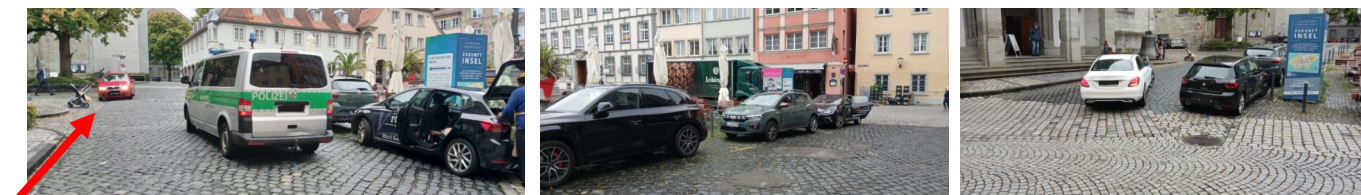
(Der rote PKW musste anhalten)

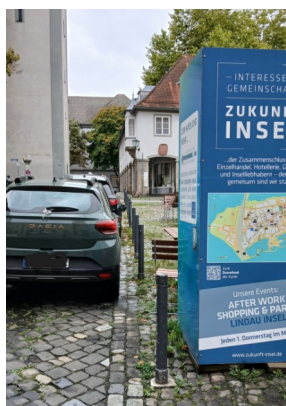
Die vorhandenen PKW-Parkplätze zwischen dem Marktplatz und der Stephanskirche stören erheblich den Fußverkehr um die Nordwest-Ecke des Marktplatzes. Der Fußverkehr muss auf der Straße ausweichen. Abbiegende PKWs Richtung Kirchplatz fahren gefährlich nah am Fußverkehr vorbei.

Der Fußverkehr an der Nordseite des Marktplatzes ist nicht ausreichend geschützt.

Es gibt keinen durchgehenden Gehweg entlang der Poller an der Ostseite des Marktplatzes.

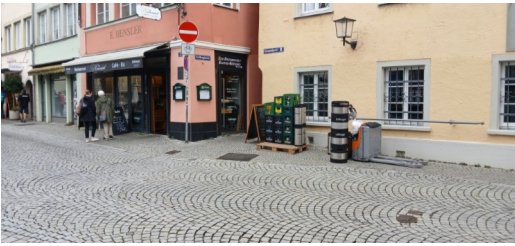
Der Bürgersteig ist für den Fußverkehr (inkl. vom Heiliggeist Hospital kommend) nicht ausreichend dimensioniert.

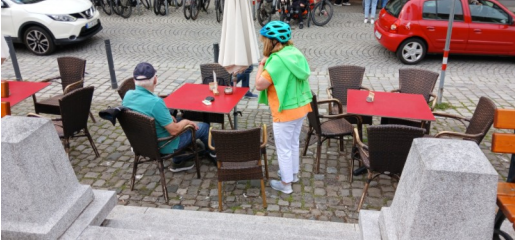
Einige Tische der benachbarten Gastronomie stehen direkt an der Treppe am Neptunbrunnen und blockieren den Weg.

Selbstverständlich müssen die oben erwähnten Tische verlegt und genug Platz für den Zugang zum Brunnen wiederhergestellt werden.

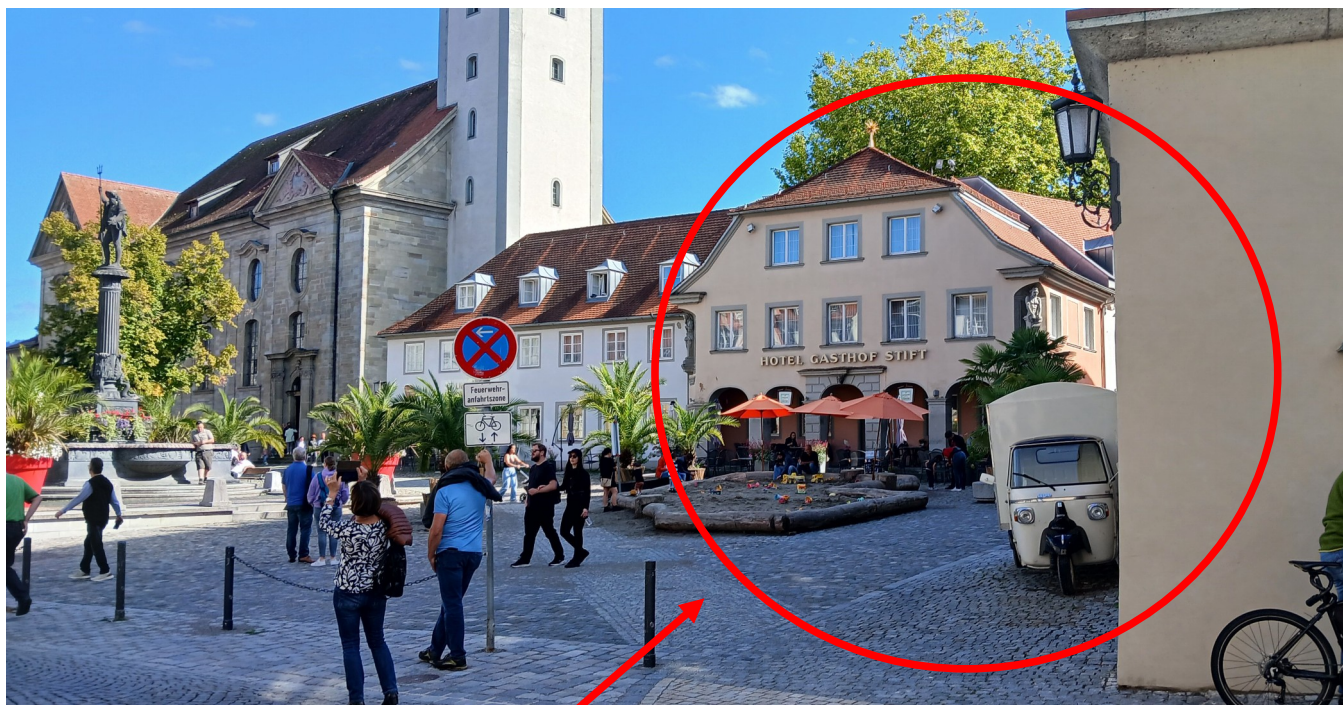
Standort 5: Nordwest-Ecke (Richtung Cramergasse)

Wie am Standort 3 übt der diagonale Gehweg über den Platz eine „Sogwirkung“ für den Zweiradverkehr (Fahrräder und e-Scooter) aus. Es wird nicht um den Platz sondern über den Platz gefahren.

Es gibt an dieser Stelle keinen Hinweis (z.B. Verkehrszeichen 239), dass der Zweiradverkehr auf dem Marktplatz verboten ist (siehe Abbildung oben).

Das vorhandene Schild (Zweiradverkehr in beiden Richtungen erlaubt) ist missverständlich ausgerichtet und kann als Fahrerlaubnis für den Zweiradverkehr auf dem Platz interpretiert werden.

Die Einfahrt für Fahrräder auf den Platz wird nicht effektiv verhindert (siehe Abbildung oben).

Der Zweiradverkehr endet an dieser Stelle ohne Durchfahrtsmöglichkeit. Darauf wird weder an der Heidenmauer, in der Schmiedgasse noch am Marktplatz hingewiesen. Diese Situation führt zur unerlaubten Fortsetzung des Zweiradverkehrs in die benachbarten Straßen (In der Grub, Cramergasse) und auf dem Marktplatz.

Der Zweiradverkehr auf dem Marktplatz soll durch Poller mit oder ohne Ketten effektiv verhindert werden, ohne die Barrierefreiheit zu beeinträchtigen.

Das falsch ausgerichtete Zweiradverkehrsschild soll justiert werden.

Die Verkehrszeichen 239 und 254 sollten installiert werden.

Es ist auch äußerst wichtig, eindeutig und an den richtigen Stellen darauf hinzuweisen, dass es für den Zweiradverkehr am Marktplatz keine Durchfahrt gibt.

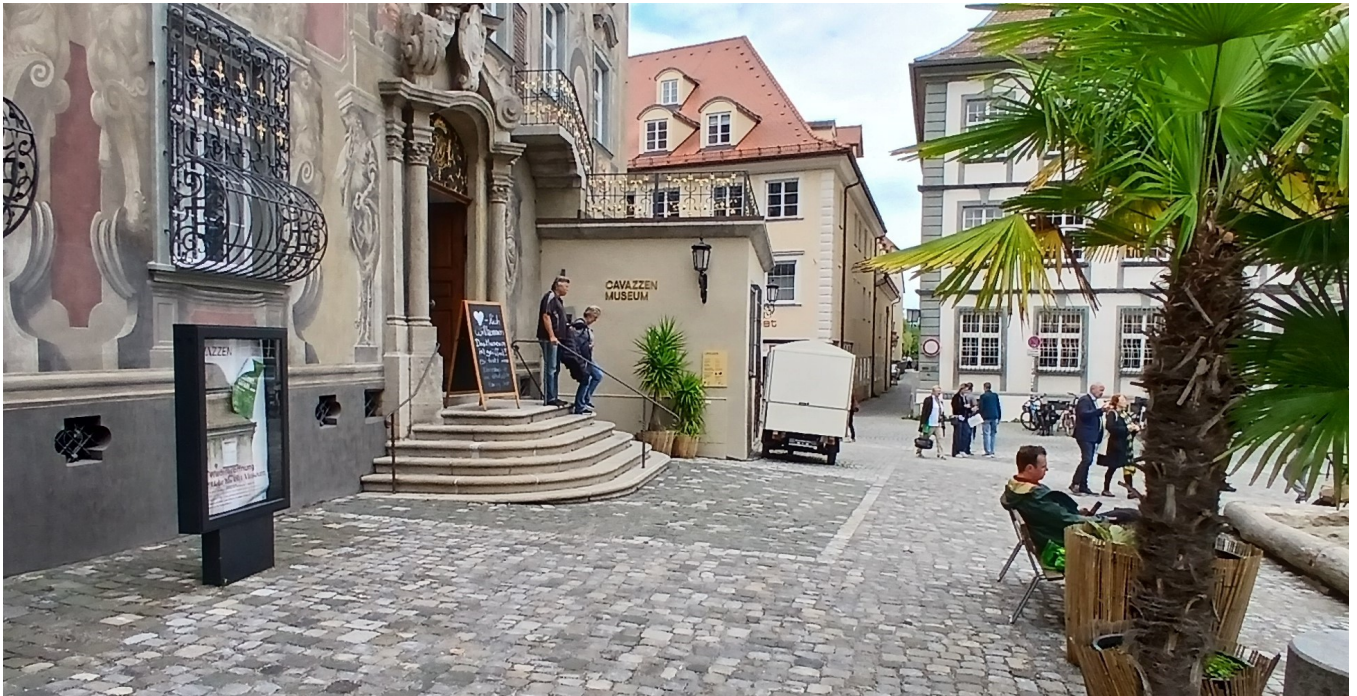
Standort 6: Haupteingang Museum / Diagonalweg / Spielplatz

Überall auf dem Platz fehlen Mülleimer. Deshalb ist der Bodenbelag ziemlich schmutzig (viele Zigarettenstummel). Der nächste Mülleimer befindet sich am Parkscheinautomat vor dem Gerichtsgebäude.

Der unerlaubte Zweiradverkehr zwischen der Linggstraße und der Nordseite vom Marktplatz (statt um den Marktplatz zu fahren), manchmal mit erheblicher Geschwindigkeit, verläuft direkt vor dem Haupteingang des Stadtmuseums und stellt sowohl für die Besucher des Restaurants Cavazzo, des Museums als auch für die Kinder auf dem Spielplatz eine unzumutbare Gefahr dar.

Der ähnlich unerlaubte Zweiradverkehr über den diagonalen Weg und am Sandkasten vorbei stellt auch für die spielenden Kinder eine erhebliche Gefahr dar.

Mülleimer sollen an geeigneten Stellen installiert werden. Zigarettenstummel sollen regelmäßig entfernt werden.

Der Museumshaupteingang und der Spielplatz sollten vor dem unerlaubten Zweiradverkehr effektiv geschützt werden. Zu diesem Zweck könnten Schutzmaßnahmen wie Blumenkübel, entsprechendes Straßenmobiliar oder Poller mit Ketten eingesetzt werden.

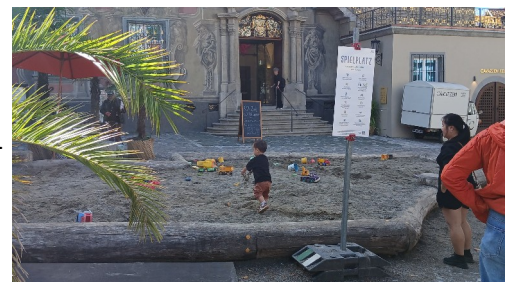
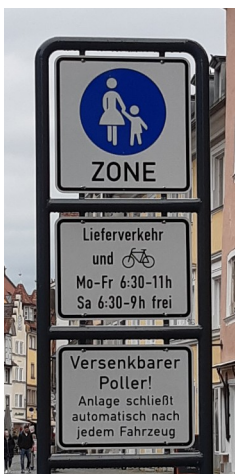
Das am Sandkasten aufgestellte Schild (sog. GTL-Schild) ist für den Zweiradverkehr wirkungslos, da es aufgrund seiner Positionierung nicht vorwarnt. Darüber hinaus ist das entsprechende Piktogramm so klein, dass es nicht wahrnehmbar ist.

Die zeitweilige Fahrerlaubnis für Fahrradverkehr durch die Cramergasse und die Maximilianstraße wird nicht als solche wahrgenommen. Viele nicht ortskundige Radfahrende nehmen lediglich das Wort „frei“ wahr und fahren weiter.

Der Zweiradverkehr in der Cramergasse und der Maximilianstraße sollte permanent und ausnahmslos verboten und das Schild am Eingang der Fußgängerzone dementsprechend geändert werden.
