Geh-Klima-Check in Luckenwalde

Ergebnisdokumentation

Zeit: Montag, 3. November 2025, 10:00 – 12:30 Uhr

Ort: Begrüßung im Heimatmuseum, anschließend Spaziergang durch die Innenstadt

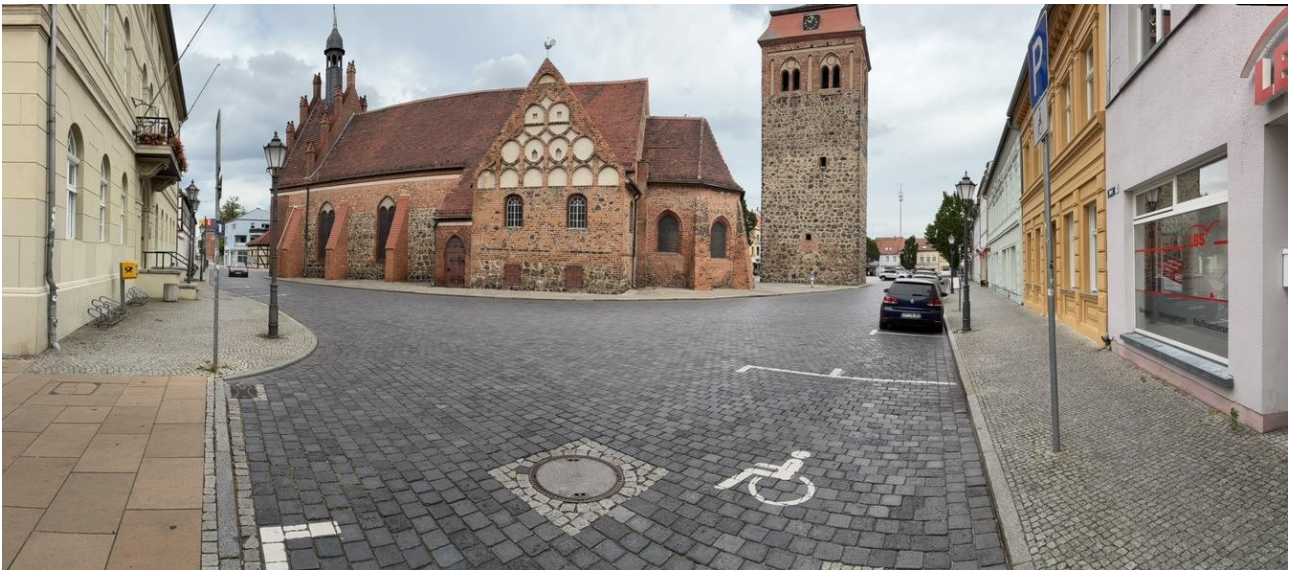
Station 1: Markt

- **Abbildung 4:** Der Markt aus Blickrichtung der Fußgängerzone *Breite Straße* mit Rathaus, Kirche und Marktturm

- Gelobt werden der Aufenthaltscharakter und die schöne Gestaltung des historischen Ortes, ebenso wie die Beleuchtung.
- Während einzelne Teilnehmende die Einsehbarkeit der Fahrbahn als gut beurteilen, finden andere wiederum die Situation aus Sicht von Zufußgehenden unübersichtlich (aufgrund der vielen Kurven).

- Kritisch gesehen werden die zu schnell fahrenden Fahrzeuge (Tempo 20 wird nicht von allen eingehalten) und die Breite der Fahrbahn vor dem Rathaus, welche als Einbahnstraße mitunter missverstanden wird. Ebenfalls kritisch gesehen wird, dass Radfahrende die Gehwege befahren.

- Insgesamt beurteilen die Teilnehmenden die Querung des *Markts* und der *Baruther Straße* als schwierig. Die städtebauliche Situation mit Ensemble Kirche, Marktturm und *Markt* spricht für einen verkehrsberuhigten Bereich.

- In Bezug auf die Barrierefreiheit mangelt es an Bordsteinabsenkungen bzw. sind diese nicht immer klar erkennbar. Darüber hinaus fehlen Sitzgelegenheiten und Aufenthaltsräume für Zufußgehende, ebenso wie Fahrradstellplätze.

- Hinsichtlich des Klimas werden die vereinzelt vorhandenen Bäume positiv gesehen, jedoch sind deren Baumscheiben sehr klein. Insgesamt mangelt es dem *Markt* an Begrünung, wodurch sich der Ort im aufheizt.

- Kontrollen des Tempolimits.
- Fahrbahnen verschmälern.
- Eine bessere Führung des Fußverkehrs schaffen und die Querung des *Markts* verbessern.
- Pflastersteine durch „Flüsterpflaster“ ersetzen.
- Flächen entsiegeln, zusätzliche (großkronige) Bäume pflanzen und Fassaden begrünen.
- Mehr Verschattung und Sitzgelegenheiten schaffen.
- Straßen um die Kirche herum mit Pollern für den Kfz-Verkehr schließen ggf. als Verkehrsversuch.

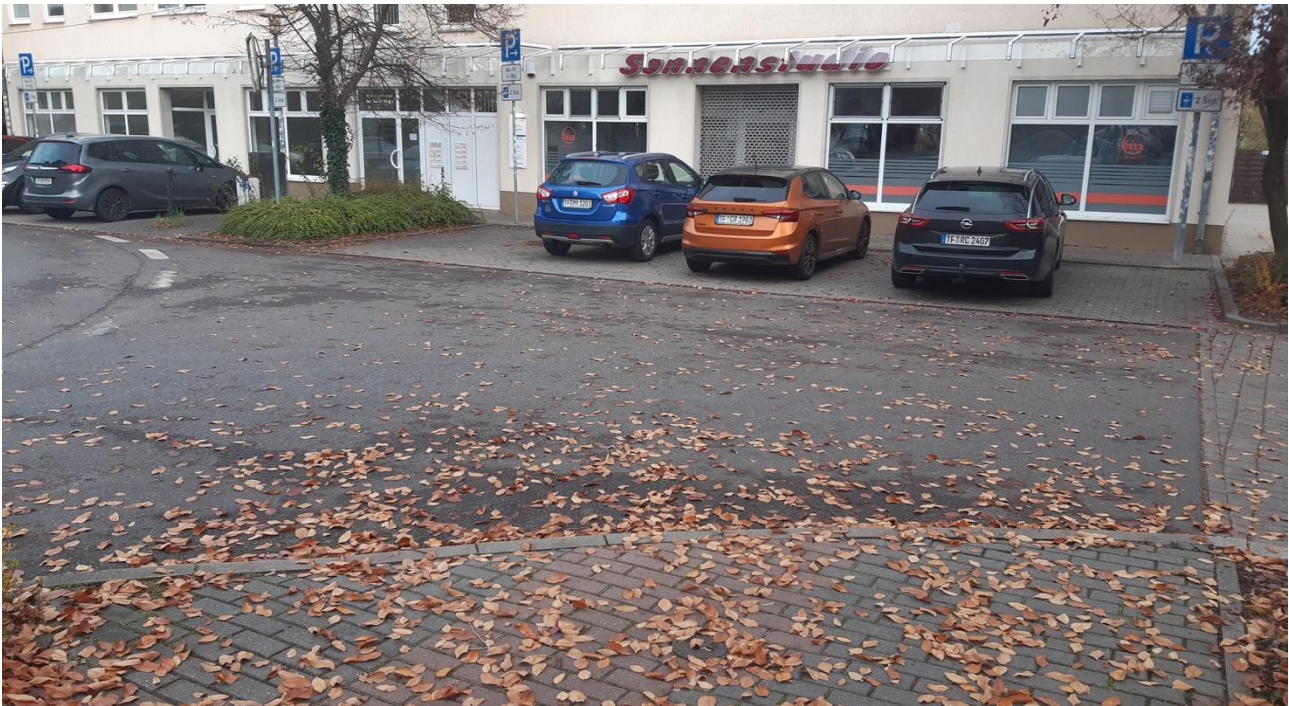
Station 2: Am Nuthefließ

- **Abbildung 5:** In der Flucht des Gehwegs in der Straße *Am Nuthefließ* sind Kfz-Stellplätze im Weg

- Die Sitzbänke und Bordsteinabsenkungen an der Einmündung *Parkstraße* werden von den Teilnehmenden positiv gesehen. Der nachgepflanzte Baum hat jedoch noch keinen Verschattungseffekt. Das Baumwachstum ist eher verhalten.

- Gelobt werden zudem der breite Gehweg vor dem Kino mit großer Aufstellfläche sowie die Fußwege entlang der Nuthe. Die Pflasterung des Gehwegs *Am Nuthefließ* (ehemaliger Radweg) sorgt jedoch für Unklarheit.

- Die Teilnehmenden bemängeln, dass das Tempolimit von 30 km/h oft nicht eingehalten wird. Ein Teilnehmer weist darauf hin, dass insbesondere zur Mittagszeit hier starker Autoverkehr herrscht.

- Eine adäquate Quermöglichkeit über die Straße *Am Nuthefließ* fehlt. Das Queren der Straße ist insbesondere für Menschen mit Einschränkungen gefährlich. Übergänge sind nicht klar erkennbar.

- Die Einmündung *Lückegärten* mit Abzweig zur Flämingskate-Strecke wird von den Teilnehmenden als unübersichtlich wahrgenommen. Auf der südlichen Seite von *Am Nuthefließ* fehlt eine durchgehende Fußverkehrsführung; Dort läuft der Gehweg aktuell auf Kfz-Stellplätze vor einem Sonnenstudio zu.

- Fußgängerüberweg über *Kleiner Haag* einrichten.
- Fußgängerüberweg beim Kreishaus / an der Nuthe einrichten.
- Parkhaus stärker mit Rankpflanzen bepflanzen.
- Die Anlieferung des Supermarkts verbessern.
- Mehr Quermöglichkeiten schaffen.
- Die roten Pflastersteine des ehemaligen Radwegs durch Gehwegpflaster ersetzen.
- Die Fußverkehrsführung an der Einmündung *Lückegärten* Ecke *Am Nuthefließ* eindeutig kennzeichnen und die Sichtbarkeit von Zufußgehenden erhöhen.

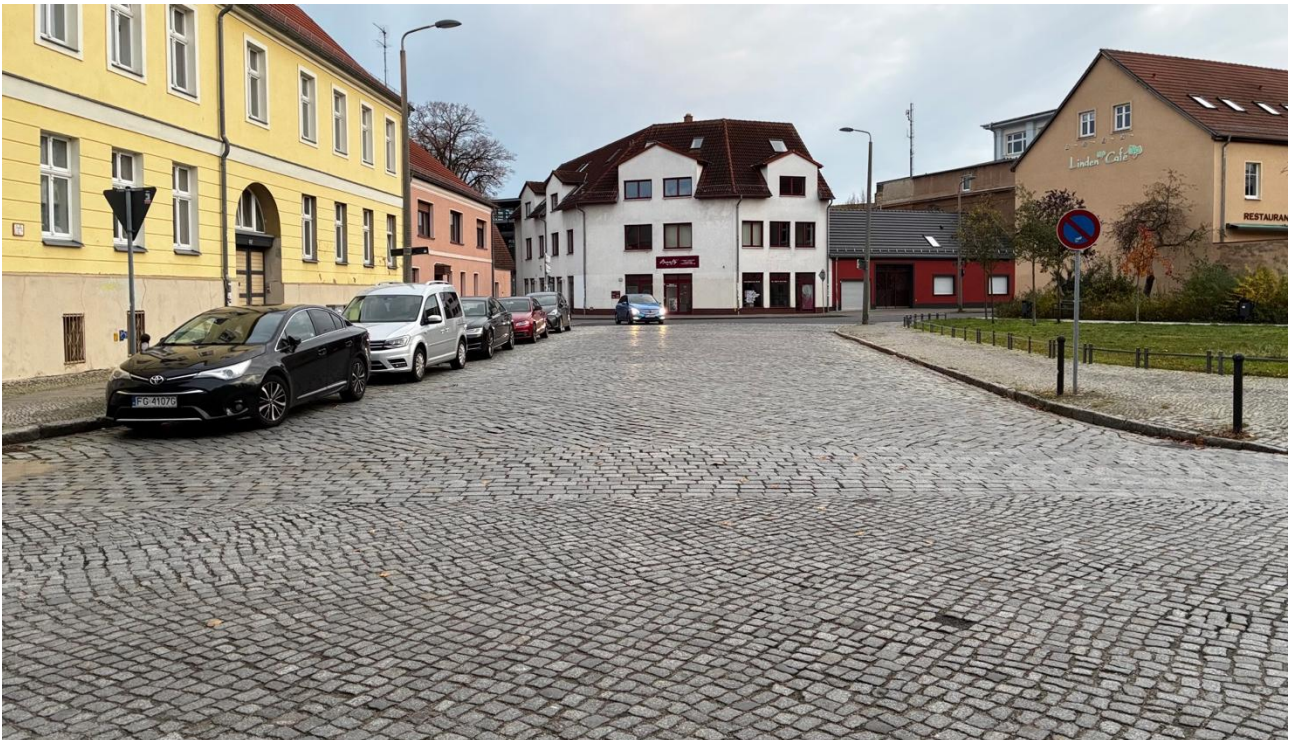
Station 3: Zinnaer Straße

- **Abbildung 6:** Blick auf die *Zinnaer Straße* mit breiter Fahrbahn und angrenzender Grünfläche

- Positiv sehen die Teilnehmenden, dass die Gehwege breit und sowohl Sitzmöglichkeiten als auch Müll-eimer vorhanden sind. Der Zustand der Gehwege ist jedoch sanierungsbedürftig.
- Außerdem fällt die als Cap ausgebaute Bushaltestelle den Teilnehmenden positiv auf.
- Teilnehmende beobachten, dass das Queren schwierig ist, zumal Querungsbereiche mitunter zugeparkt sind. Zudem fehlen Bordsteinabsenkungen. Insgesamt ist die Situation für Zufußgehende unübersicht-lich.
- Kritisiert wird die hohe Lärmbelastung, verursacht durch das hohe Verkehrsaufkommen und das Kopf-steinpflaster.
- Hinsichtlich der Klimathematik fehlt Teilnehmenden ein großer, schattenspendender Baum auf der Grün-fläche.

- Die Fahrbahnfläche verschmälern und damit Fläche entsiegeln.
- Einen Fußgängerüberweg und Gehwegnasen anlegen.
- Straßenbäume und Fassadenbegrünung schaffen.
- Shared Space einrichten.
- Einbahnstraßenregelung zur Reduzierung des Verkehrsaufkommens (Großer Kreisverkehr: *Nuthe Straße > Zinnaer Straße > Käthe-Kollwitz-Straße*).
- Die Aufenthaltswert der Grünfläche steigern durch eine Hecke als Abgrenzung zur Straße, das Aufstel-len einer Tischtennisplatte und das Einrichten einer weiteren Sitzecke.

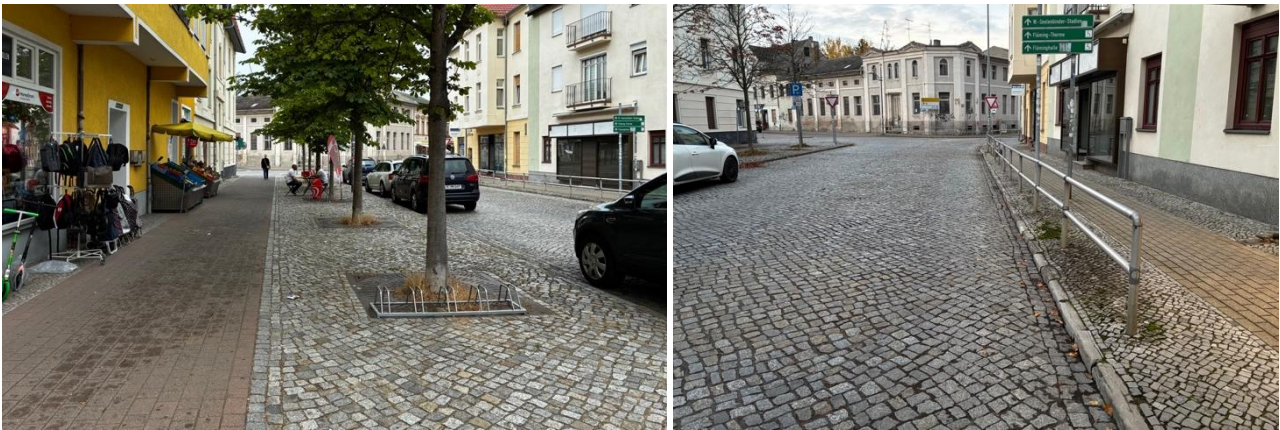
Station 4: Haag / Kleine und Große Weinbergstraße

- **Abbildung 7:** Die Straße *Haag* mit breitem Gehweg im Süden und Gittern im Norden

- Positiv sehen die Teilnehmenden die Gehwegvorstreckung zur Querung der *Rudolf-Breitscheid-Straße*.
- Gelobt werden zudem die Straßenbäume in der Straße *Haag*. Abgesehen davon ist der Straßenraum allerdings fast vollständig versiegelt

- Negativ gesehen werden hingegen die Absperrgitter, die das Queren der Straße *Haag* in weiten Teilen unterbindet. Außerdem wird darauf hingewiesen, dass das Verkehrsschild „Fußgängerüberweg“ in der *Großen Weinbergstraße* schlecht wahrgenommen werden kann.

- Zusätzlich erschweren parkende Fahrzeuge und die Verkehrsregelung „abknickende Vorfahrtstraße“ Zu- fußgehenden das Queren der Straße *Haag* (Ecke *Rudolf-Breitscheid-Straße*). Erschwerend kommt hinzu, dass Fahrzeuge teils mit zu hoher Geschwindigkeit aus der *Rudolf-Breitscheid-Straße* abbiegen.

- Teilnehmende kritisieren, dass Bordsteinabsenkungen, Sitzmöglichkeiten und Mülleimer fehlen.
- Genau wie an Station 3 wird auch hier die hohe Geräuschkulisse durch den Pflasterbelag bemängelt.

- Gitter entfernen und weitere Gehwegnasen ausbilden.
- Die Markierung der ehemaligen Querungsstelle zurückbauen.
- Einen Fußgängerüberweg über die Straße *Haag* (Ecke *Rudolf-Breitscheid-Straße*) einrichten.
- Tempo 30 anordnen.
- Fahrbahn verschmälern und Flächen entsiegeln. Stellplätze in Stadtgrün umwandeln.
- Zwischen den bestehenden Bäumen eine Grünfläche herstellen.
- Fassadenbegrünung schaffen.
- Shared Space einrichten.

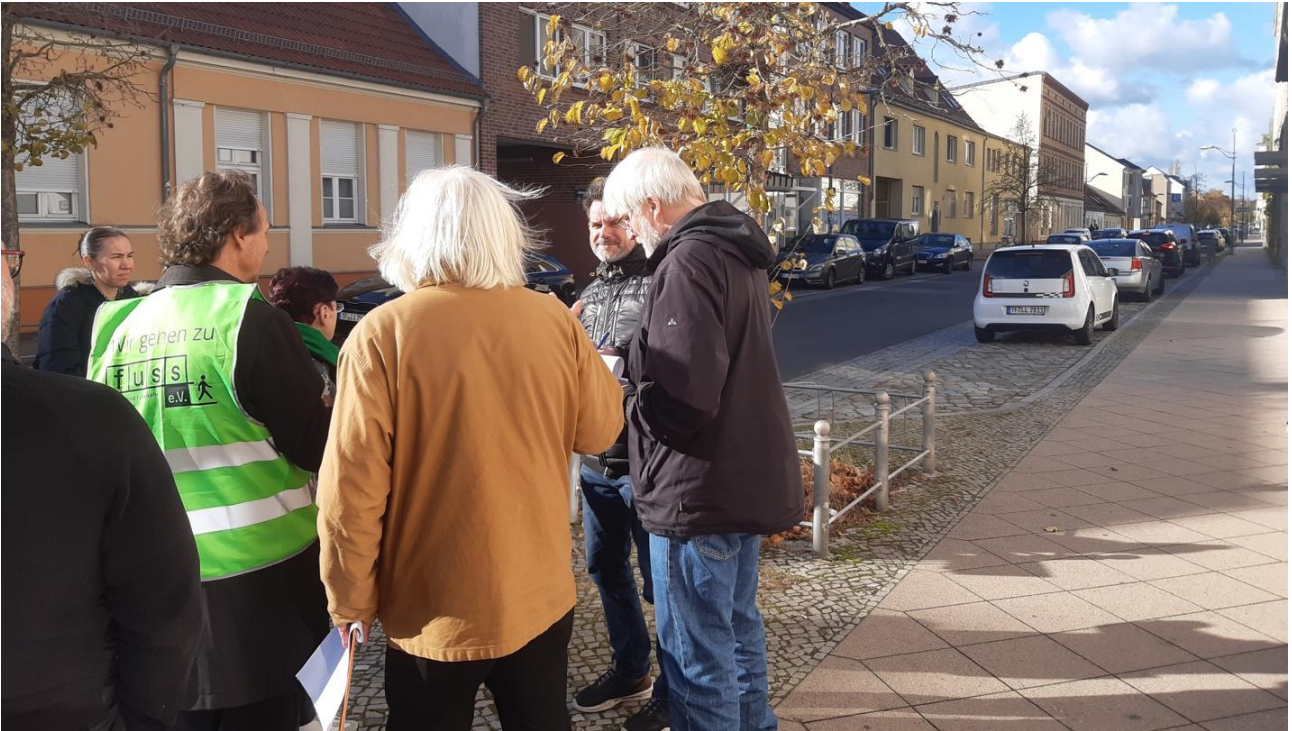
Station 5: Käthe-Kollwitz-Straße

- Positiv sehen die Teilnehmenden die Gehwegpflasterung „Luckenwalder Band“ (ein durchgängiges Plattenband, das auch bei den Grundstückszufahrten den Vorrang für den Fußverkehr verdeutlicht) und das Vorhandensein von Fahrradstellplätzen.

- Allerdings wird die Gehwegbreite kritisch gesehen, zumal stellenweise abgestellte Fahrräder die Gehbahn einengen.
- Kritik gibt es auch am Fahrverhalten anderer Verkehrsteilnehmender: Radfahrende fahren (mitunter recht schnell) auf Gehwegen und Pkw fahren zu schnell. Ein Teilnehmer weist darauf hin, dass das Tempolimit von 50 km/h das Radfahren auf der Fahrbahn unangenehm bzw. unsicher macht.

- Die gepflasterten Kreuzungsbereiche werden als sehr laut empfunden.
- In Bezug auf die Barrierefreiheit wird darauf hingewiesen, dass manche Bordsteine an der falschen Stelle abgesenkt sind.

- Den Teilnehmenden fehlt es an Begrünung, Schatten und Bereichen zum Verweilen. Die Straßenbäume sind aktuell zu klein, um kühlende Effekte zu haben. Darüber hinaus ist die Zuwegung zur Tanzschule, die auch eine wichtige Verbindung zum Sportplatz und zur Akademie für Gesundheitsberufe darstellt, unzureichend ausgebaut.

- Ausweisung eines verkehrsberuhigten Geschäftsbereichs mit Tempo 20, alternativ: Tempo 30.
- Verkehrsspiegel an den Grundstücksausfahrten installieren.
- Sitzmöglichkeiten schaffen und Abfalleimer aufstellen.
- Größere Bäume pflanzen, Fassadenbegrünung schaffen und Stellplatzsatzung (1 Baum pro 4 Stellplätze) auf privaten Grundstücken durchsetzen.

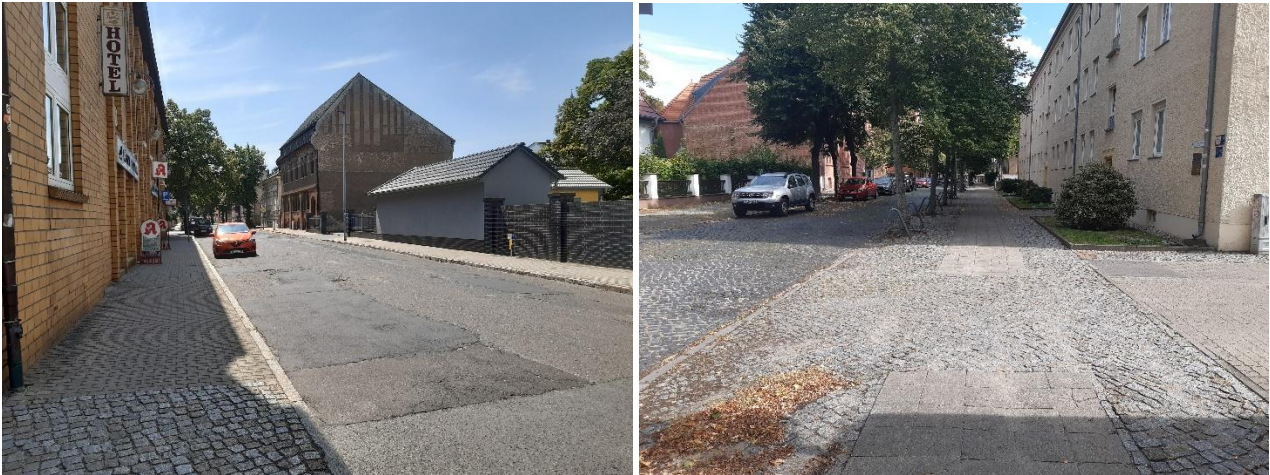
Station 6: Puschkinstraße/ Lindenallee

- **Abbildung 9:** Die sanierungsbedürftige *Puschkinstraße* (links) und die *Lindenallee* mit großen Bäumen (rechts)

- Positiv sehen die Teilnehmenden die großen, schattenspendenden Straßenbäume. Davon abgesehen sind die Straßenräume jedoch nahezu vollständige versiegelt. Es fehlen ausgeprägte Baumscheiben und weiteres Begleitgrün.
- Teilnehmende weisen darauf hin, dass hier eine wichtige Wegeverbindung zum Bahnhof besteht und ein Schulweg entlangführt.
- Negativ fällt den Teilnehmenden auf, dass sich die Gehwege in einem schlechten Zustand befinden und Pkw schnell unterwegs sind (Tempo 50 ist zu schnell).
- Kritisch gesehen wird zudem, dass parkende Autos die Einsicht der Fahrbahn beim Queren erschweren und Querungshilfen fehlen.

- Verkehrsberuhigung in der *Puschkinstraße* schaffen.
- Tempo 30 anordnen.
- Sichtbarkeit an der Querungsstelle verbessern, beispielsweise durch Begrenzung der Stellplätze mittels Gehwegvorstreckungen. Alternativ: Fußgängerüberweg einrichten.
- Halteverbote alternierend anordnen.
- Beleuchtung erhöhen.
- Die *Lindenallee* als eine Hauptachse für den Fußverkehr priorisieren (*Bahnhof – Lindenallee – Tuchschererweg*).

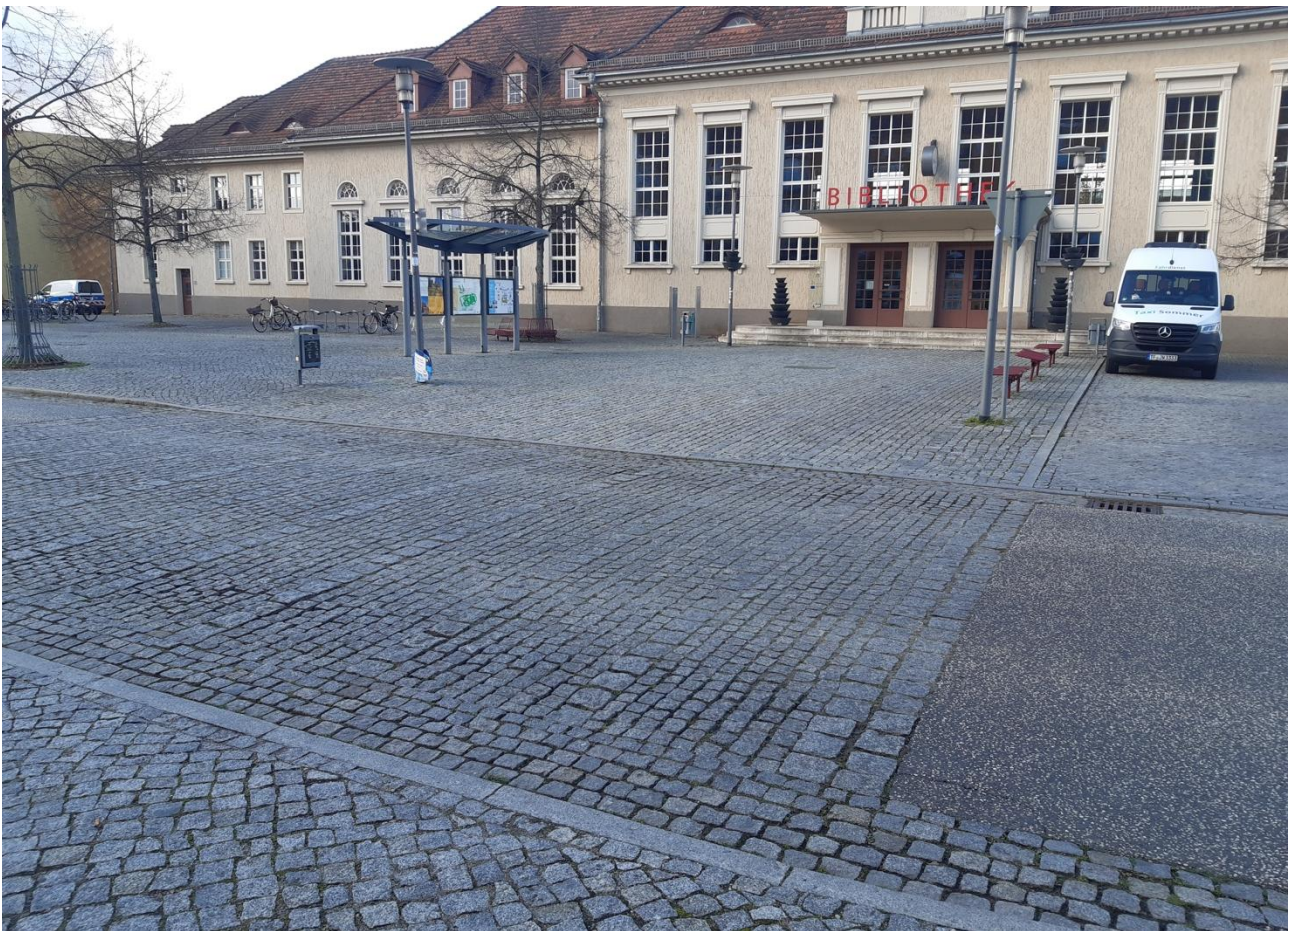
Station 7: Bahnhofspatz

- **Abbildung 10:** Blick auf die gepflasterte Querungsstelle vor dem ehemaligen Bahnhofsgebäude

- Dennoch mangelt es dem Ort aus Sicht einiger Teilnehmender an Aufenthaltsqualität.
- Kritisch gesehen wird die extreme Versiegelung und fehlende Begrünung, insbesondere vor der Bibliothek.

- Negativ wird wahrgenommen, dass Autos schnell fahren (Tempo 50 ist zu schnell) und das Queren des *Bahnhofspatzes* allgemein schwierig ist. Die *Bahnhofstraße* ist im Bereich der Apotheke aufgrund der Kurve schwer einsehbar.

- Ein Teilnehmer weist darauf, dass sich die gepflasterte Querung (siehe Foto) an der falschen Stelle befindet. Ein Mitarbeiter der Verwaltung erklärt, dass sich der Ausgang des Bahnhofs früher an anderer Stelle, nämlich an der heutigen Bibliothek befunden hat.

- Beobachtet wird außerdem, dass Zufußgehende von der *Goethestraße* aus kommend auf dem Weg zum Bahnhof um den Busbahnhof herum einen Umweg in Kauf nehmen müssen.

- Darüber hinaus werden die beiden Möglichkeiten zur Unterquerung der Bahntrasse (Straßentunnel und Bahnhofstunnel) negativ bewertet.
- Der Bereich der Buswartehäuschen wird von den Teilnehmenden als zu eng empfunden.

- Hinsichtlich des Themas Barrierefreiheit mangelt es an Leitstrukturen.

- Tempo reduzieren, beispielsweise durch Einbeziehung des *Bahnhofplatzes* in den verkehrsberuhigten Geschäftsbereich *Käthe-Kollwitz-Straße* (vgl. Station 5).
- Sichere Querung über *Käthe-Kollwitz-Straße* in Richtung ehemaligem Güterbahnhof (Wegeverbindung zum Stadtbad und nach Elsthal) herstellen.
- Sichtbarkeit im Kreuzungsbereich verbessern.
- Flächen entsiegeln und begrünen.
- Aufenthaltsqualität verbessern.
- Fahrrad-Unterstände vor Bibliothek verschieben und weitere Fahrradbügel einrichten.
