# Hochbordradwege an Haltestellen

Konflikte zwischen Fuß- und  
Radverkehr

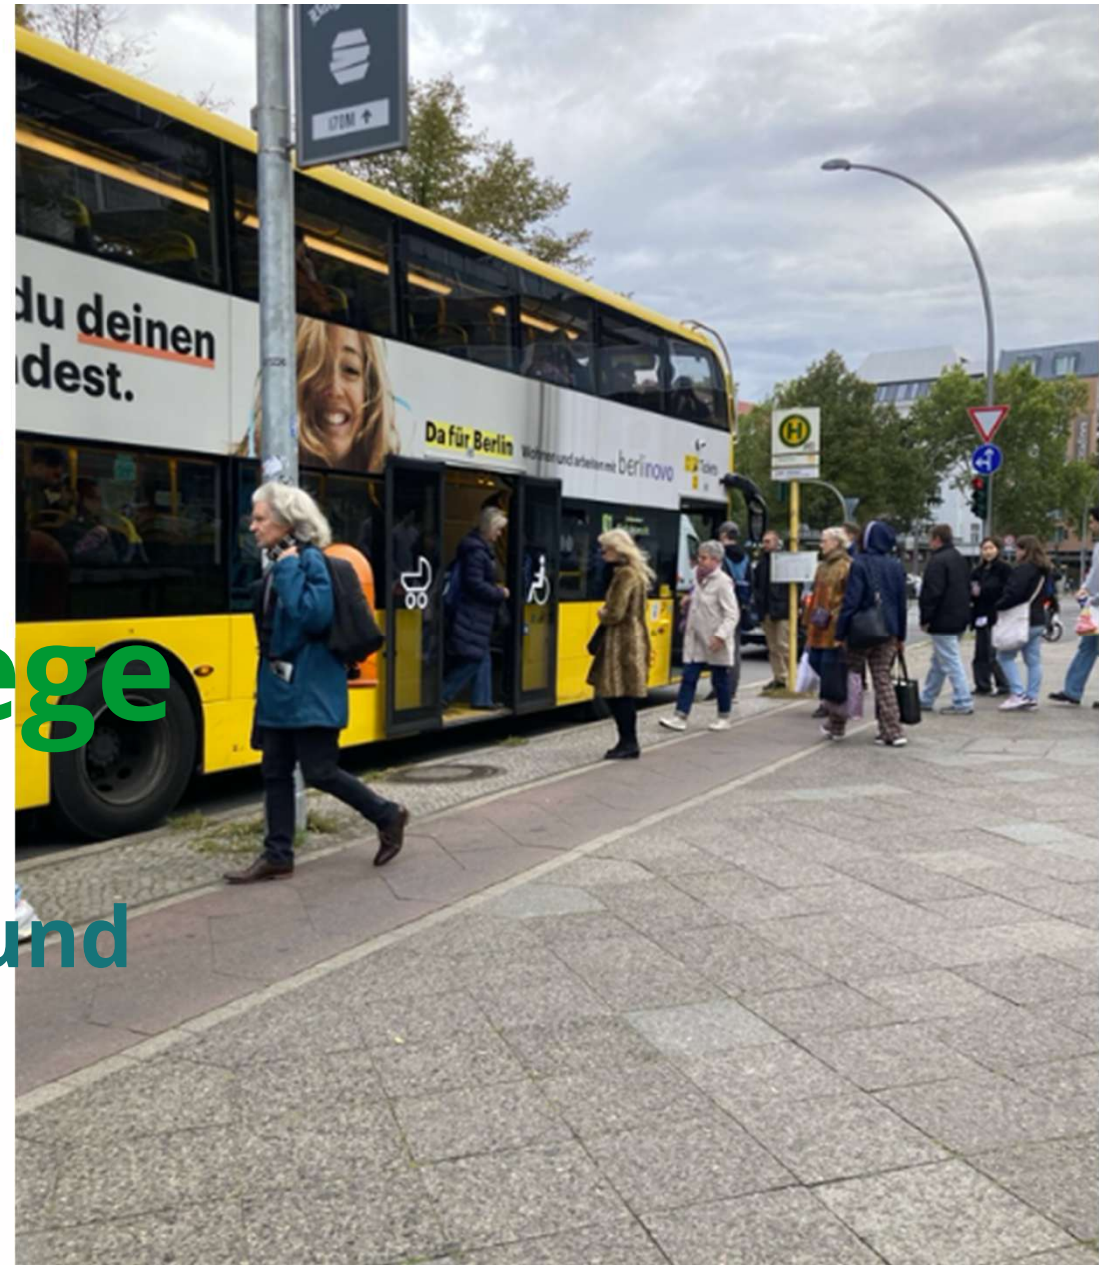
# S-Bhf. Halensee

- Radweg wird Richtung Westen kurz vor der Haltestelle auf den Gehweg geführt, Radfahrende bremsen bzw. halten selten an der Haltestelle.
- In Richtung City ist das Haltestellen-Piktogramm auf dem Radweg schon sehr verblasst.
- Weiterer Engpass am Zugang zur S-Bahn und vor Edeka: Zu wenig Platz für das bestehende Fußgänger:innen-Aufkommen.

- Priorisierung von umzubauenden Haltestellen im Bezirk entsprechend dem Konflikt- und Gefahrenpotential.
- Identifizierung von Haltestellen mit gravierenden Problemen/ hohem Gefahrenpotential für kurzfristige Maßnahmen.
- Kurzfristige Maßnahmen: Fußgänger- bzw. Haltestellen-Piktogramm auf dem Radweg aufbringen, Rüttel- oder Zebrastreifen über den Hochbordradweg anbringen.
- Regelmäßige Kontrollen an Haltestellen

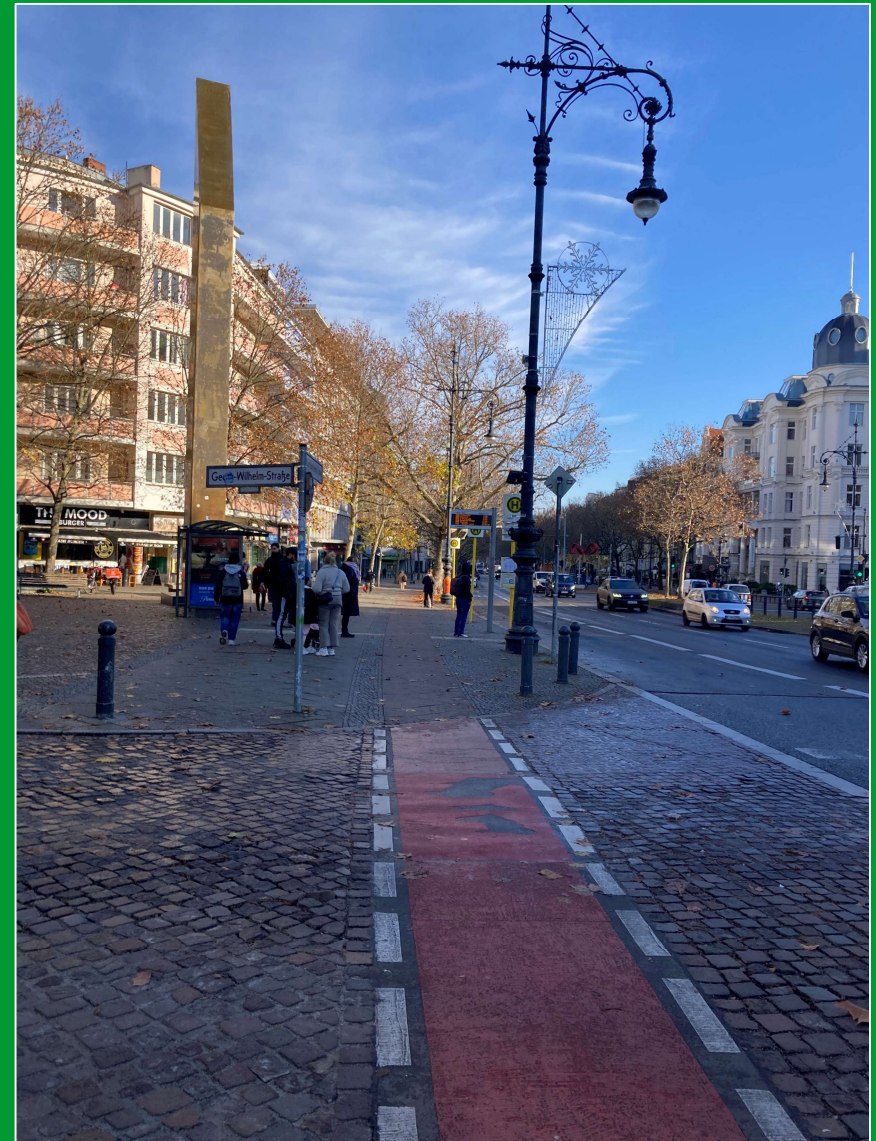
Buslinien: M19, M29, 143, X10 (alle 5 Minuten)

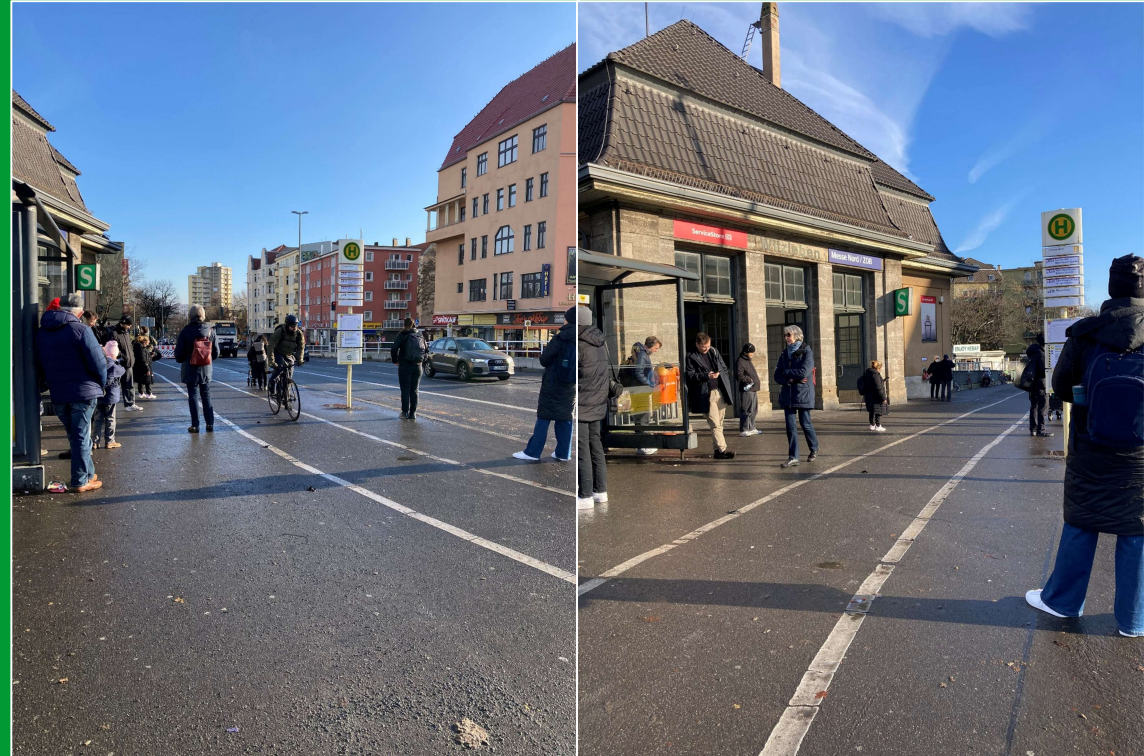
# S-Bhf. Messe Nord

Buslinien: M49, X34, X49 (15 Busse pro Stunde)

- Radweg führt direkt zwischen Haltestelle, Wartebereich und S-Bhf.-Eingang durch. So darf es nicht sein.
- Sehr wenig Fläche für den Fußverkehr und die wartenden Busnutzer:innen.
- Hohe Busfrequenz verstärkt die Platzprobleme.

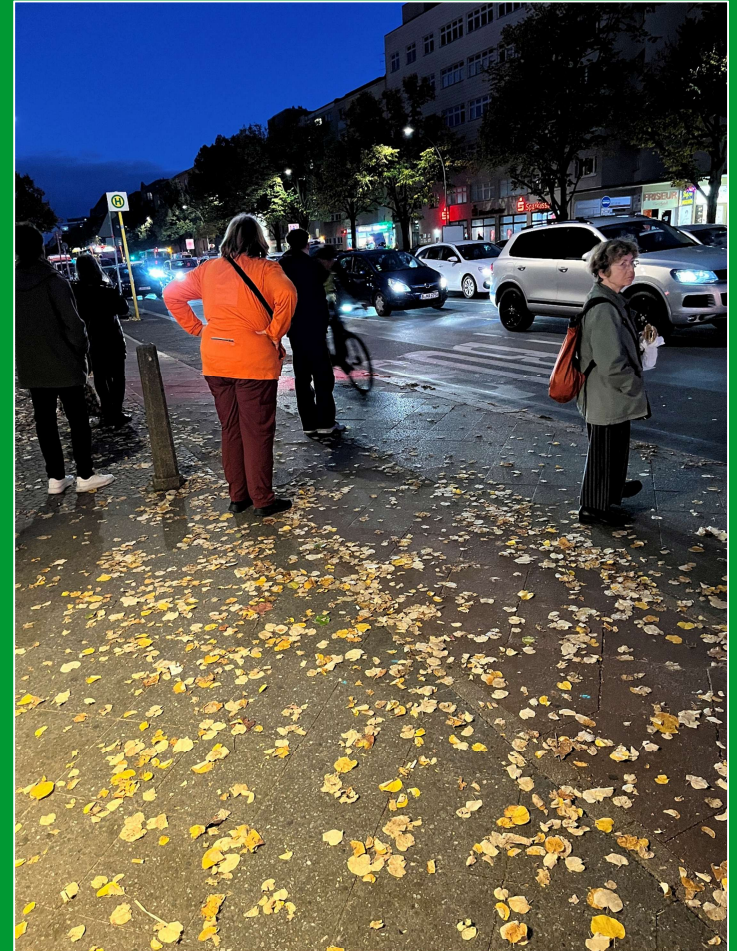
# U-Bhf. Richard-Wagner-Platz

Buslinie: M45

- Radweg verläuft zwischen sehr schmaler Aufstellfläche für die auf den Bus Wartenden und Einstieg.
- Besonders hohes Konfliktpotenzial zwischen wartenden Busnutzer:innen und Radfahrenden (wie auf dem Bild zu sehen ist)
- Keine Hinweise auf die Gefahren für beide Seiten.
- Ähnliche Situation z.B. an der Haltestelle Klausener Platz in Richtung Westen.

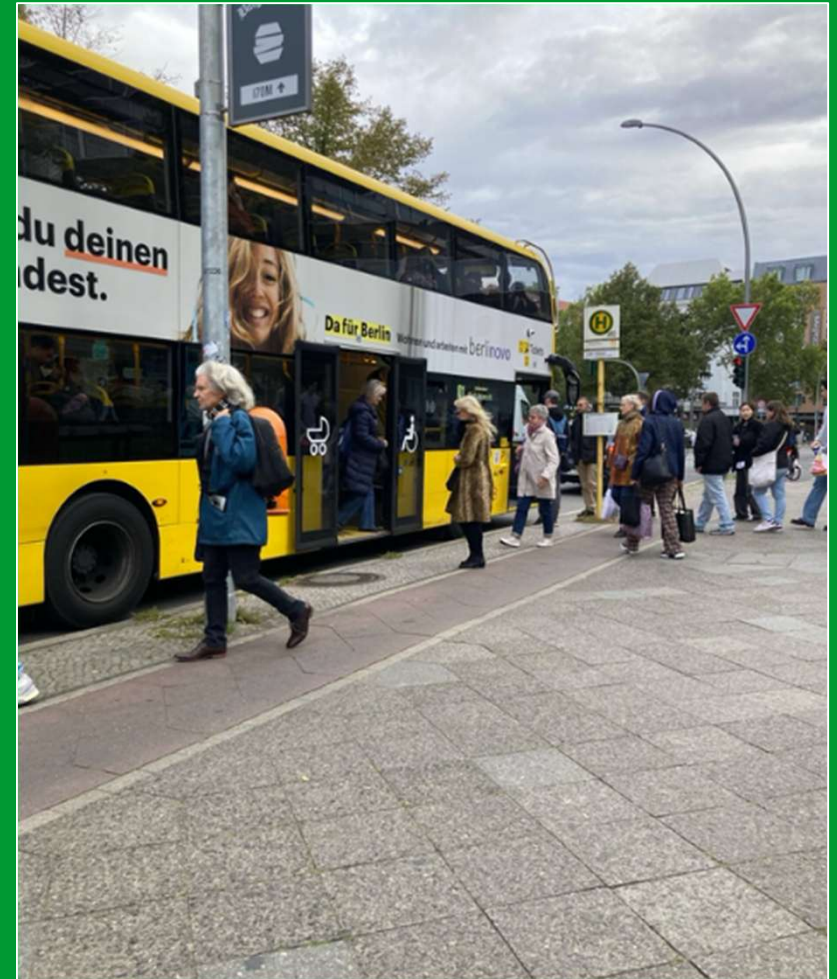
# Olivaer Platz

Buslinie: 101 Richtung Süden

- Hochbordradweg direkt an der Haltestelle, viele ein- und aussteigende Menschen.
- Bus fährt unzuverlässig, durch lange Wartezeiten ist Haltestelle oft überfüllt.
- Radfahrende weichen häufig auf Gehweg aus, wo sie jedoch auch auf den Einstieg wartende Menschen gefährden.
