# Begehung in Königs Wusterhausen

Der Verband Grün-Bürgerbewegte Kommunalpolitik im Land Brandenburg (GBK) e.V. und die Fraktion Bündnis 90 / Die Grünen Königs Wusterhausen haben den Fachverband Fußverkehr Deutschland FUSS e.V.-Brandenburg gebeten, einen Stadt-Spaziergang fachlich zu begleiten.

## 2. Ausgewählte beispielhafte Route

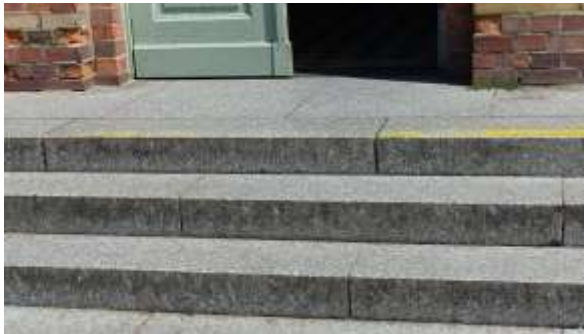
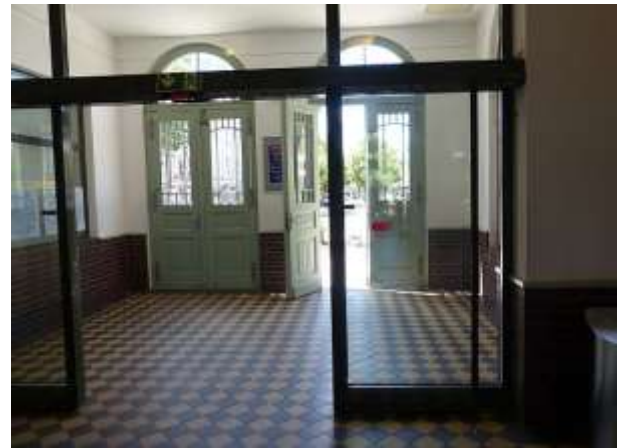
Beim Verlassen des ansehnlichen Bahnhofsgebäudes (siehe Foto 1) durch den

Hauptausgang (Foto 3) trifft man sofort auf einen nicht mehr gekennzeichneten Treppenabgang. (Foto 2). Dies ist insbesondere bei starkem Sonnenlicht, bei Dunkelheit oder auch bei Feuchtigkeit nicht nur für Menschen mit Seh- Einschränkungen

**> eine Gefahr, die dem Bahnhofsbetreiber anzuzeigen und dann mit wenig Aufwand sofort zu beheben ist.**

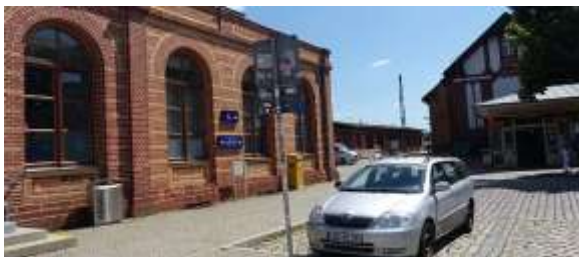
Der Bahnhofsvorplatz ist dann nicht besonders einladend gestaltet. Ortsunkundige können nur ahnen, dass die Straße überquert werden muss, um ins Zentrum zu gelangen (Foto 5 rechts).

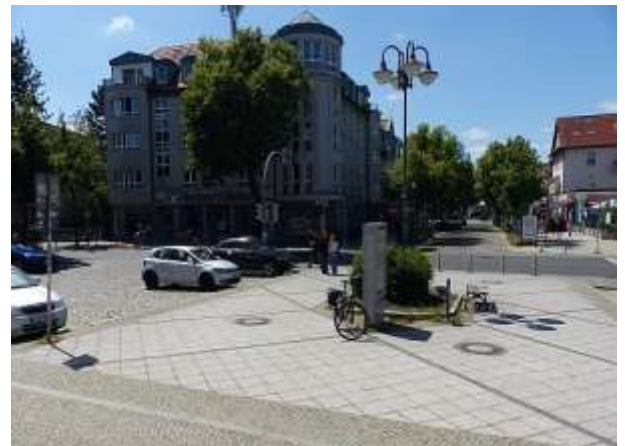
Die glücklicherweise noch immer im Bahnhofsgebäude untergebrachte Tourismus-Information ist im südlichen Teil des Hauptgebäudes (im Foto 4 nicht sichtbar) versteckt.

**> Ein irgendwo angebrachter Hinweis war nicht zu finden, Überhaupt fehlen im gesamten Bahnhofsumfeld Hinweise zur fußläufigen Wegeführung für Ortsunkundige.**

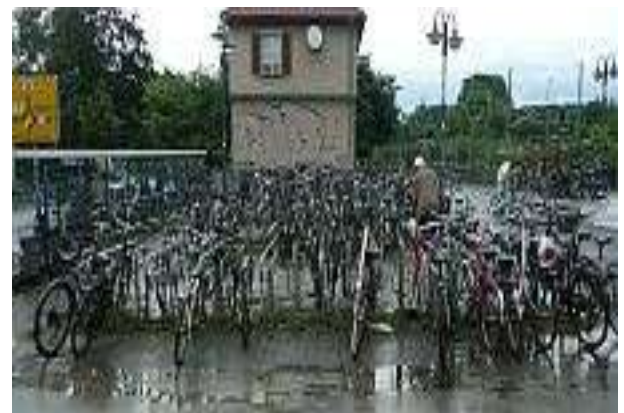
Die sehr stark genutzten Fahrrad-Abstellanlagen auf der Nordseite des Bahnhofsvorplatzes (Foto 6 an einem Regentag) müssen wohl als nicht mehr zeitgemäß bezeichnet werden. Dennoch waren nur sehr wenige Fahrzeuge unsachgemäß im überdachten Bereich auf Durchgangsf lächen abgestellt. Eine Disziplin, die in Großstädten nicht mehr anzutreffen wäre. Hier fehlt es offensichtlich an Geld, Fördermitteln, Prioritätensetzung und möglicherweise auch am unzureichenden Druck der Radfahrenden.

Sehr viele Menschen überqueren den Bahnhofsvorplatz am nördlichen Bahnhofsausgang von dem Fernbahnsteig und den S-Bahnsteigen zwischen den abgestellten Fahrrädern und einem kleinen Gebäude auf dem Vorplatz, um den Busbahnsteig zu erreichen. Auch dies ist keine attraktive Wegeführung.

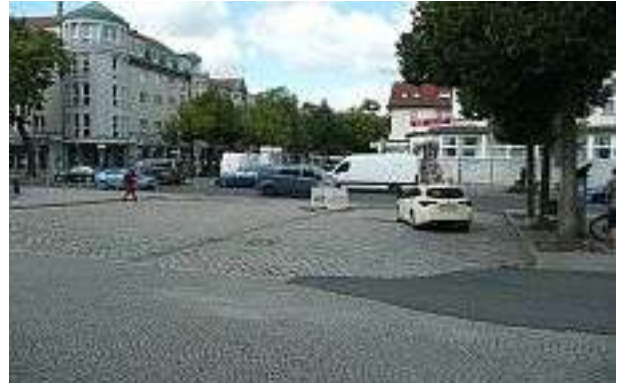
Dagegen war der offensichtlich überdimensionierte Taxi-Parkplatz (Foto 7) an allen Begehungstagen fast leer.

**> Es ist zu prüfen, wie viele Stellplätze für Taxis wirklich notwendig sind. Dieser Ansicht waren auch die Teilnehmenden am Spaziergang.**

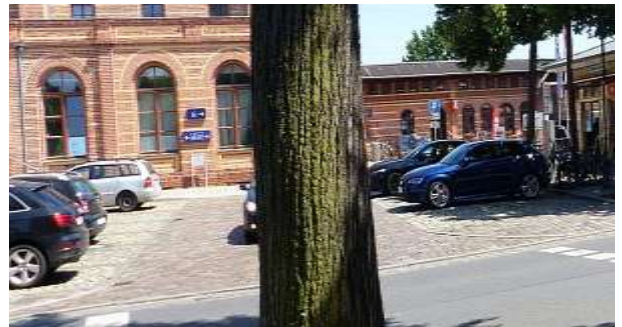
Auch der öffentliche Parkplatz auf der Südseite (Foto 8) ist durch die überbreite Einfahrt großzügig gestaltet, wurde rege genutzt, war aber auch zu keinem Beobachtungszeitraum vollkommen belegt.

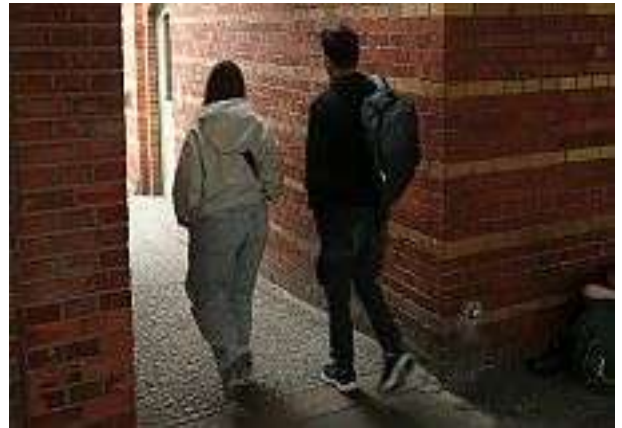
Neben dem Hauptaussgang und dem Umsteigebereich und Zugang zu den Bushaltestellen im nördlichen Teil des Bahnhofsgeländes gibt es noch einen dritten frequentierten Ausgang zwischen den Haupt- und Nebengebäuden des Bahnhofes. Er wird ganz offensichtlich von denen benutzt, die sich in Königs Wusterhausen auskennen. (Foto 9)

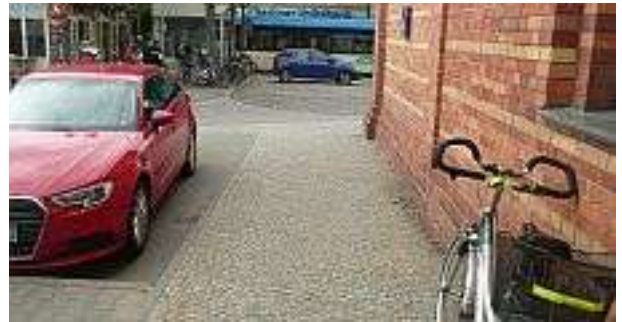
Hier ist die Situation noch unübersichtlicher durch die kaum nachvollziehbare Pflasterung, die Abstellplätze für Kraftfahrzeuge und Fahrräder. (Foto 11)

> Langfristig sollte also durchaus eine Neugestaltung und angemessene Flächenaufteilung angestrebt werden.

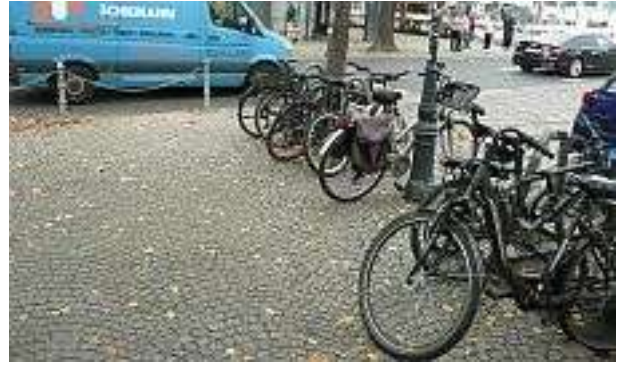
Der Übergang über die Maxim-Gorki-Straße zur Erreichung der Bahnhofstraße ist kaum erkennbar. (Foto 12)

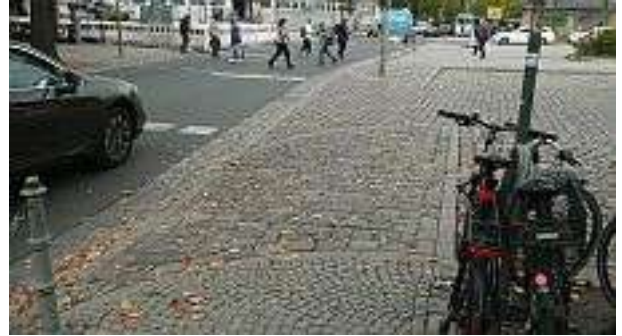
Erst auf dem letzten Meter ist wahrzunehmen, dass der Weg über die Parkplatzzufahrt zur Furt führt. (Foto 13)

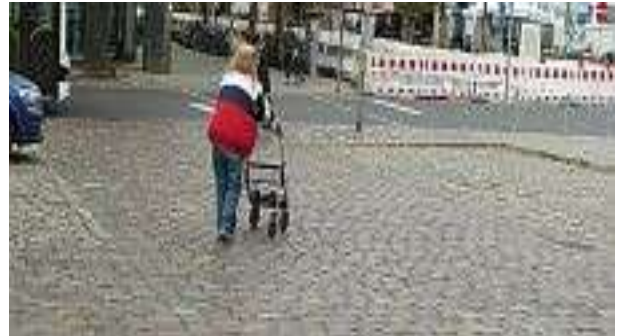
Die meisten Menschen versuchen quer über den Parkplatz zu gelangen, der zum Zeitpunkt der Begehung gerade einmal nicht belegt war. (Foto 14)

> Einigkeit bestand beim Stadtspaziergang, dass von den drei Bahnhofsein- bzw. -ausgängen möglichst direkte Wegeverbindungen zu den beiden gegenüberliegenden Gehwegen der Bahnhofstraße anzustreben sind.

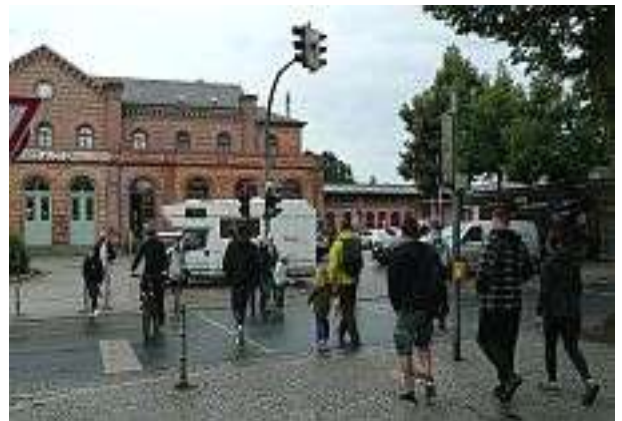
Es gibt keine geradlinige Verbindung vom Bahnhofs-Hauptausgang zur Bahnhofstraße (siehe Foto 5 links im Dunkeln hinter den Fahrzeugen) und entsprechend auch von der Stadt zum Bahnhof (Foto 15). Zu Fuß Gehende und auch ein erheblicher Anteil Radfahrender stoßen immer direkt auf die letzten abgestellten Fahrzeuge auf dem öffentlichen Parkplatz.

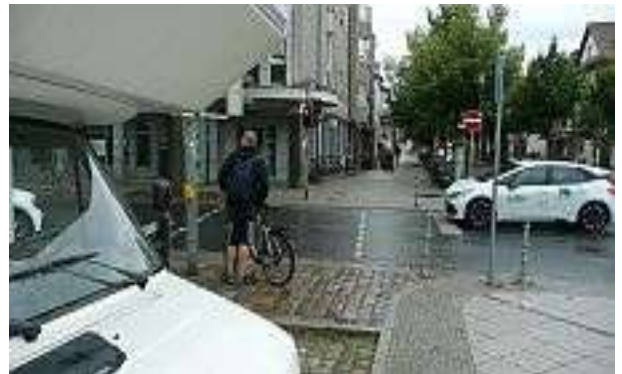
Das ist eine sehr ungewöhnliche und bisher noch niemals zuvor in deutschen Städten erlebte Querungssituation, sozusagen über eine schmale quergestellte Gehwegnase. (Foto 16) Hier dürften mehr Menschen zu Fuß und mit dem Rad die Straße queren als in den Fahrzeugen sitzen.

Auch die zum Platz abgesetzte Pflasterung (vgl. Foto 16) kann nur als kurios bezeichnet werden. Abgesehen vom fehlenden Blindenleitsystem ragt die Abrundung für die Einfahrt zum öffentlichen Parkplatz fast über die ganze Furt. Die Aufstellfläche ist zu klein und die Pflasterung ist nicht barrierefrei, wer mit einem Rollator unterwegs ist, wird dies bestätigen. (Foto 17)

**> Dies ist eine Situation, die in Priorität eingestuft werden muss. Hier besteht Handlungsbedarf mit dann spürbarer Verbesserung des Fußwegenetzes. An diesem Übergang müssen zumindest die Flächen des Parkplatzes reduziert und die Flächen für die Nutzung von der Furt im weiteren Verlauf Richtung Bahnhof verbreitert werden. Darüber hinaus sind die Bordsteine abzusenken und der Übergang ist barrierefrei umzugestalten.**

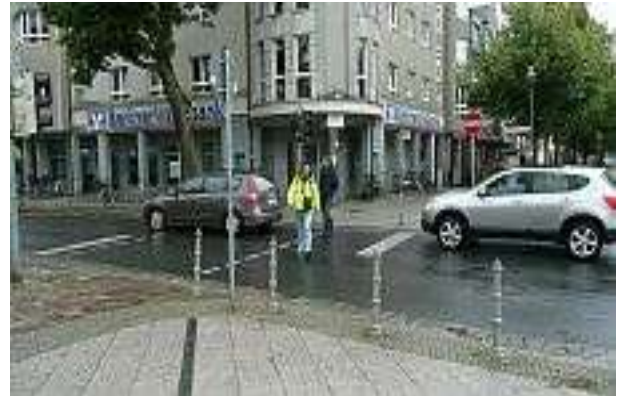
Eine mehrfach beobachtete Situation: Das linke Fahrzeug (Foto 18) will in den öffentlichen Parkplatz einbiegen und steht bei Fußgänger-Grün mitten auf der Furt. Auch das zweite Fahrzeug kam aus der Storkower Straße ...

**> Beim Stadtpaziergang wurde zudem die Einrichtung einer „Kiss-and-Go-Spur“ vorgeschlagen, also einer Fahrspur oder Zone für ein kurzzeitiges Ein- und Aussteigen der Fahrzeuge.**

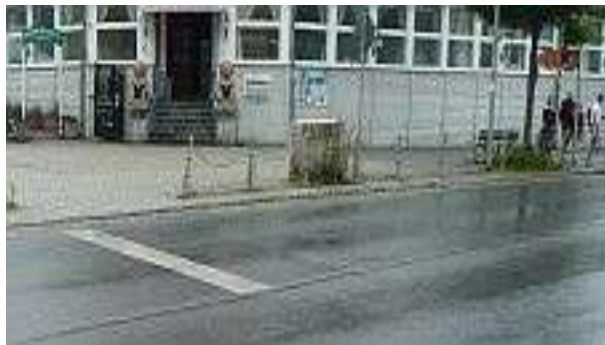
... und hat möglicherweise nicht an der vorgesehenen Haltelinie (Foto 19) mit dem entsprechenden Verkehrszeichen „Bei Rot hier halten“ (Foto 20) gestoppt oder wurde durch das erste Fahrzeug abgestoppt.

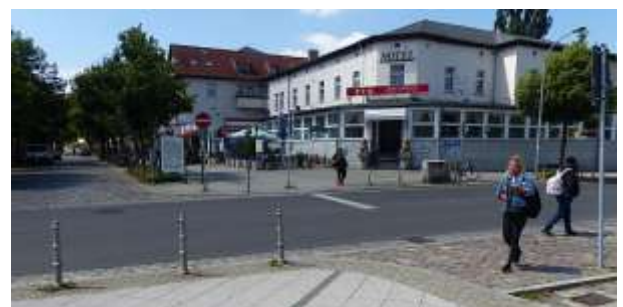
Der nördliche Gehweg der Bahnhofstraße und auch die Haltestelle der Busse in Südrichtung sind nicht direkt erreichbar. (Foto 21) Genutzt werden muss die Querung der Maxim-Gorki-Straße (02, Fotos 15 – 18).

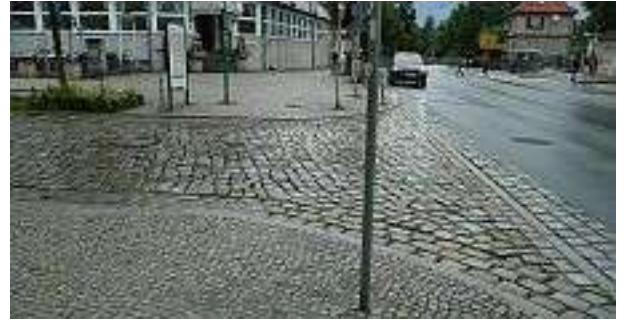
Danach muss die Bahnhofstraße in Richtung Norden gequert werden. (Foto 22) Die Bahnhofstraße wirkt wie ein Verkehrsberuhigter Bereich.<sup>15</sup> Problematisch war aber zum Zeitpunkt der Begehung die Pflasterung im Querungsbereich.

**> Für Menschen, die mit einem Rollator oder Gepäckkarren unterwegs sind, ist ein Bitumenstreifen über eine Pflasterung vorteilhaft. (Foto 23)<sup>16</sup> Dies ist eine nicht sehr aufwändige Maßnahme.**

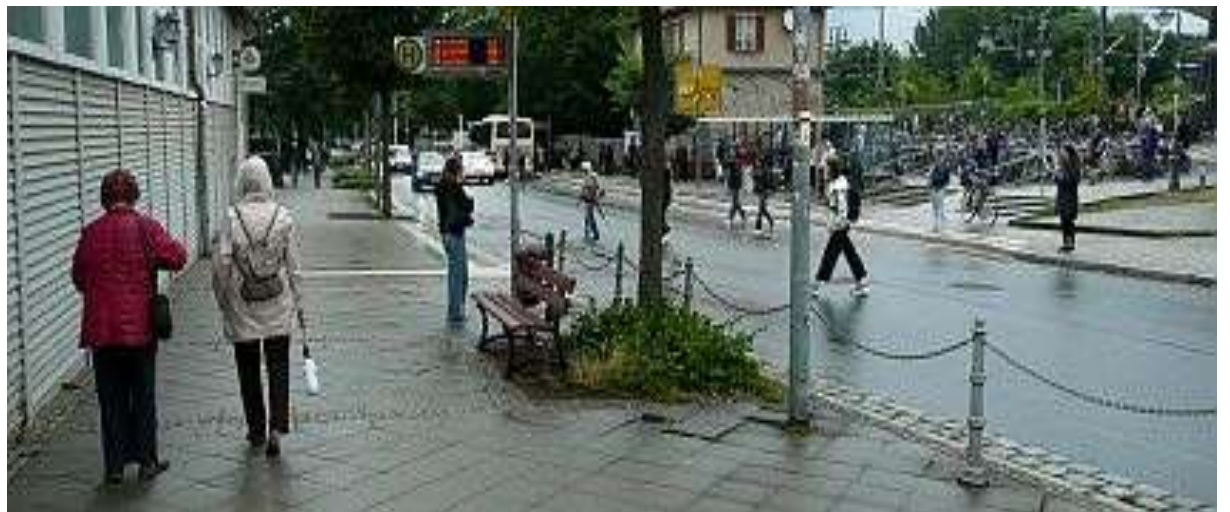
Obwohl der Straßenzug Storkower Straße – Maxim-Gorki-Straße durch den Autoverkehr frequentiert ist, haben alle Fußgängerinnen und Fußgänger im Beobachtungszeitraum zur Erreichung der Haltestelle die Straße auf dem kürzesten Weg gequert. Die Sperrketten wurden dabei lediglich umgangen. (Foto 24) Und der Fußverkehr ist nicht gering, denn: „Fast alle Buslinien enden, beziehungsweise beginnen am Bahnhof Königs Wusterhausen.“<sup>18</sup>

**> Die Gehwegbreite** (siehe Foto 24) **würde das Aufstellen eines Wetterschutzes erlauben. Diese Maßnahme wurde von den Teilnehmenden am Stadtspaziergang eindeutig priorisiert.**

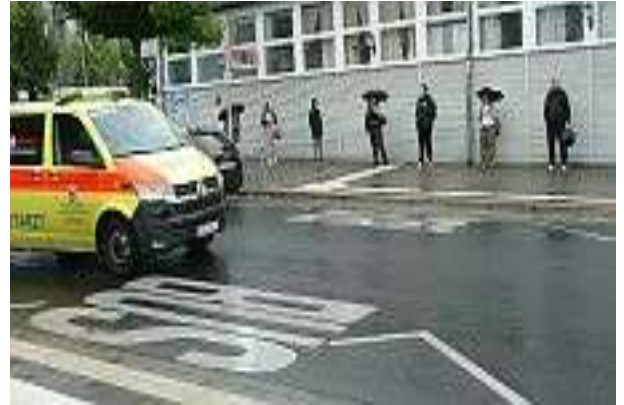
Im Gegensatz zur Bushaltestelle auf der östlichen Straßenseite befindet sich hier kein Schutz gegen Sonne und Regen (Foto 25).

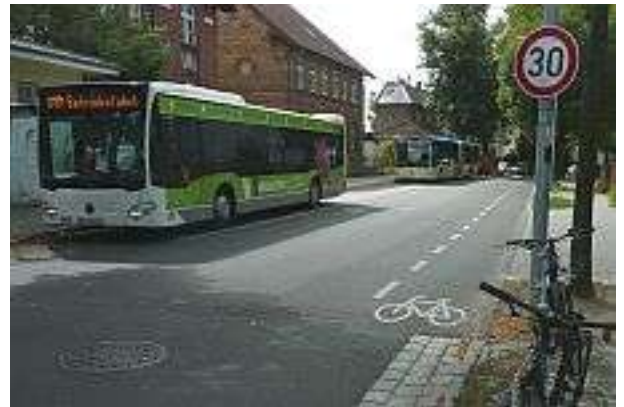
Der Schutzstreifen für den Radverkehr, hier kantig aus einem gepflasterten Radstreifen geführt, ist an dieser Stelle gut gemeint, aber ergibt leider kein Sicherheitsgefühl. Das liegt zum einen daran, dass nach der Haltesituation vor dem Übergang und der Einfädelung in den Parkplatz danach (Foto 12) die Kraftfahrzeuge in der Regel schneller anfahren und in den Beobachtungszeiträumen zahlreiche Fahrzeuge schneller als die angegeben 30 km/h Höchstgeschwindigkeit fahren. (Foto 27)

**> Auf jeden Fall sollte die Abgrenzung des Radstreifens in diesem Eingangsbereich mit einer durchgehenden Linie markiert werden.**<sup>23</sup>

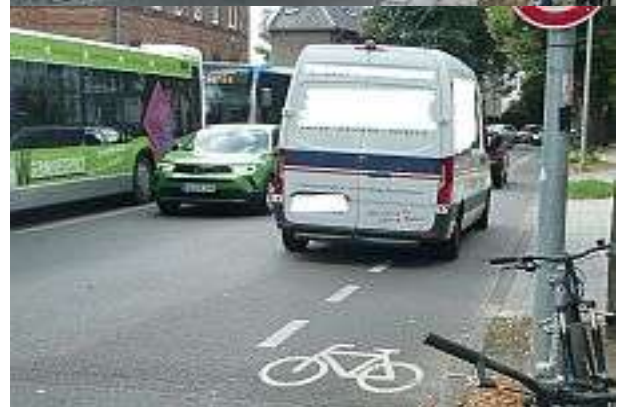
Wenn es dann wirklich auf den beiden Fahrstreifen eng wird, sieht es sehr schnell so aus. (Foto 29) Das aber ist an diesem Straßenabschnitt recht häufig, weil hier im Randbereich die breiteren Busse des öffentlichen Nahverkehrs auf die zeitliche Zufahrt zum zentralen Busbahnhof warten (siehe Foto 24).

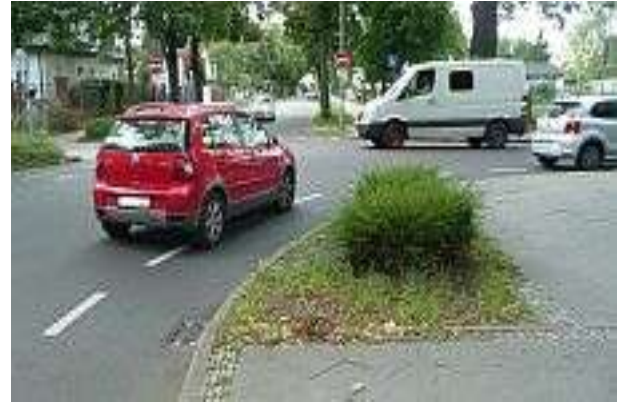
Dramatischer war die Abbiegesituation in die Eichenallee. (Foto 30) Hier fuhr im Beobachtungszeitraum kein Fahrzeug unter 30 km/h und alle Fahrzeuge müssen hier aufgrund der folgenden Einbahnstraße in Bahnhofsrichtung ab- oder einbiegen. Hier besteht grundsätzlich kein Bedarf zum Überfahren der Markierung für den Radverkehr. Aufgrund des Buslinienverkehrs ist die Verringerung der Eckausrundung nicht möglich, der Zustand aber ist im Sinne des Fuß- und Radverkehrs so nicht hinnehmbar.

**> Auf jeden Fall sollte die Abgrenzung des Radstreifens im Rundungsbereich mit einer durchgehenden Linie markiert werden.<sup>24</sup>**

Dadurch würde der Abbiegevorgang für Busse weiterhin ermöglicht bleiben.

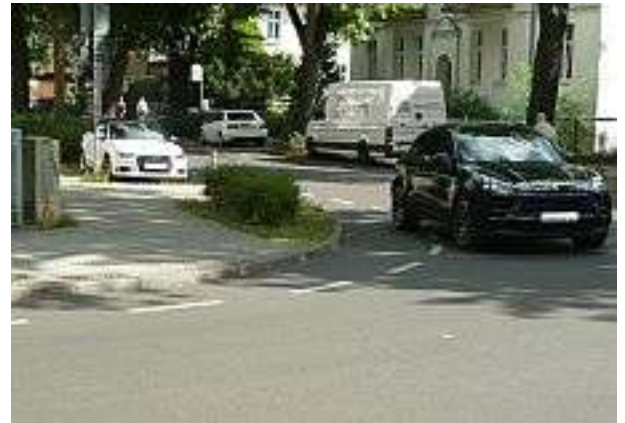
Für die Fußgänger gibt es beim Überqueren der Eichenallee in Fortsetzung der Maxim-Gorki-Straße eine ähnliche Situation. (Foto 31) Kaum ein Fahrzeugführer hielt sich im Beobachtungszeitraum an den grundsätzlichen Vorrang des querenden Fußverkehrs bei einem Abbiegevorgang.<sup>25</sup>

**> An dieser Stelle wäre durchaus ein Fußgängerüberweg (Zebrastreifen) sinnvoll, um eine Querung zu ermöglichen und gleichzeitig die Fahrgeschwindigkeiten zu drosseln. Dies war die einheitliche Meinung aller Teilnehmenden am Stadtpaziergang und sollte in Priorität gesetzt werden, da es sich auch um einen Schulweg handelt. Der Heckenabschnitt direkt in der Kurve sollte dabei entfernt werden.**

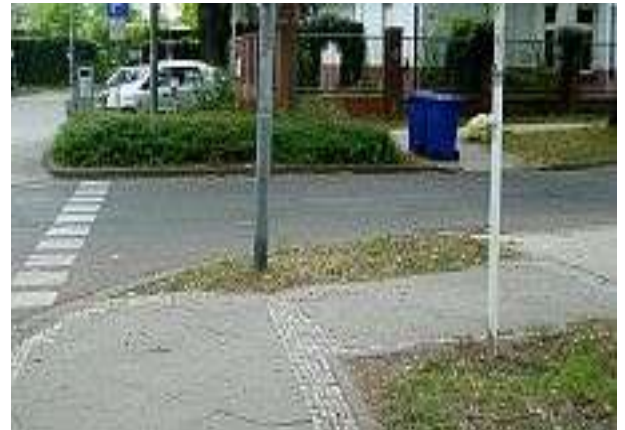
Wer auf der anderen Straßenseite, westlich aus der Eichenallee kommend in Richtung Bahnhof weiter laufen möchte, stößt auf diese ungewöhnliche Querungssituation über die Maxim-Gorki-Straße: (Foto 32) Die empfohlene Wartelinie für den Kfz-Verkehr<sup>26</sup> ist vorgezogen, der Überweg weit abgesetzt. Dadurch stehen hier aus der Einbahnstraße kommende Fahrzeuge häufig im Querungsbereich, wenn eine Lücke im Abbiegeverkehr aus der Eichenallee abzuwarten ist. Darüber hinaus war der Übergang auf der anderen Straßenseite im Beobachtungszeitraum mit Mülltonnen vollgestellt.

**> Der Übergang ist auf jeden Fall weiter in den Einmündungsbereich zu verlegen, auch hier ist entsprechend die Hecke gänzlich zu entfernen. Es wird auch hier ein Fußgängerüberweg (Zebrastreifen) empfohlen, um zumindest bei Bedarf eine Querung zu ermöglichen. Diesem Vorschlag haben sich allerdings nur die Hälfte der Teilnehmenden am Spaziergang angeschlossen, womöglich weil hier ein geringerer Querungsbedarf besteht. Der Verfasser ist hier anderer Auffassung.**

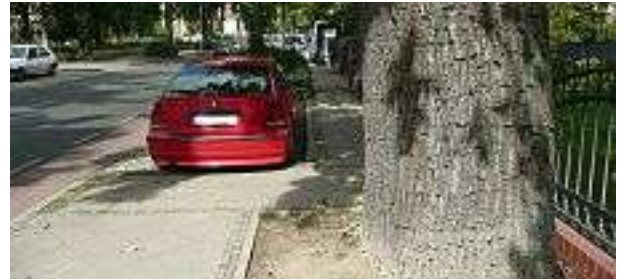
.... mitunter auch ein wenig eng...(Foto 34)

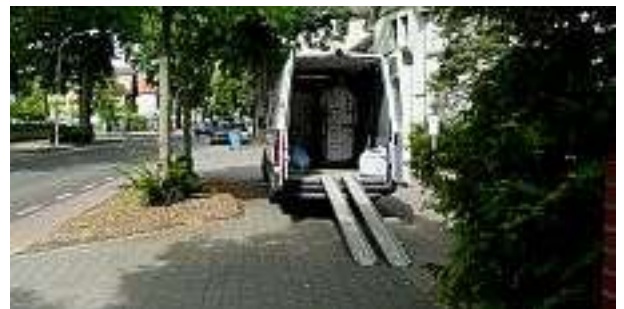
... durch „eben nur mal kurzfristiges Entladen“ oder abgestellte Müllcontainer im Hintergrund...(Foto 35). Dennoch wurde beim Spaziergang kein Handlungsbedarf geäußert.

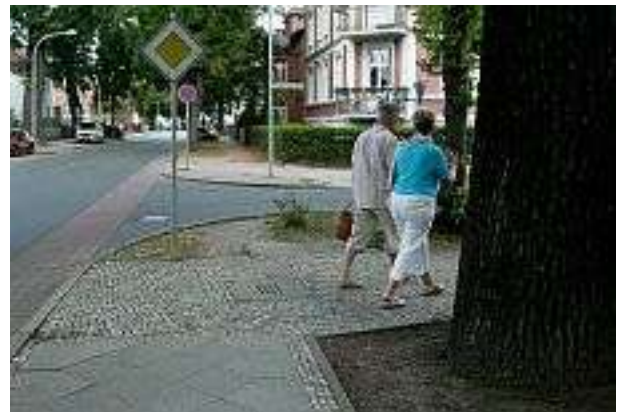
An der folgenden Kreuzung mit der Friedrich-Engels-Straße (Foto 36) ist eine für die Querungsstellen in der Stadt leider recht typische Situation anzutreffen (siehe auch Foto 32). Hier haben allerdings die zu Fuß Gehenden einen regelgerechten Übergang selbst getreten. Für Menschen mit Einschränkungen, im Rollstuhl, mit Rollator, Rollkoffer, Einkaufstrolley und selbst Kinderwagen keine glückliche Lösung.

**> Die Abrundungen sollten nach Möglichkeit verkleinert werden und es muss eine regelgerechte geradlinige Querungsstelle barrierefrei oder zumindest mit Bordsteinabsenkung geschaffen werden. Einige Teilnehmende am Spaziergang haben einen Fußgängerüberweg empfohlen, weil es sich auch hier um eine Frage der Schulwegsicherung handelt. Hierzu ist das Verkehrsaufkommen der Verkehrsteilnehmenden zu prüfen. Möglicherweise sind die Voraussetzungen für eine solche Maßnahme nicht gegeben, dann aber sollte zumindest ein Vorfahrtzeichen (Zeichen 205 StVO) mit entsprechender Wartelinie (Zeichen 341 StVO) vorgesehen werden, um die Querungssicherheit zu erhöhen.**

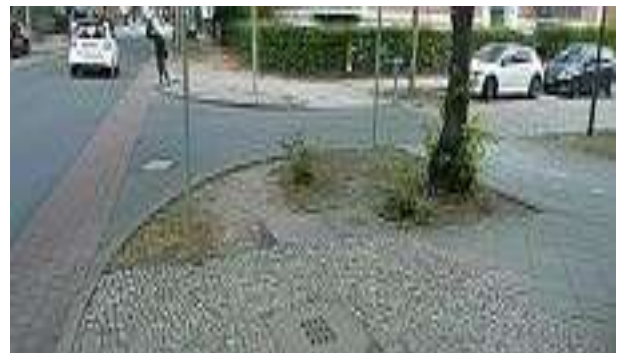
Diese Umwegsituation (Foto 37) ist jedenfalls nicht korrekt, zumal sich Kraftfahrzeugfahrende nicht mehr als Abbieger verstehen und die Vorgangsregelung in der Tat nicht mehr eindeutig ist.

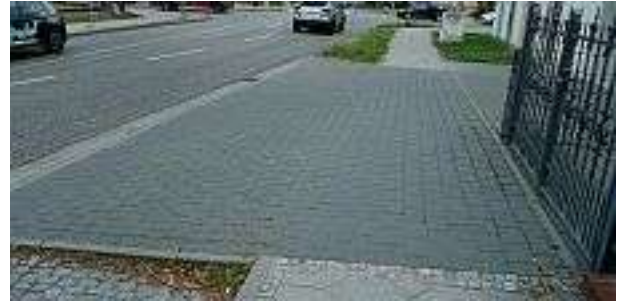
Der darauffolgende kurze Wegeabschnitt ist angenehm zu begehen. Es erstaunt aber immer wieder, mit welchem Aufwand Grundstücksausfahrten angelegt wurden (Foto 38), während man in den Kreuzungsbereichen...

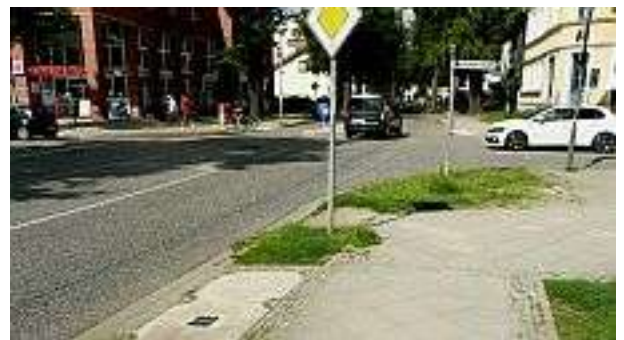
... für den Fußverkehr in den letzten Jahrzehnten nicht so recht vorangekommen ist. Hier wiederum selbstgetretende Übergänge über die Eichenallee nach Süden (links) in die Karl-Marx-Straße und auch geradeaus über die Karl-Marx-Straße. (Foto 39)

**> Diesen Übergang zum östlichen Gehweg in der Karl-Marx-Straße ordnungsgemäß auszubilden sollte in Priorität gesetzt werden, da der westliche Gehweg in einer sehr unsicheren Situation endet.** (vgl. Fotos 45 bis 47) **Darüber herrschte weitgehende Einigkeit bei den Teilnehmenden am Spaziergang, auch darüber, dass die Haltelinie entsprechend zurückversetzt werden muss sowie die Bordsteine zumindest abzusenken sind.**

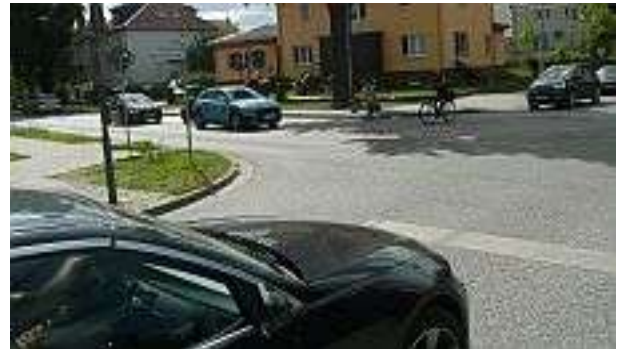
Im Kreuzungsbereich wurden darüber hinaus die Haltelinien vorgezogen und nicht, wie in den Regelwerken und in der StVO<sup>27</sup> vorgegeben, vor dem Übergang aufgetragen, (Foto 40) Hier halten die Fahrzeuge also direkt in den Übergangsbereichen. Normalerweise sind das die nicht aufgetragenen Sichtlinien.

Das wäre eine deutlich kostengünstigere (vorläufige) Problemlösung als die deutlich kostenintensivere Erweiterung der Lichtsignalanlage über die Cottbusser Straße.

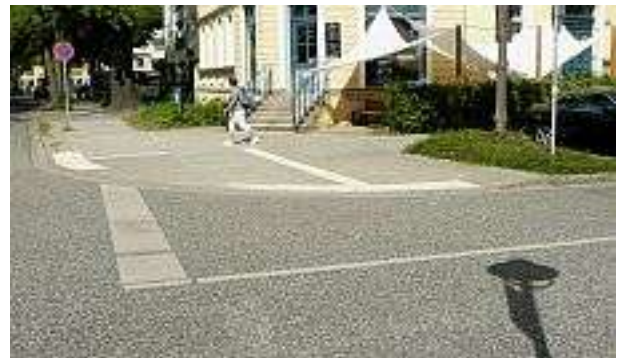
Auf der anderen Straßenseite ist es noch einmal deutlicher (Foto 41): So kann ein Fußgängerüberweg nicht aussehen, zumal er hier sogar noch barrierefrei ausgestattet wurde. Die Fahrzeuge warten hier genau im Übergangsbereich.

**> Die Haltelinie ist auf jeden Fall zurück zu versetzen, um bei Bedarf eine Querung zu ermöglichen.**

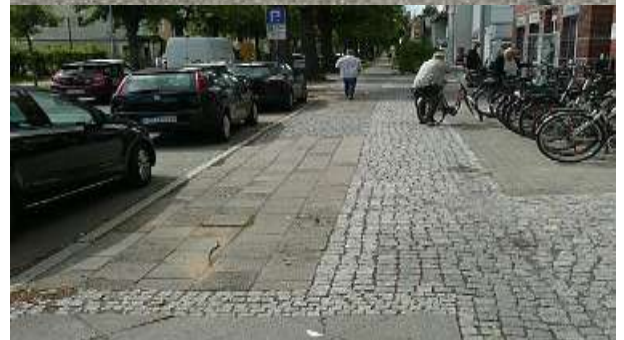
Trotz aller Mängel ist der Übergang mit einer Mittelinsel auf der westlichen Seite der Eichenallee offensichtlich so vorgesehen, dass die westliche Seite der Karl-Marx-Straße mit ihren Geschäften im vorderen Bereich erreichbar ist. (Foto 42)

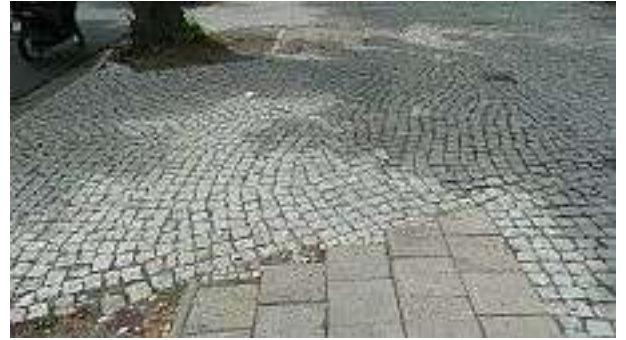
Diese Straßenseite mit ihrer anfänglichen ungünstigen Pflasterung<sup>28</sup> und weiteren gepflasterten Grundstücksausfahrten (Foto 43)

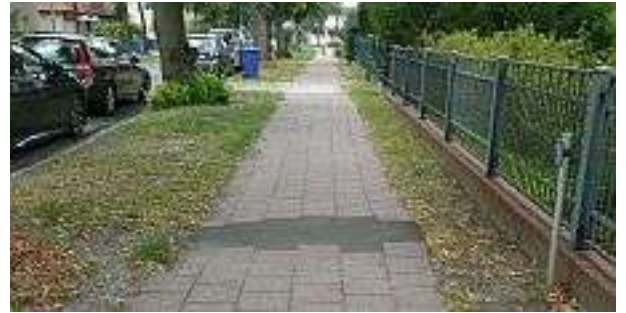
... ist in der zweiten Hälfte ein recht angenehm zu begehender Weg. (Foto 44)

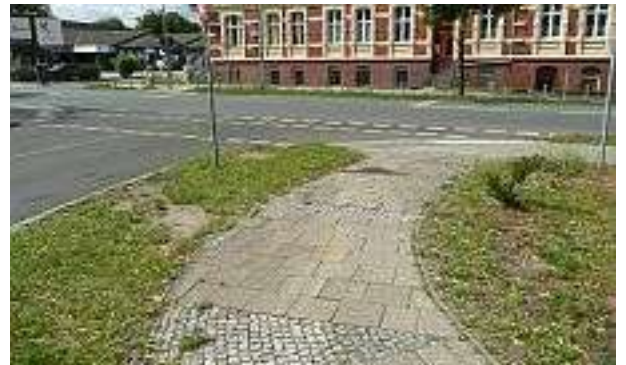
Leider hat diese Wegeverbindung einen wesentlichen Haken: An der nächsten Kreuzung mit der Cottbusser Straße gibt es keinen geregelten Übergang zur anderen Straßenseite. (Foto 45) Das entspricht nicht den Empfehlungen der geltenden Regelwerke.<sup>29</sup>

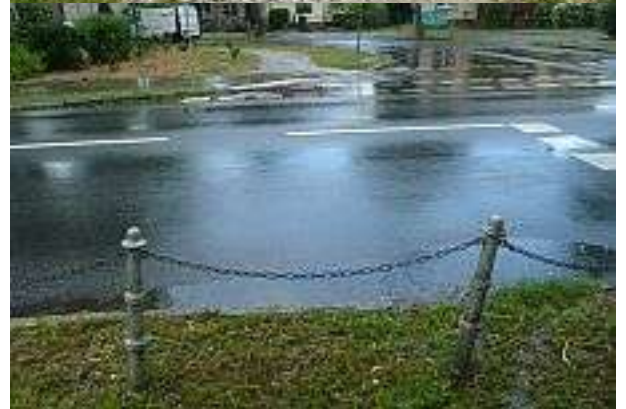
Von der anderen Straßenseite sieht die Situation nicht freundlicher aus. (Foto 46)

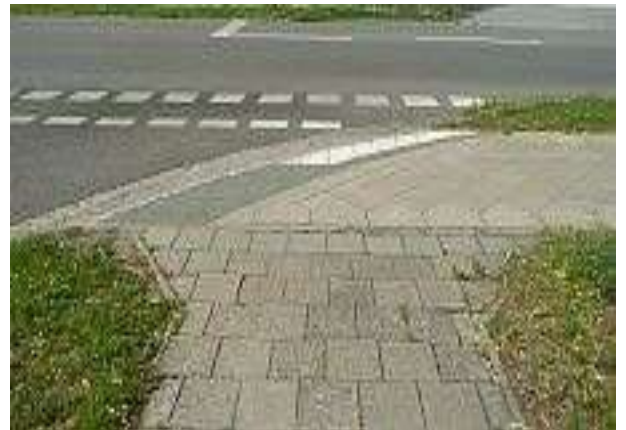
Aus Sicht des zu Fuß Gehenden endet diese Wegeverbindung hier auch durch die unterschiedliche Pflasterung überaus unübersichtlich. (Foto 47) Was ist hier Geh- und was Radweg? Und warum gibt es da eine Andeutung einer barrierefreien Quersituation, die letztlich nicht gesichert ist? Was da offensichtlich in den letzten Jahrzehnten gestaltet worden ist, ist auf jeden Fall als nicht regelgerecht und damit auch leider nicht als halbwegs verkehrssicher zu bezeichnen. Und hier handelt es sich noch immer um einen Schulweg.

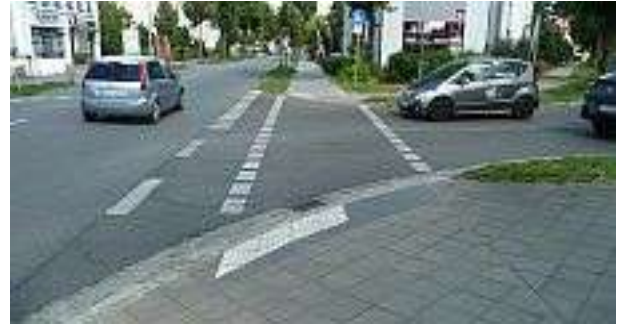
Aus der Südrichtung der Cottbusser Straße ist die Situation deutlicher zu erkennen (Foto 48): Der Weg aus der Karl-Marx-Straße trifft in einem Bogen (im Foto rechts oben) auf den für den Radverkehr freigegebenen Weg in der Karl-Marx-Straße (in Foto links). Fußgänger müssen also an der durch die Kurve sehr unübersichtlichen Stelle queren und es ist auch lediglich eine empfohlene (Zeichen 341) und nicht vorgeschriebene durchgängige Haltelinie (Zeichen 294) markiert.<sup>30</sup> Im Beobachtungszeitraum wurde in der Regel schnell aus der Karl-Marx-Straße kommend bis zur Sichtlinie vorgefahren.

Deshalb wäre es sinnvoller, bis zur Vervollständigung der Lichtsignalanlage ab Eichenallee den östlichen Gehweg zu nutzen. Vorausgesetzt werden muss dann allerdings auch, dass der Übergang über die Eichenallee (Fotos 39 und 40) sachgemäß gesichert wird.

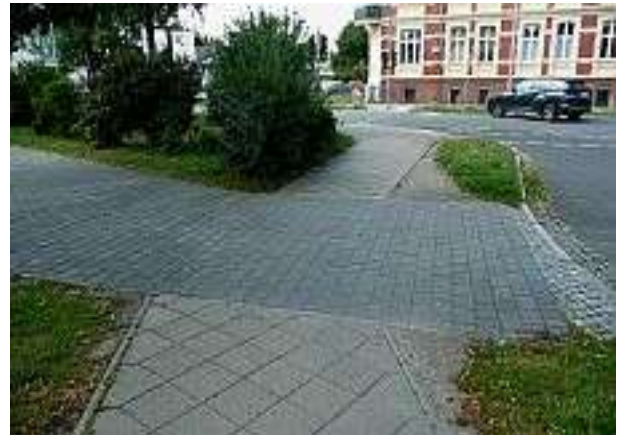
Deutlich besser geführt ist der Weg auf der östlichen Seite der Karl-Marx-Straße zum Übergang über die Cottbusser Straße. (Foto 49) Der Pflasterwechsel ist bereits mehrfach erwähnt worden (vgl. Fotos 26, 38 und 43) und sollte an genau dieser Stelle vernachlässigt werden, zumal es eine barrierefreie Ausführung ist.

Leider aber ist die Strecke aufgrund der verschiedentlich gepflasterten Ausfahrten nun wieder für Menschen mit körperlichen Einschränkungen nicht gut geeignet, also eher als Schulweg.

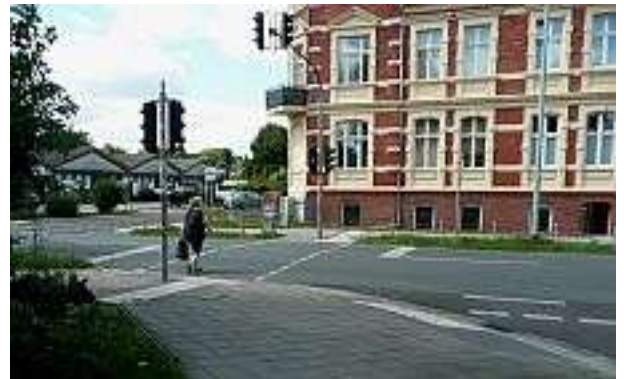
Der Übergang zur Erich-Kästner-Straße ist signalisiert, barrierefrei und korrekt mit Haltelinien ausgestattet. (Foto 50)

**> Völlige Einigkeit herrschte bei den Teilnehmenden am Spaziergang, dass es längerfristig unbedingt erforderlich ist, in diesem Kreuzungsbereich alle Zufahrten zu signalisieren und barrierefrei auszubilden.**

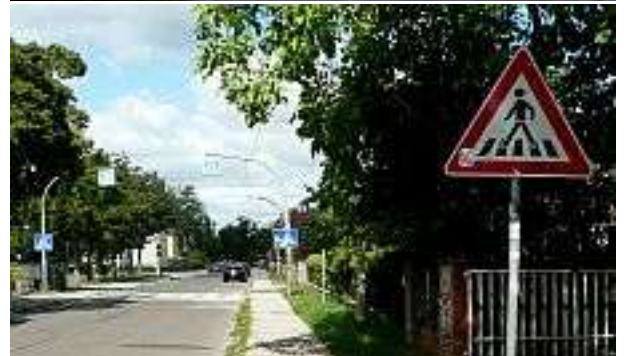
- 08 Erich-Kästner-Straße:**  
Ungewöhnlich in einer Tempo-30-Zone ein „Gefahrzeichen“ auf einen folgenden Fußgängerüberweg (Zebrastreifen), aber warum nicht?<sup>31</sup> (Foto 51)

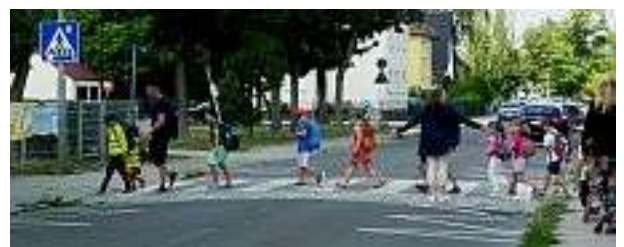
Der Fußgängerüberweg befindet sich etwa am Eingang der Grundschule „Erich-Kästner“. Im Beobachtungszeitraum wurde eine größere Kindergruppe beobachtet,...(Foto 52)

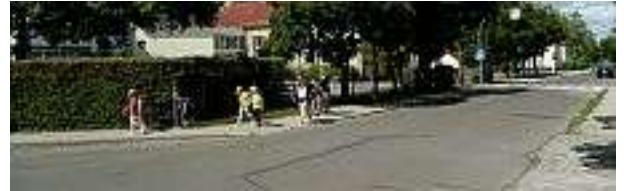
... die einen Umweg über den Fußgängerüberweg und zurück zur namenlosen Straße gegangen ist, die zur Goethestraße führt. (Foto 53) D.h. es wurde bei der Beobachtung nicht deutlich, wie die Hauptwege verlaufen.

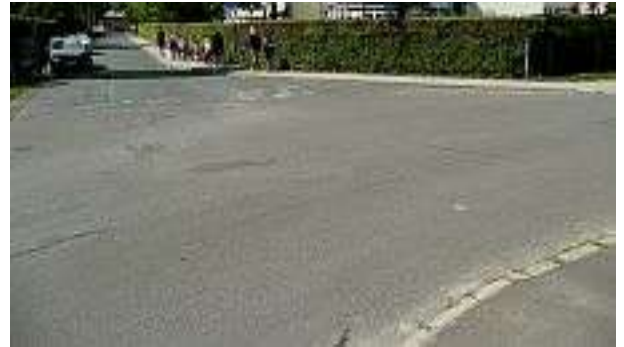
Auf jeden Fall aber sind die Ausmaße der Verkehrsflächen für den MIV für ein solches Nebenstraßennetz erstaunlich und der Umweg für Kinderfüße ist durchaus beachtlich. (Foto 54) An dieser Stelle waren zum Zeitpunkt des Spazierganges bereits Umbaumaßnahmen geplant, die aber im Detail nicht bekannt waren. Es sollte unbedingt darauf geachtet werden:

**> Die Fußwege sind zu Lasten der bisherigen Flächen für den Fahrzeugverkehr zu verbreitern und die Eckausrundungen sollen soweit wie möglich verringert werden.**

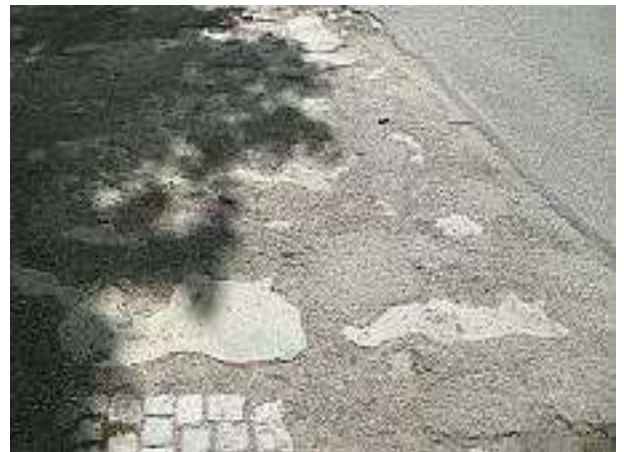
Auf dem Gehwegabschnitt zum Fußgängerüberweg befindet sich eine völlig desolante Grundstücksausfahrt. (Foto 55)

**> Als Reparaturmaßnahme würde es sich anbieten, an dieser Stelle einmal beispielhaft die Gehwegplatten durchzuziehen und lediglich mit einem Rampenbordstein zu versehen.**

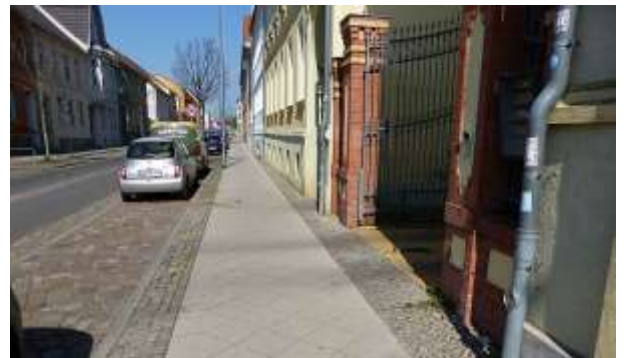
Dazu sei hier der „Luckenwalder Streifen“ genannt. Im Foto (56) eine Fabrikusfahrt. Die Stadt Luckenwalde versucht, Schritt für Schritt ihre Gehwege ohne Pflasterwechsel und ohne Schräglagen auch über Ausfahrten durchzuführen.<sup>32</sup>

**> Es sollte zukünftig bei Baumaßnahmen darauf geachtet werden, die zusätzlichen Kosten für den Pflasterungswechsel an Ausfahrten einzusparen.**

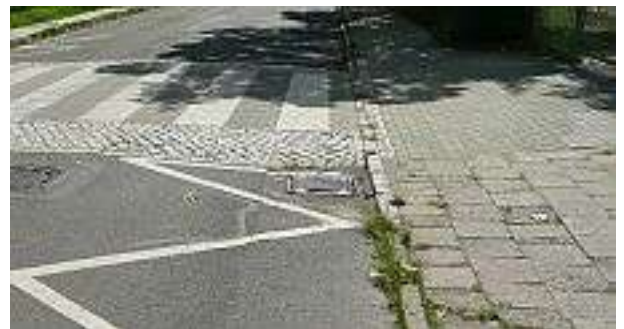
Der Gehwegbereich am Rande des Fußgängerüberweges ist leider nicht barrierefrei ausgebildet,... (Foto 57)

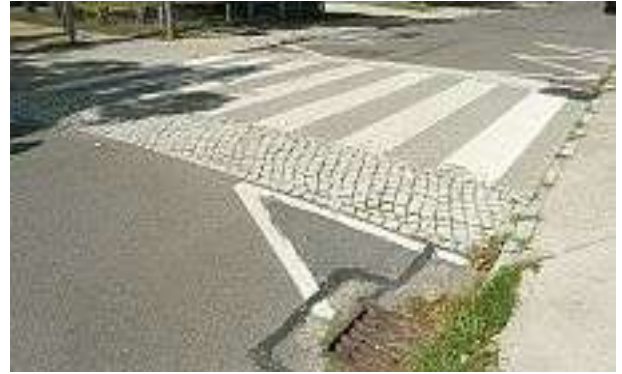
... aber der Fußgängerüberweg selbst ist auf Gehweghöhe angehoben und vorbildlich ausgebildet. (Foto 58)

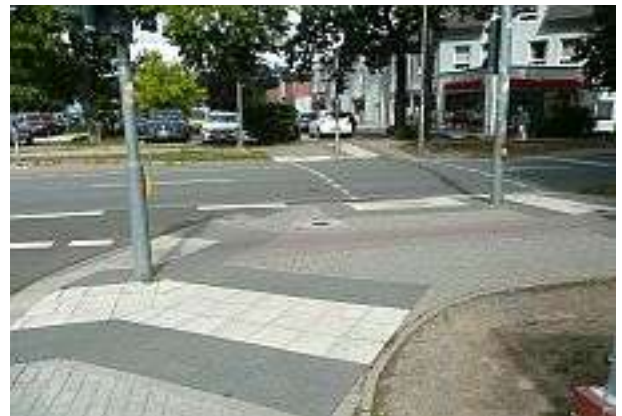
Die Situation der Einmündung der Erich-Kästner-Straße in die Luckenwalder Straße ist offensichtlich ebenfalls neu gestaltet worden. (Foto 62) Die Sinnhaftigkeit der verschiedenen Beläge ist aber leider nicht selbsterklärend. Man hat offensichtlich die barrierefreie Wegeführung mit dem Radweg vermischt.

**> Fast alle Teilnehmende am Spaziergang waren erstaunt über diese unklare Situation und wünschten sich zukünftig selbsterklärende Pflasterungen bei Umbaumaßnahmen.**

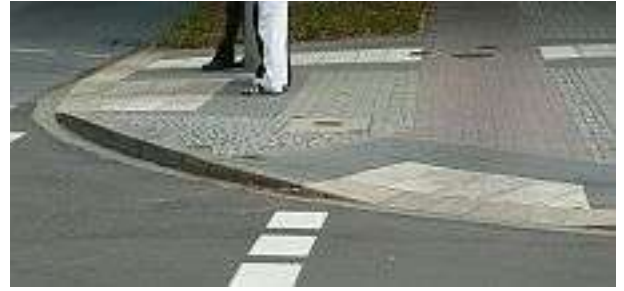
Ein kleines Straßenpflaster-Kunstwerk. (Foto 63)

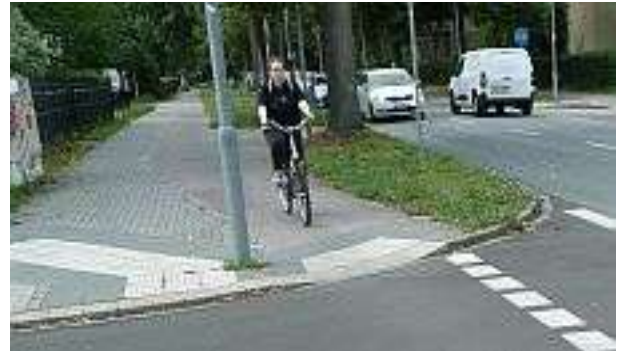
Einfacher erkennbar ist mit Blick in Richtung Süden in die Luckenwalder Straße hinein, (Foto 64) dass der rote Radweg in die barrierefreie Gestaltung übergeht und auf der anderen Straßenseite (letztes Foto) dann irgendwie auch weitergeführt wird. Auch dies eine erstaunliche Maßnahme.

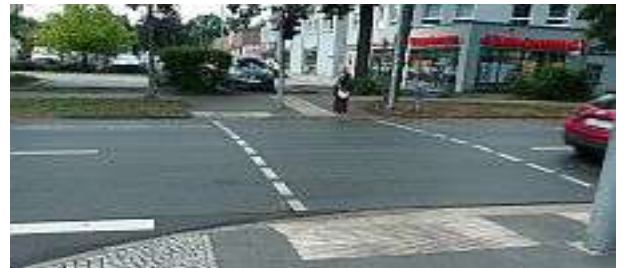
Der Übergang über die Luckenwalder Straße selbst ist barrierefrei korrekt gestaltet. (Foto 65)

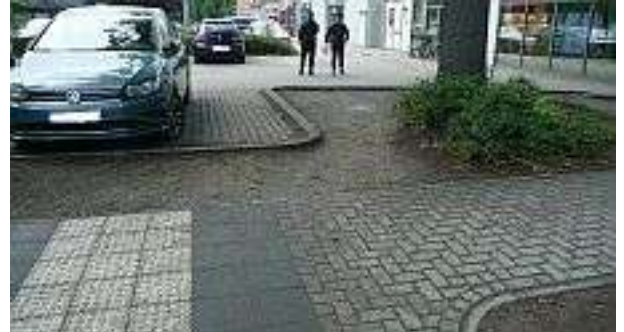
So sieht dann der Eingangsbereich auf der Ostseite eines offensichtlich sehr beliebten Einkaufszentrums aus. (Foto 66) Es gibt zurzeit tatsächlich keine Vorschrift, dass Menschen ein Einkaufszentrum auch zu Fuß erreichen können müssen. Glücklicherweise bahnen sich aber Fußgänger häufiger ihre Wege selbst.

**> Nach Klärung der Besitzverhältnisse sollte die Stadt darauf drängen oder selbst aktiv werden, um hier einen Durchgang für Fußgängerinnen und Fußgänger zu schaffen. Eine kostenmäßig eher geringfügige Maßnahme, die von allen Teilnehmenden am Spaziergang unterstützt wurde.**

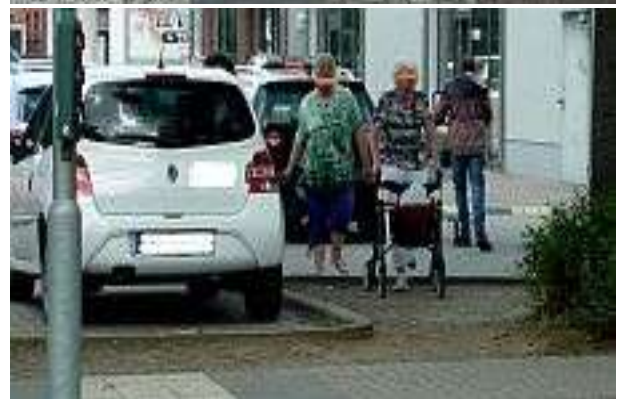
Barrierefrei ist dieser Zugang allerdings nicht. (Foto 67) Ähnliche Fotos ließen sich hier ständig aufnehmen.

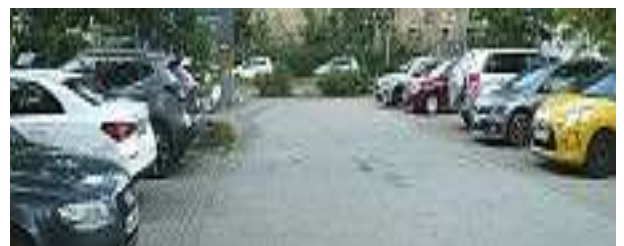
Auch an der Südseite Wiesenstraße ist kein Durchgang für Fußgänger vorgesehen. (Foto 68)

**> Insgesamt sollte der gesamte Einzugsbereich einmal untersucht werden bezüglich der Erreichbarkeit durch zu Fuß Gehende.**

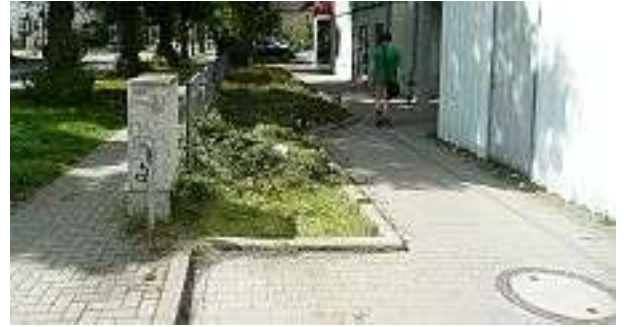
Wer es weiß, für den gibt es einen Seitengang aus Nordrichtung in der Luckenwalder Straße. (Foto 69) Er ist für die Einwohnerschaft östlich der Luckenwalder Straße ein deutlicher und deshalb kaum begangener Umweg.

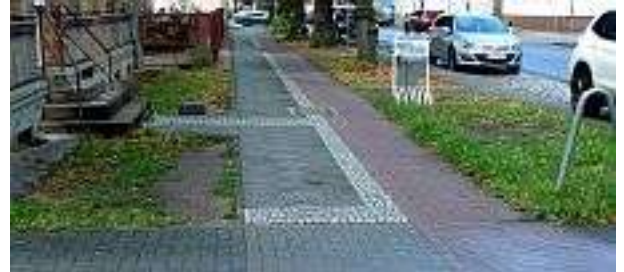
Der getrennte Fuß- und Radweg mit einem stadteigenen Blindenleitsystem. (Foto 70) Wenn es funktioniert, warum nicht? Zumal der Grünstreifen zur Abgrenzung zu den Fahrstreifen natürlich für zu Fuß Gehende und Radfahrende angenehm ist.

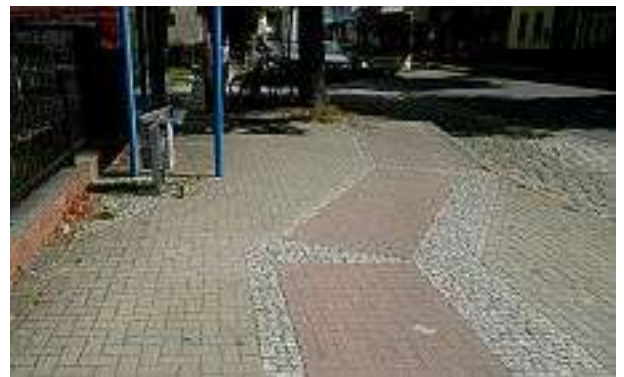
Wie anderswo auch, sind die Haltestellen in Verbindung mit Radwegen eine problematische Situation, die insbesondere bei beengten Verhältnissen nur mit Kompromissen für alle Beteiligten zu lösen ist. Hier sind es eher die Sonnen-/Schattenflächen, die irritierend wirken. (Foto 71)

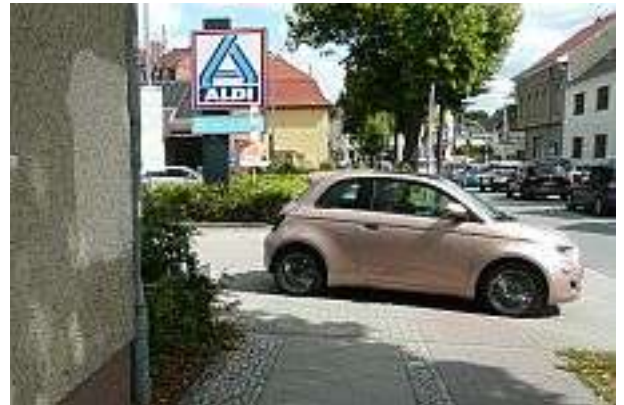
Beim nächsten Einkaufszentrum ist der eingeschränkte Blickkontakt ein Problem, im Beobachtungszeitraum fuhren einige Fahrzeuge sehr schnell zur Sichtlinie vor. (Foto 72)

**> Hier könnte ein Spiegel hilfreich sein, der allerdings nur von wenigen der Beteiligten am Spaziergang als Lösung angegeben wurde.**

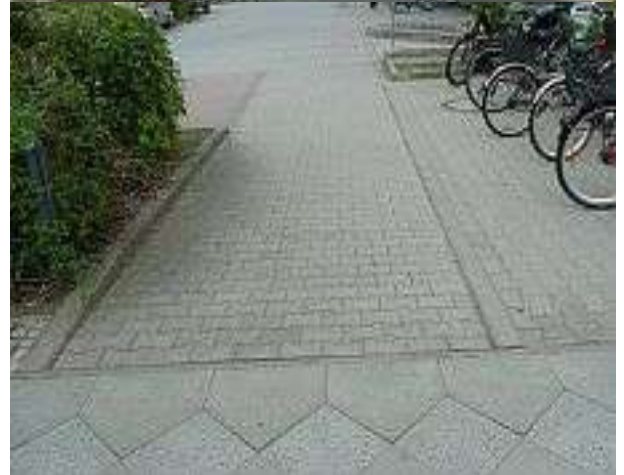
Dieses Einkaufszentrum können Zu Fuß Gehende und Radfahrende barrierefrei erreichen. (Foto 73)

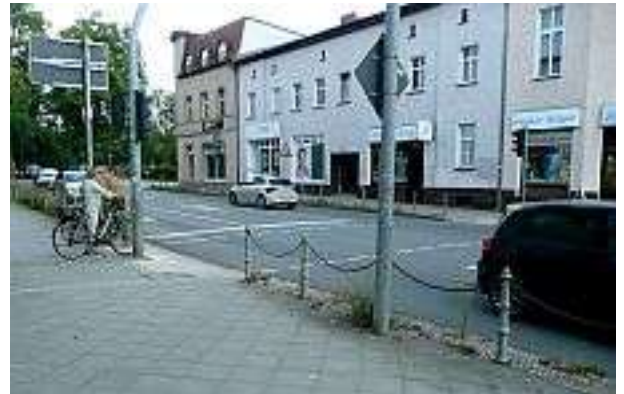
Das Zusammentreffen der Luckenwalder Straße, Schlossstraße, Eichenallee und Cottbusser Straße führt zu einer sehr ausgeweiteten Kreuzung und die Fußgänger müssen teilweise auch Umwege gehen. Die Straßen sind kaum enger umzugestalten. An dieser Stelle dürften auch Fußgängersperrketten vertretbar sein. (Foto 75)

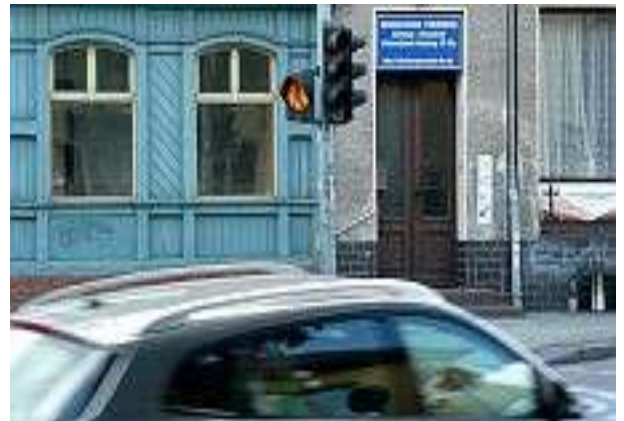
Problematisch war im Beobachtungszeitraum der Rechtsabbiegeverkehr aus der Schlossstraße in die Luckenwalder Straße. Hier fuhren durch den langen Anlauf mit einem ausgeweiteten Bogen fast alle Fahrzeuge in einer unangemessenen Geschwindigkeit und da half auch das gelbe Blinklicht nicht. (Foto 76)

**> Diese Abfahrt sollte noch einmal genauer beobachtet werden, denn hier ist die Signalschaltung für die Rechtsabbiegespur gefährlich. Dies wurde von den Teilnehmenden am Spaziergang bestätigt, eine konfliktfreie Phase wäre kostenneutral.**

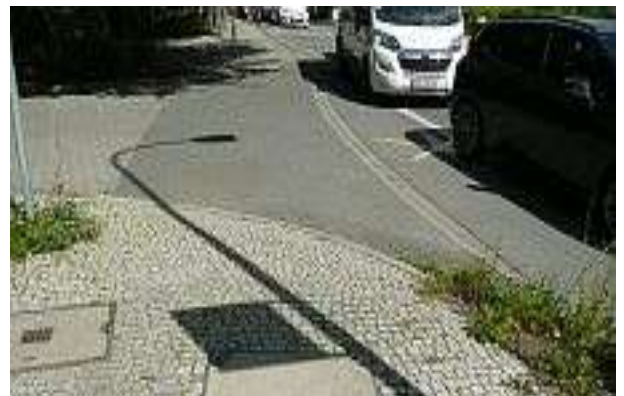
An der Einmündung am Nottokanal ist aufgrund des Wechsels zu einer Bitumenfläche nicht erkennbar, ob es sich hier um einen durchgezogenen Gehweg mit Vorrang für den Fußverkehr handelt. (Foto 77) Dies wäre hier natürlich sinnvoll.

**> Hier wäre ein eindeutig durchgezogener Gehweg die sinnvollste Lösung. Dem haben fast alle Teilnehmenden am Spaziergang zugestimmt.**

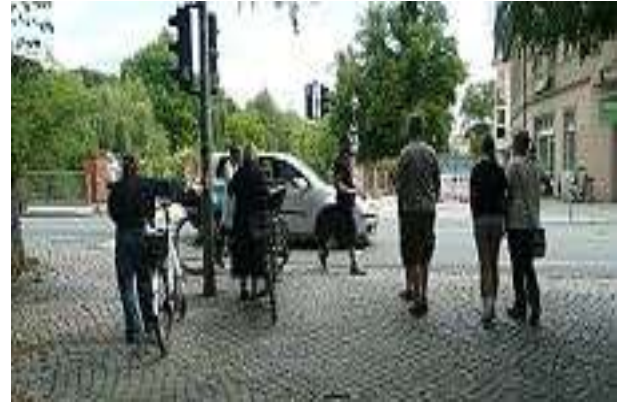
Der signalgeregelte Übergang vom Am Nottekanal zur Bahnhofstraße über die Schlossstraße ist für städtische Querverbindungen von Alltagswegen und auch von Gästen der Stadt überaus beliebt. (Foto 78) Das Fußverkehrsaufkommen dürfte zu bestimmten Tageszeiten möglicherweise das MIV-Verkehrsaufkommen übersteigen. Die Lichtsignalschaltung ist mit der an der vorangegangenen Kreuzung gekoppelt, weil zwischen den beiden Lichtsignalanlagen zu geringe Stauwege vorhanden sind.

Verblüffend aber, dass im Beobachtungszeitraum ROT-Zeiten für Fußgänger zwischen etwa 60 und 175 Sekunden gemessen wurden.<sup>36</sup> Das sind fast 3 Minuten Wartezeiten! Das ist nicht nur kaum zumutbar, sondern entspricht nicht den geltenden Regelwerken und dem sogenannten „Stand der Technik“: Die gesamte Umlaufzeit darf 2 Minuten nicht überschreiten.<sup>37</sup>

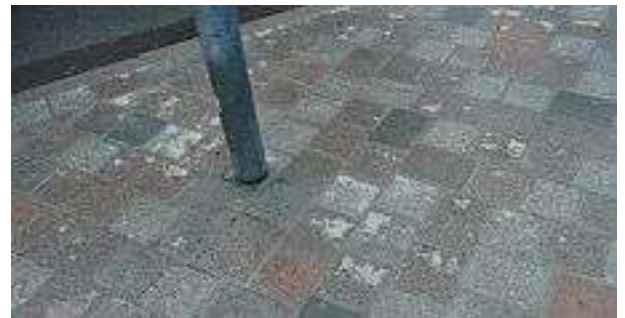
Erstaunlich waren die Schäden an den neu verlegten Gehwegplatten, die Bauarbeiten in der Bahnhofstraße waren zum Zeitpunkt der Begehung noch nicht abgeschlossen. (Foto 79)

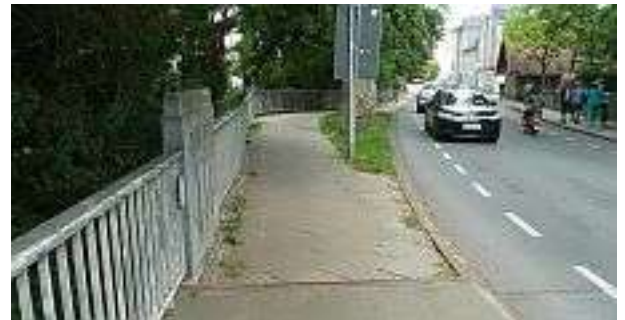
Sehr fußgängerfreundlich ist die Führung des Gehweges im Bereich der Brücken über den Nottekanal. (Foto 80)

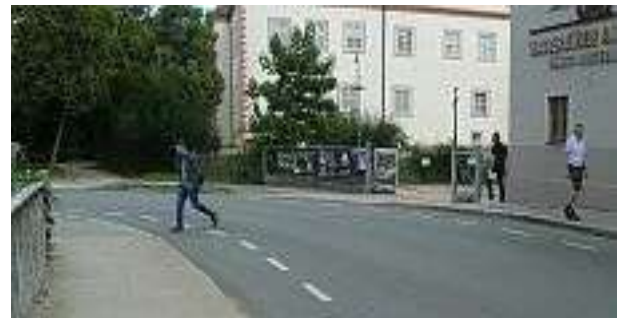
An der Wassermühle am Schloss gibt es aus Richtung der Scheederstraße einen regen Fuß... (Foto 81)

Nördlich von der Wassermühle am Schloss gibt es einen Durchgang (links in den Fotos 81 bis 83), der offensichtlich sehr rege genutzt wird.
