# Begehung in Königs Wusterhausen

Der Verband Grün-Bürgerbewegte Kommunalpolitik im Land Brandenburg (GBK) e.V. und die Fraktion Bündnis 90 / Die Grünen Königs Wusterhausen haben den Fachverband Fußverkehr Deutschland FUSS e.V.-Brandenburg gebeten, einen Stadt-Spaziergang fachlich zu begleiten.

## 2. Ausgewählte beispielhafte Route

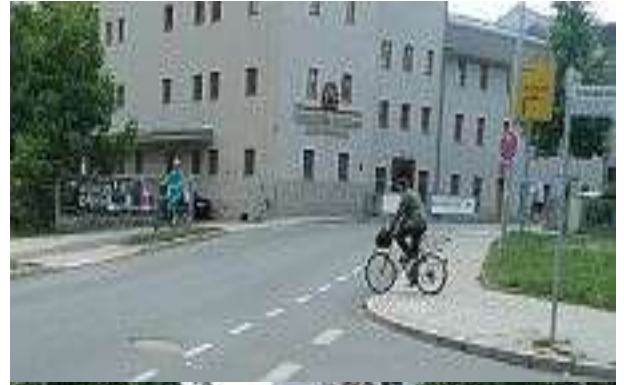
... und auch Radverkehr über die an dieser Stelle durchaus schnell befahrene Schlossstraße. (Foto 82)

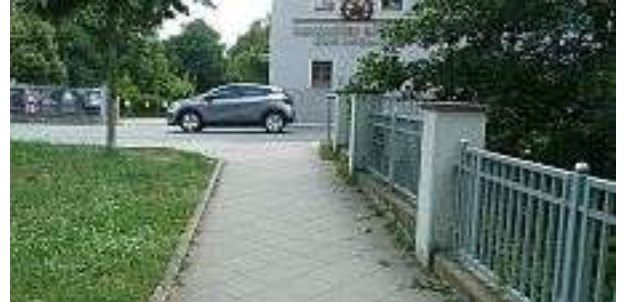
Der starke Querungsbedarf entsteht durch die Wegeführung aus dem südlich von der Potsdamer Straße gelegenen Wohngebiet in Richtung Bahnhof bzw. umgekehrt. (Foto 83)

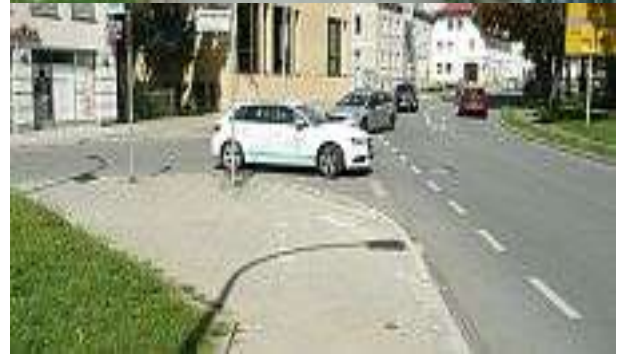
An der Einmündung der Scheederstraße in die Schlossstraße ist eine Mittelinsel geplant. (Foto 84)

**> es würde sich eher ein Fußgängerüberweg (Zebrastreifen) anbieten oder gar eine Kombination aus Fußgängerüberweg und Mittelinsel,**

so wie das in der nationalen Fußverkehrsstrategie eindeutig empfohlen wird.<sup>40</sup>

**> Es bestehen allerdings Zweifel, ob eine Querungsanlage genau an dieser Stelle die riskanten Querungen direkt an der Wassermühle am Schloss einschränken wird. Genau dort wäre ein Fußgängerüberweg (Zebrastreifen) ohne Mittelinsel sinnvoller.**

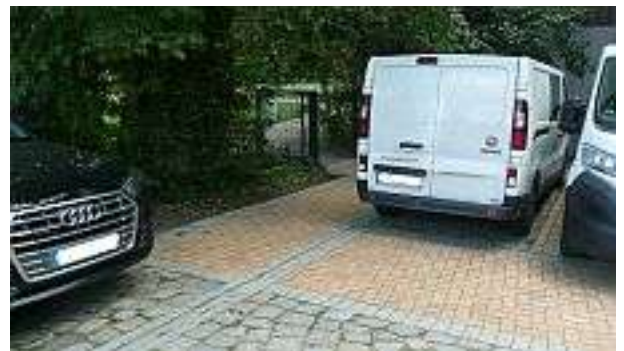
Wer diesen Durchgang und die dann folgende Gartentür kennt, kommt hier direkt in den Schlosspark. (Foto 85)

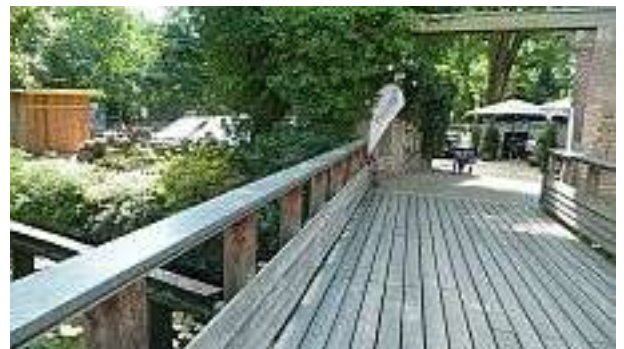
Auf der anderen Seite vom Parkplatz befindet sich eine breite Holzbrücke, die zu einem Restaurant führt. (Foto 86)

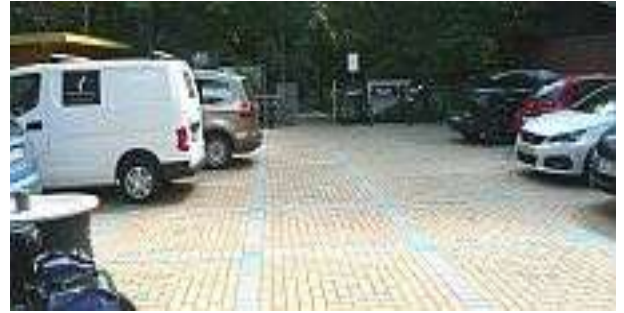
Wird der weitere Parkplatz direkt hinter der Wassermühle am Schloss in Richtung Osten gequert, kommt man zu einer Gartentür. (im Foto 87 Mitte)

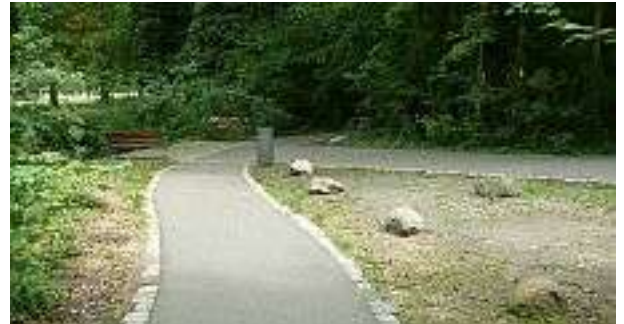
Dort schließt ein wunderbarer Wanderweg entlang des nördlichen Nottekanals an ... (Foto 88)

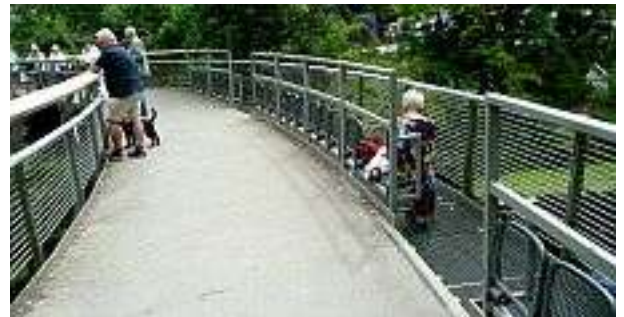
... der dann über die neue Kanalbrücke mit ihren Sitzgelegenheiten führt, die durchaus als ein kleines Highlight bezeichnet werden kann. (Foto 89)

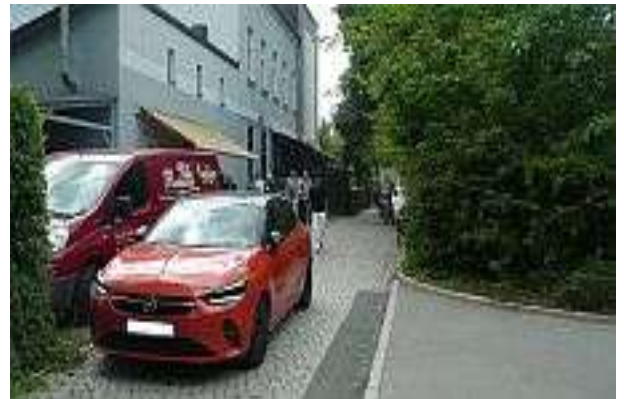
Wenn man den sehr kurzen Abschnitt Am Aalfang „bereinigen“ würde, erkennt man von hier aus bereits die Bahnhofstraße. (Foto 90) Dadurch ergibt sich eine sehr angenehme Wegeverbindung vom Bahnhof zum Schlosspark bzw. umgekehrt,

**>nur müsste dieser Weg für Ortsfremde deutlicher herausgestellt werden. Das Wegweisungs-System sollte in Königs Wusterhausen generell thematisiert werden.**

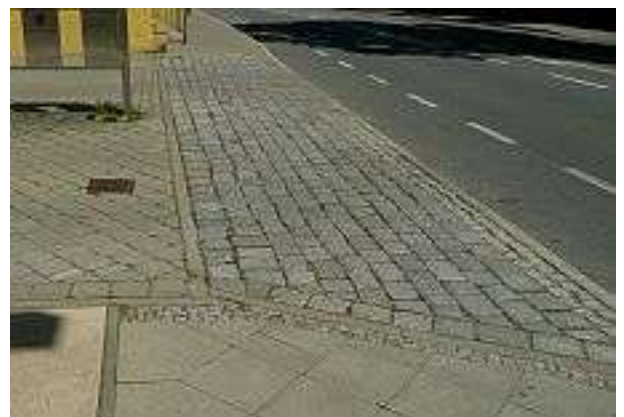
Direkt am Rathaus noch einmal eine leider nicht barrierefreie Ein- und Ausfahrt über den Gehweg. (Foto 91)

**> Hier könnte man mit relativ wenig Aufwand ein Zeichen setzen und einen Lückenwalder Streifen einführen.** (siehe Foto 56 und entsprechende Hintergrundinformationen)
