Der Hafenplatz ist einer der wichtigsten Orte in Lindau und zieht viele Touristen an. Das hohe Fußverkehrsaufkommen gepaart mit dem am Hafenplatz unerlaubten Zweiradverkehr sorgt für regelmäßige Konflikte. Darüber hinaus gibt es in diesem Bereich viel zu verbessern. In diesem Gehcheck werden 9 Standorte unter Berücksichtigung der folgenden Aspekte untersucht:

FUSS e.V.

Ortsgruppe Lindau

September 2025

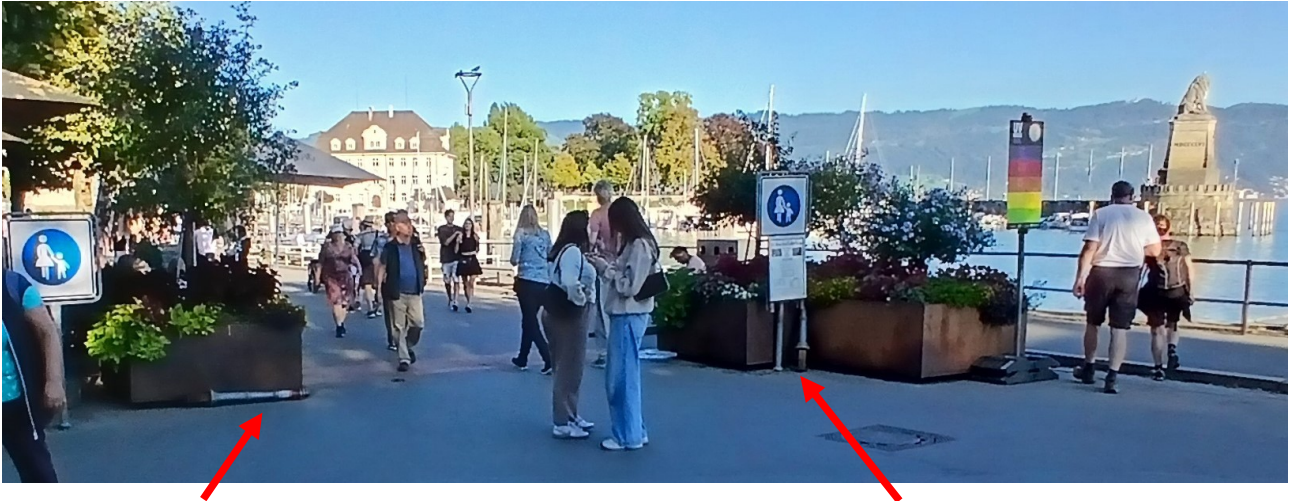
Standort 1: Eingang West Hafenplatz

Am Eingang West der Fußgängerzone Richtung Mangturm wird mindestens ein Poller regelmäßig entfernt (hier wurden beide Poller entfernt) und nicht wieder installiert, wahrscheinlich um die Zufahrt von Servicefahrzeugen zu ermöglichen. Die Einfahrtmöglichkeit von Fahrzeugen an dieser Stelle ist grundsätzlich bedenklich.

Trotz „doppelter Beschilderung“ (2 x Verkehrszeichen 239) wird das Fahrverbot für Fahrräder sehr oft ignoriert bzw. nicht wahrgenommen.

Die Poller sollten nach jeder Durchfahrt sofort wieder eingesteckt werden.

Wünschenswert ist eine dauerhafte Sperre für jede Art von Zufahrt bzw. Durchfahrt. Eine Zufahrt zum Hafenbereich wäre für Servicefahrzeuge über die Seitenstraßen (Inselgraben bzw. Dammgasse) möglich.

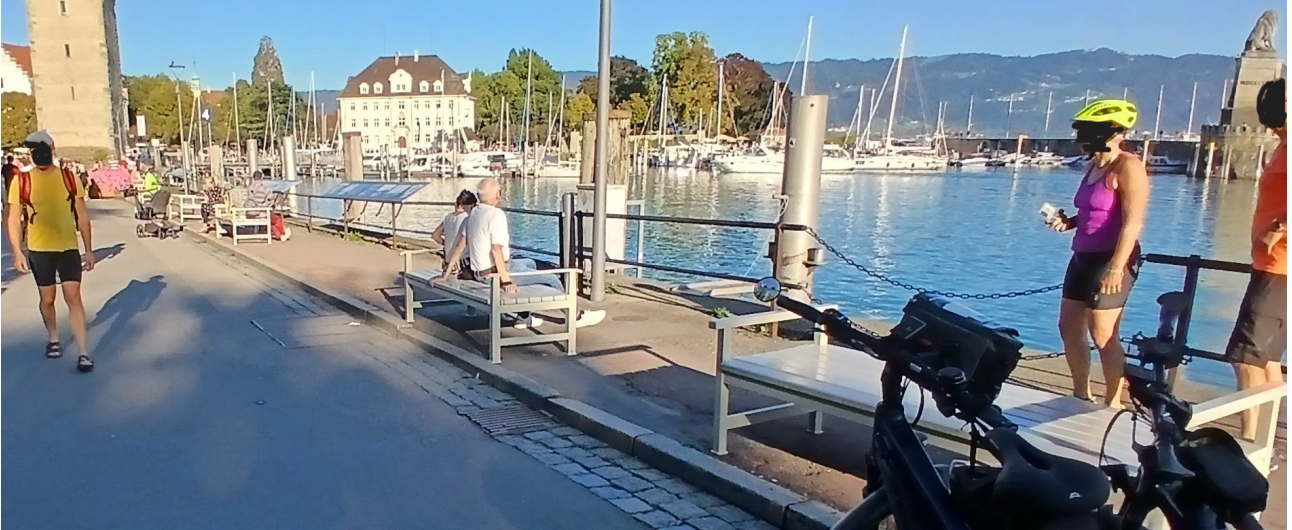
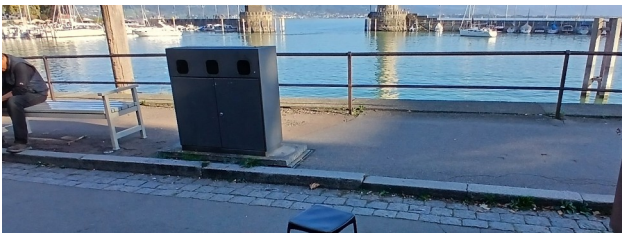
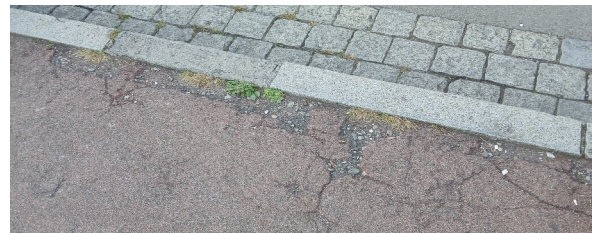
Standort 2: Bürgersteig mit Bänken und Tafeln über die Hafengeschichte

Der Bereich zwischen dem Eingang West und dem Mangturm bietet Erholungsmöglichkeiten mit zahlreichen Sitzbänken, interessanten Tafeln über die Hafengeschichte und eine hervorragende Aussicht auf die charakteristische Hafeneinfahrt und die Bergkulisse. Leider präsentiert sich dieser „Touristenmagnet“ mit einigen Mängeln, die das gesamte Erscheinungsbild an dieser Stelle eindeutig beeinträchtigen:

- der Bürgersteig (heute funktionslos!) ist nicht barrierefrei. Menschen mit Gehbehinderung (Rollator, Rollstuhl) können kaum oder gar nicht an die Tafeln kommen,
- der Bodenbelag auf dem ganzen Bürgersteig ist stark beschädigt und deshalb für Menschen mit Gehbehinderung schwer oder gar nicht passierbar,
- der Raum zwischen dem Geländer und den Bänken ist für Menschen mit Gehbehinderung nicht ausreichend,
- die Bänke zwischen dem Eingang West und dem Finanzamt sind alt und wenig einladend (laut Aussagen von mehreren vor Ort befragten Besuchern).

Der Bürgersteig soll eingeebnet und die Oberfläche verbessert werden.

Die vorhandenen Bänke sollen durch bequemere, mit Rückenlehnen ausgestatteten neuen Bänken ersetzt werden. Diese neuen Bänke könnten abwechselnd zum Hafen bzw. zum Hafenplatz ausgerichtet werden.

Solange der Bürgersteig besteht, sollten die Bänke unterhalb des Bürgersteigs auf die Ebene der Hafepromenade versetzt werden.

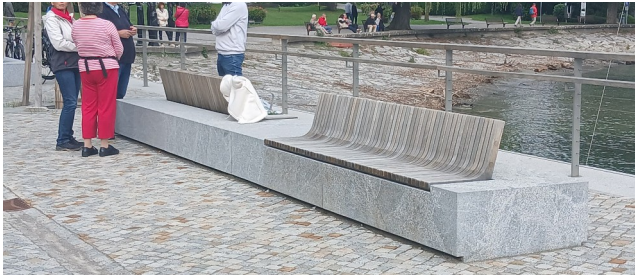
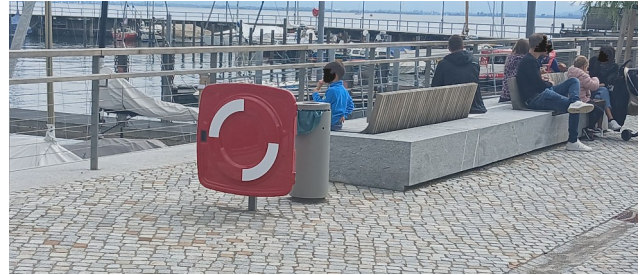
Diese Abbildungen (Hafenbereich Wasserburg) zeigen ein Lösungsbeispiel.

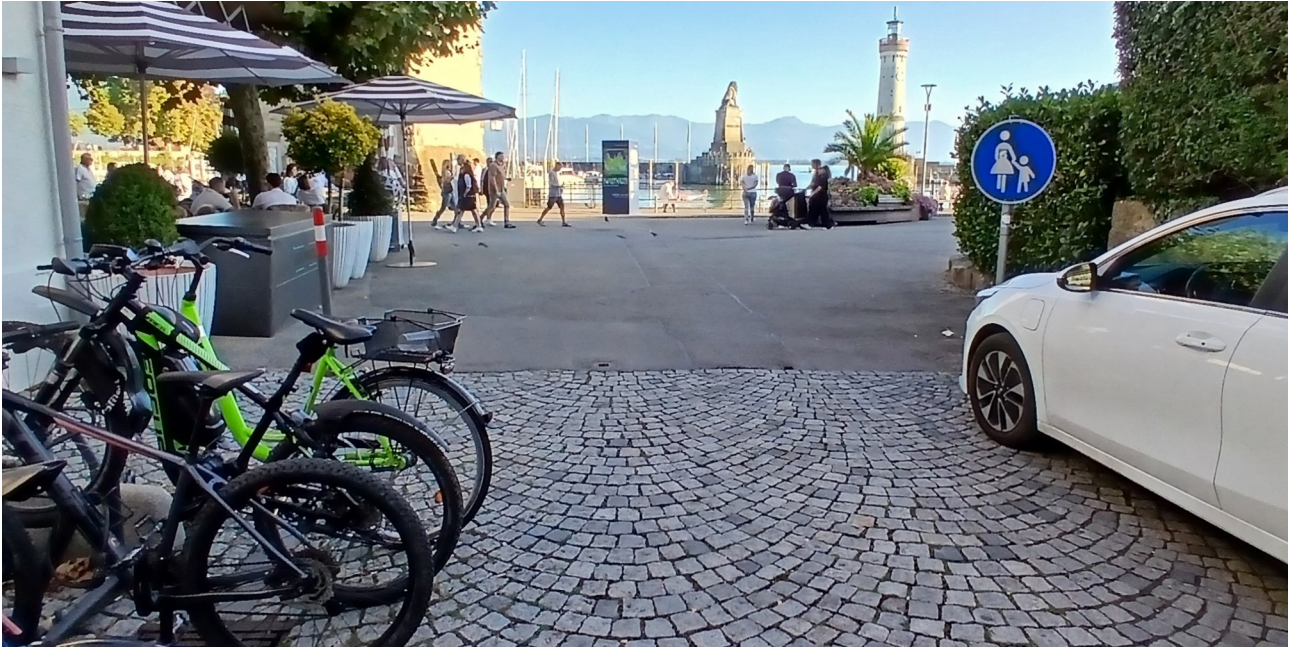
Standort 4: Zugang über den Inselgraben

An dieser Stelle gibt es einen deutlichen Übergang von der Straße (Inselgraben) in die Fußgängerzone. Das entsprechende Schild (Verkehrszeichen 239) steht an der richtigen Höhe und kann nicht übersehen werden.

Leider sind die Poller sehr oft entfernt, ohne ersichtlichen Grund. Dadurch wird dem Zweck dieser Poller stark entgegengewirkt.

Die Poller müssen dauerhaft aufgestellt bleiben.

Die Gästefahrzeuge des benachbarten Hotels sollten nicht weiter als die Poller vorankommen dürfen, und so geparkt werden, dass eine Durchfahrt von Servicefahrzeugen immer möglich ist. Dafür könnte eine Be- und Entladungszone für Hotelgäste am Boden markiert werden.

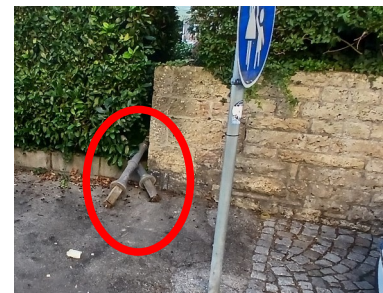
Die aufgestellten Poller verhindern die Einfahrt des Fahrradverkehrs in den Hafbereich nicht effektiv, wie örtliche Beobachtungen eindeutig zeigen.

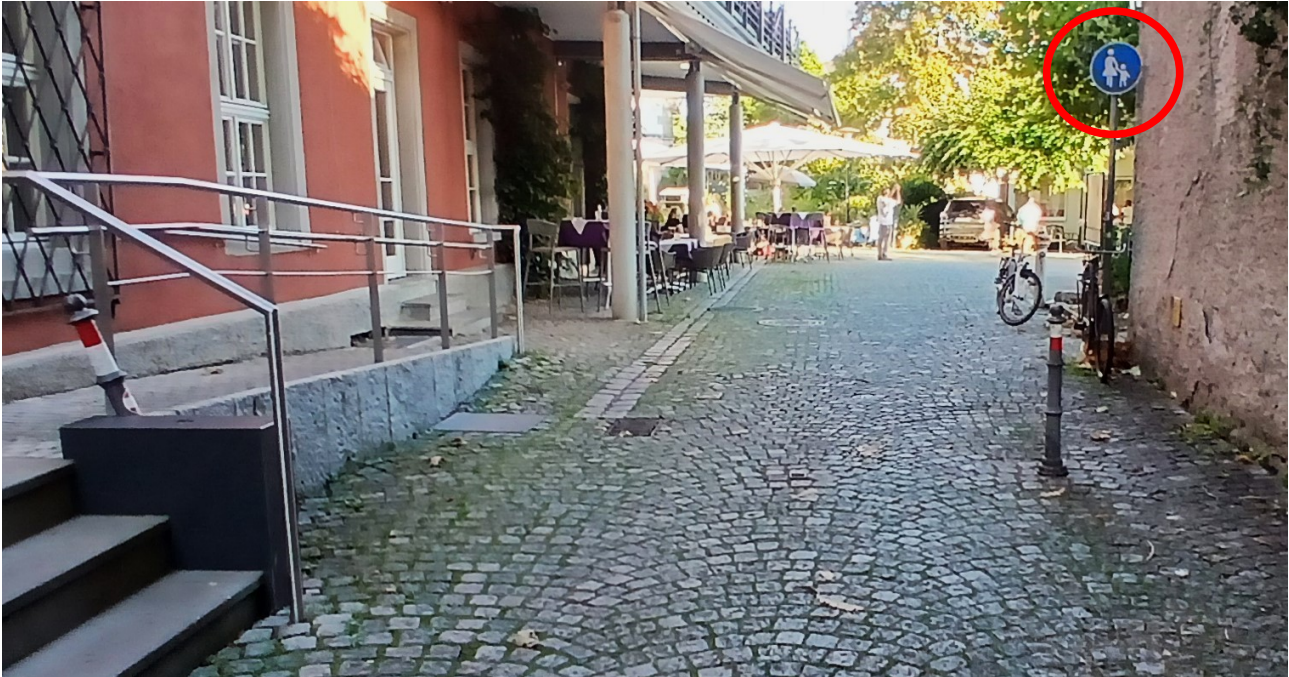
Standort 5: Zugang über die Dammgasse

An dieser Stelle gibt es keinen markanten Übergang von der Dammgasse (fließender Verkehr erlaubt) zum Hafenbereich. Deshalb ist es wichtig, dem Zweiradverkehr entgegenzuwirken, zum Beispiel mit Pollern. Leider sind die Poller fast immer entfernt.

Die aufgestellten Poller verhindern die Einfahrt des Fahrradverkehrs in den Hafenbereich nicht effektiv.

Das Verkehrszeichen 239 ist nicht sehr sichtbar, wird oft ignoriert bzw. nicht wahrgenommen.

Die Poller sollen dauerhaft aufgestellt bleiben.

Die Gästefahrzeuge sollten nicht weiter als die Poller vorankommen dürfen, und so geparkt werden, dass eine Durchfahrt von Servicefahrzeugen immer möglich ist. Dafür sollte eine Be- und Entladungszone für Hotelgäste am Boden markiert werden.

Die Poller sollten mit einer Kette verbunden werden (ähnlich wie am Marktplatz), um die Durchfahrt von Fahrrädern zu erschweren.

Ein Verkehrszeichen 254 sollte aufgestellt werden.

Ein Piktogramm sollte am Boden angebracht werden.

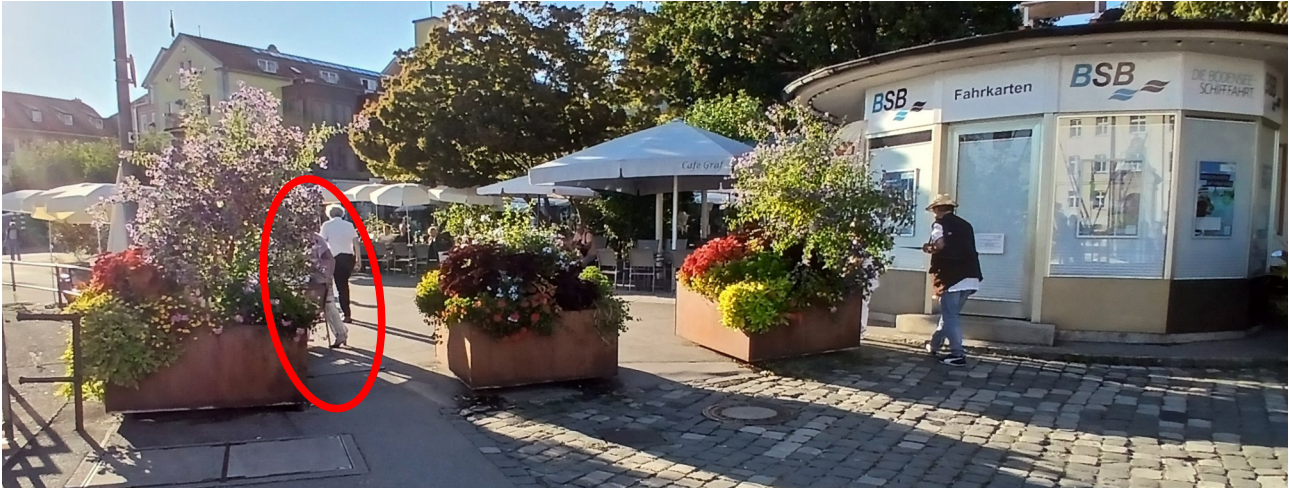
Standort 7: Rüberplatz (am Ufer)

An dieser Stelle treffen die folgenden Verkehrsarten aufeinander:

- Fußverkehr aus allen Richtungen
- Touristenverkehr („Inselbähnle“ parkend und fahrend)
- unerlaubter Zweiradverkehr aus allen Richtungen. Dieser unerlaubte Zweiradverkehr wird Richtung Westen durch die Blumenkübel effektiv erschwert, was die Sicherheit des Fußverkehrs verbessert.

Die glatte Bodenoberfläche zwischen zwei Blumenkübeln (siehe Abbildung oben) ermöglicht einen guten Durchgang für gehbehinderte Menschen. Allerdings wird dieser Durchgang von einem Gästetisch direkt hinter dem Blumenkübel erschwert.

Das Parken, Starten und Anhalten des „Inselbähnle“ stellt eine Behinderung und womöglich eine Gefahr für den Fußverkehr dar.

Der freie Durchgang, vorbei am Blumenkübel Richtung Westen, soll durch die Verlegung des Gästetischs ermöglicht werden.

Für das „Inselbähnle“ sollte ein anderer Standort gefunden werden.

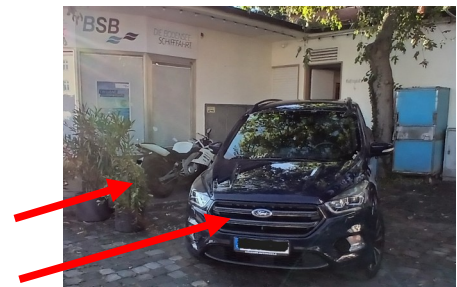
Motorisierte Fahrzeuge parken unerlaubt in der Nähe der BSB-Verkaufsstelle (Gefahr für den Fußverkehr).

Das unerlaubte Parken von Kraftfahrzeugen an dieser Stelle sollte unterbunden werden.

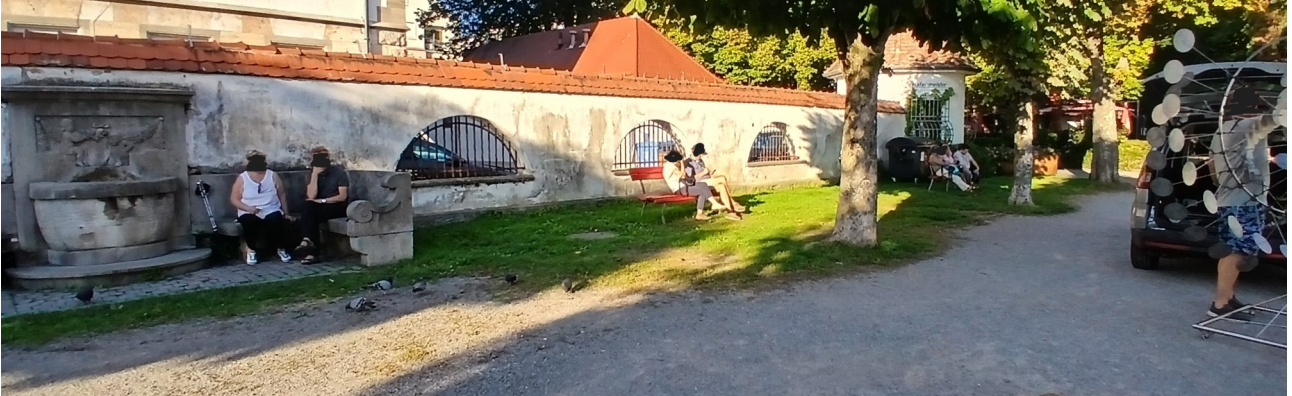
Standort 8: Rüberplatz (beim Brunnen)

Sehr schöne Ecke im Hafengebiet, leider etwas vernachlässigt:

- zu wenige Bänke an der Mauer beim Brunnen
- der Brunnen und die Mauer im unrenovierten Zustand
- der unerlaubte Zweiradverkehr in beiden Richtungen stört die „idyllische“ Atmosphäre des Ortes und gefährdet den Fußverkehr.

Mehr Bänke sollten aufgestellt werden.

Der Brunnen und die Mauer sollten renoviert werden.

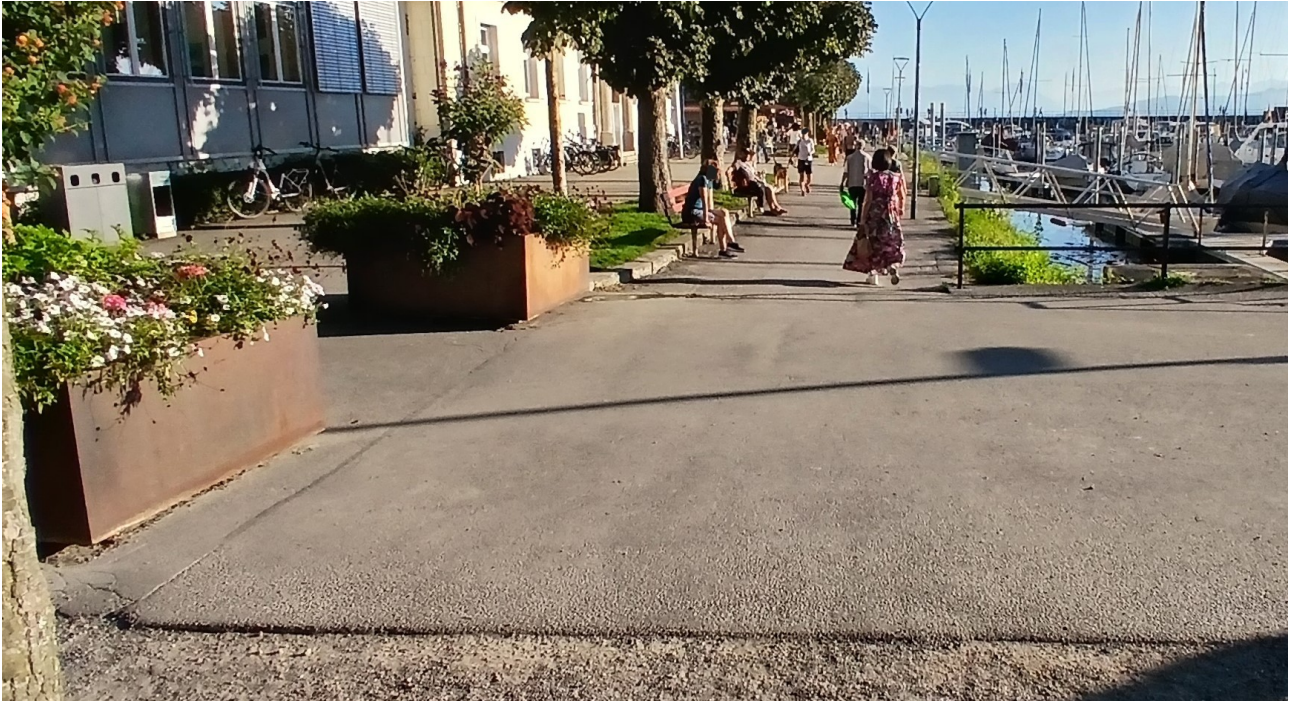
Standort 9: Ecke Rüberplatz/Römerschanze

Der Zweiradverkehr erreicht fast ungehindert diese Stelle (s.o.), da die Zufahrt nicht effektiv genug unterbunden wird. Das Gleiche gilt für die Gegenrichtung (vom Brettermarkt kommend).

Das Verkehrszeichen 239 (A) an der Kreuzung Rüberplatz - Brettermarkt wird oft ignoriert bzw. nicht wahrgenommen.
