**Expertise - Schwachstellenanalyse und Handlungsbedarf für das Projekt:  
Barrierefreie Fußwegeverbindungen  
Hauptbahnhof Chemnitz – Besucherzentrum  
Chemnitz Kulturhauptstadt Europas 2025**

**Fachverband Fußverkehr Deutschland FUSS e.V.  
Stand: 22. Juni 2023**

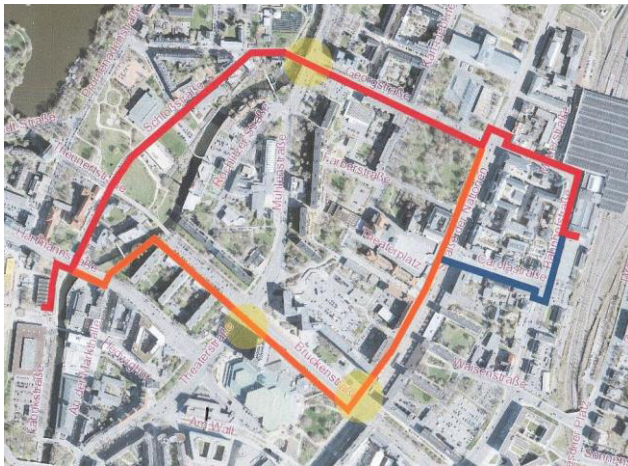
Variante Georgstraße-Schloßstraße (rot) mit Alternativen  
(Hauptbahnhof rechts oben, Besucherzentrum links Mitte)

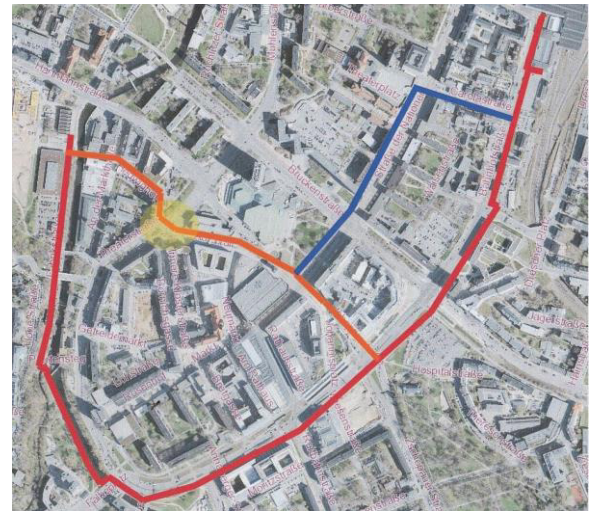
Variante Stadtzentrum (rot-orange) mit Alternativen  
(Hauptbahnhof rechts oben, Besucherzentrum links oben)

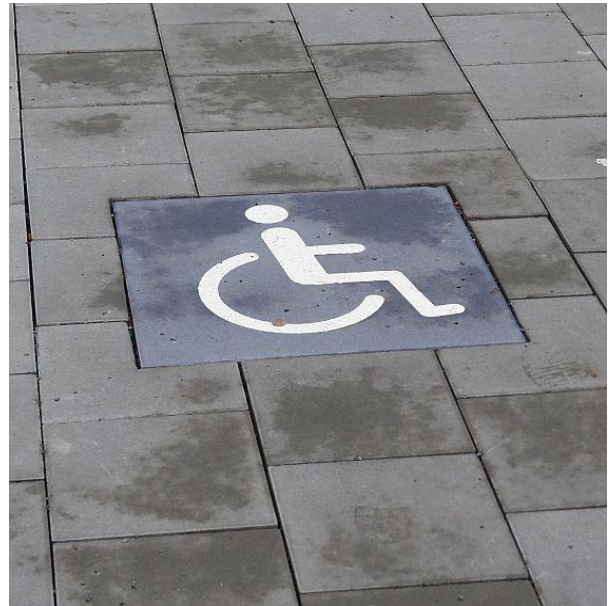
Das dort in den Plattenbelag eingesetzte Piktogramm für den Rollstuhl wird häufig in Anlehnung an die Geh- und Verbotsschilder der StVO als ein Übersichtssymbol für die Beschilderung von Barrierefreiheit verwendet.<sup>14</sup>

Es bietet sich an, in gewissen Abständen das Rollstuhl-Symbol im Wechsel mit Zeichen 239 StVO Gehweg in die neuen Platten-Beläge einzubauen.<sup>15</sup> Dadurch würde zwar kein durchgehendes Leitsystem für diese barrierefreie Gehwegführung in der Stadt Chemnitz entstehen, aber eine deutliche Orientierungshilfe.

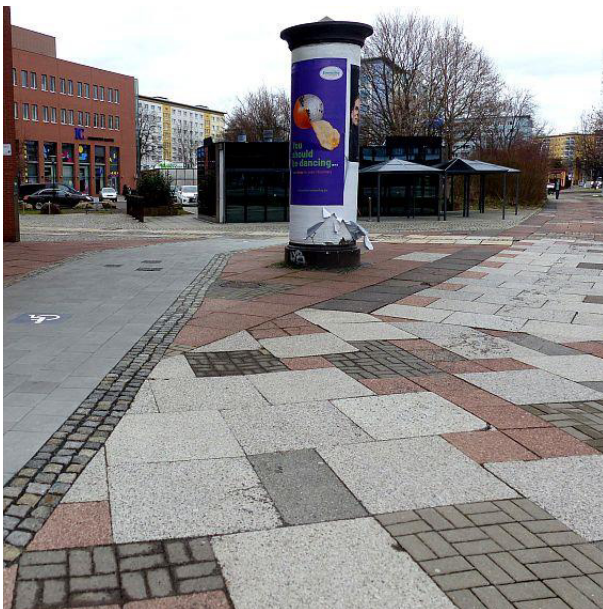
Nordwestlicher Gehweg in der Theaterstraße. Links im Foto der im Foto oben gezeigte neu eingefügte barrierefreie Wegeabschnitt.

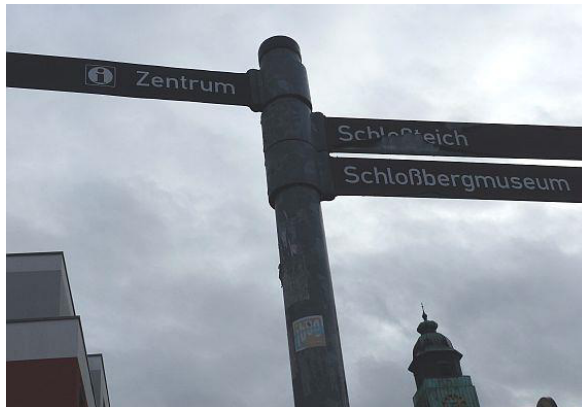
Die Wegweisung für den Fußverkehr ist gegen helles Licht nur schwer zu lesen, hier auf dem Weg Schloßstraße / Theunertstraße (Abschnitt 11.1)

- 003 • **Es wird empfohlen, die ortsüblichen Wegweiser „Besucherkentrum“ und „Hauptbahnhof“ mit einer Entfernungsangabe in Metern und Minuten aufzustellen.**
- 004 • **Darüber hinaus sollte auf die vorhandenen und neuen Wegweiser, die entsprechenden Informationstafeln sowie auf den Wegen an z.B. Ampel-, Lampenmasten ein zusätzliches Symbol / Logo nur in die eine Wegrichtung geklebt werden.**

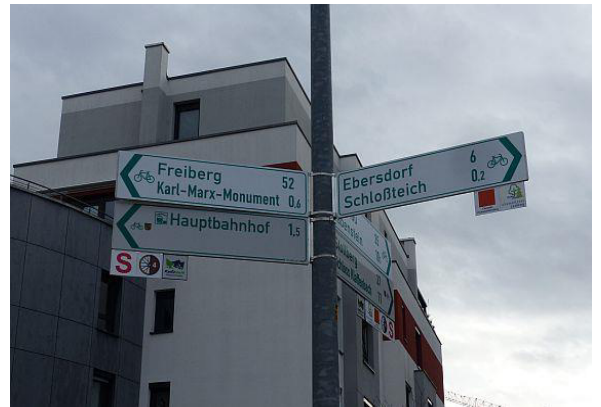
An der gleichen Stelle ist die Fahrradwegweisung deutlich besser erkennbar.

Leider fehlen die im Regelwerk vorgesehenen Entfernungsangaben zumindest in „Meter“ oder besser sogar noch zusätzlich in „Zeit“.<sup>16</sup> Es ist nicht vorauszusetzen, dass Gäste der Stadt einschätzen können, ob sie z.B. auf die Straßenbahn warten oder doch gleich zu Fuß gehen sollten. Es muss entschieden werden, ob die Wege ein eigenes Leitsystem erhalten oder die in der Stadt üblichen Wegweisungen verwendet werden sollen.

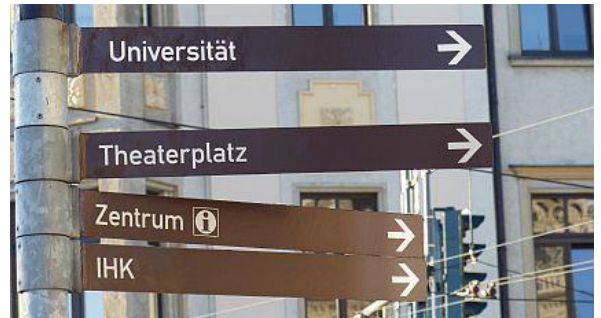
Wegweisung Bahnhofstraße / Carolastraße (Abschnitt 11.3)

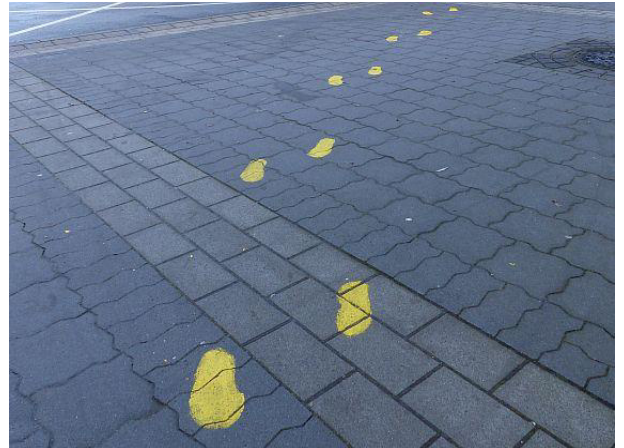
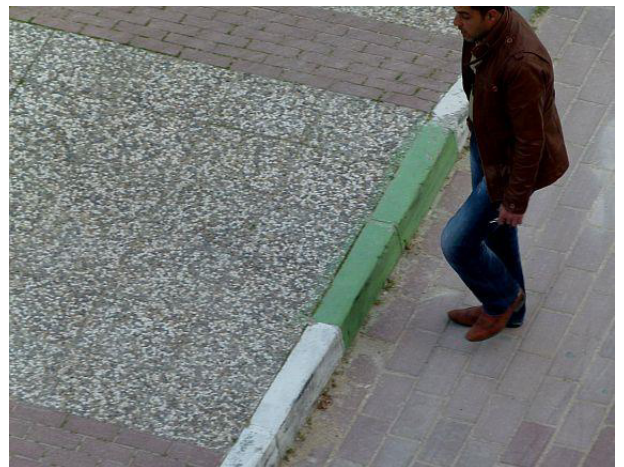
Auch eine durchgehende linienartige Führung auf dem Gehweg oder am Bordstein erscheint uns zu auffallend und vor allem auch zu aufwändig.<sup>18</sup>

- **Empfohlen wird ein etwa maximal ein Meter breiter Streifen auf der rechten Seite der Borsteinkante an alle Kreuzungen und Einmündungen in den Farben grün für den „Grünen Kulturweg“ und blau für den „Innenstadtnahen Kulturweg“.**

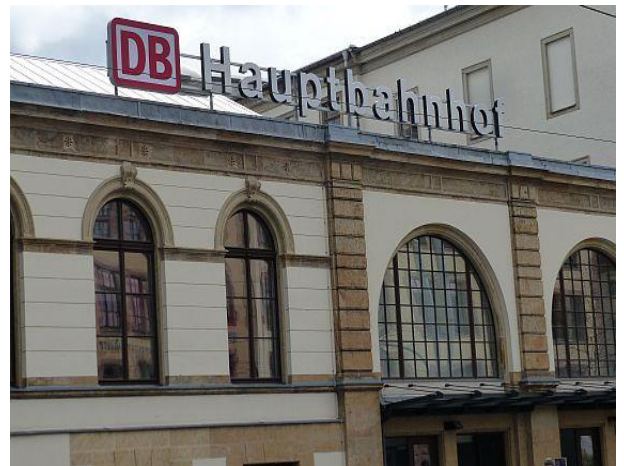
Für das 1852 eröffnete historische Gebäude des Hauptbahnhofes Chemnitz wurde zuletzt 1973-76 die Gleis-Halle im Stil der Internationalen Moderne neu gebaut. Von außen wird die mit LED's bestückte Medienfassade bei Dunkelheit kunstvoll illuminiert, bei Tageslicht wirkt sie dagegen nicht besonders ansprechend. Dies wurde auch beim Fußverkehrs-Check kritisiert.

- **Im Rahmen der Europäischen Kulturhauptstadt sollte überlegt werden, ob hier nicht auch am Tage ein wenig mehr Farbe in die äußere Hallenfassade kommen könnte.**

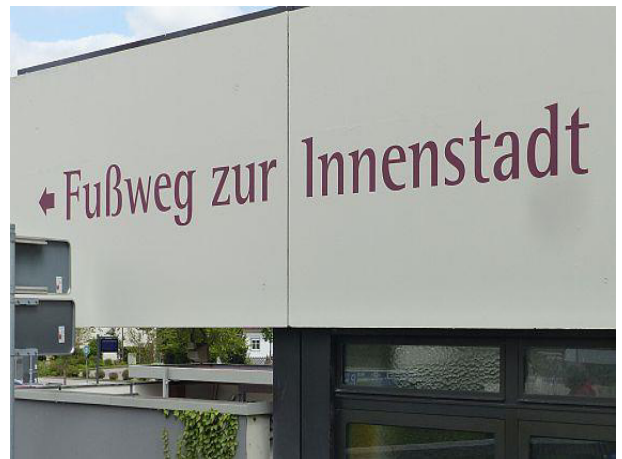
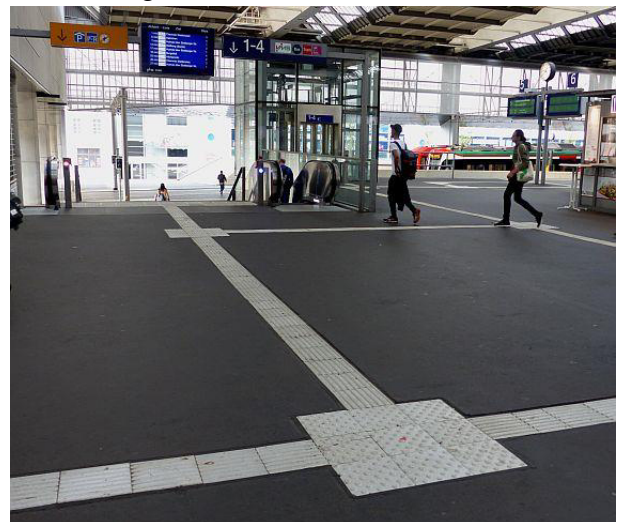
Hier stehen Treppen mit einem Blindenleitsystem, eine Rolltreppe sowie ein Fahrstuhl zur Verfügung. Das Leitsystem wird auf der unteren Ebene bis zur Mauerstraße fortgesetzt.

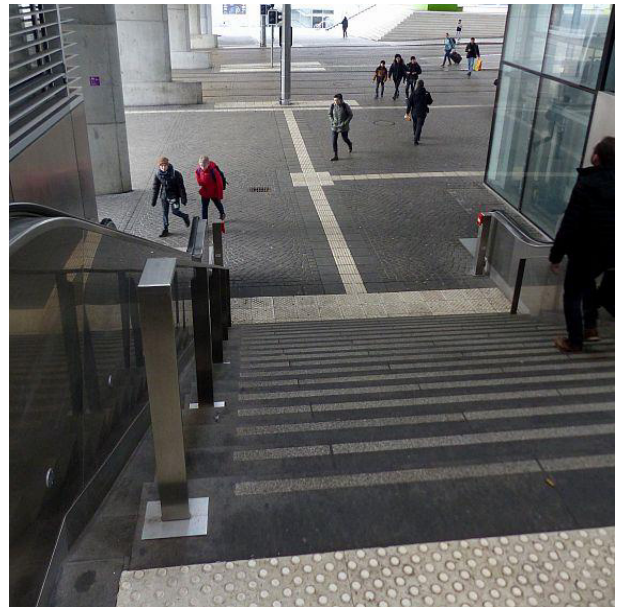
Auch dieser Bereich ist bei Dunkelheit beleuchtet.

In der Fortführung des Weges sind Indikatoren und Lichtsignalanlagen mit akustischen Signalen vorhanden, um den Übergang der zahlreichen Straßenbahnschienen zu sichern.

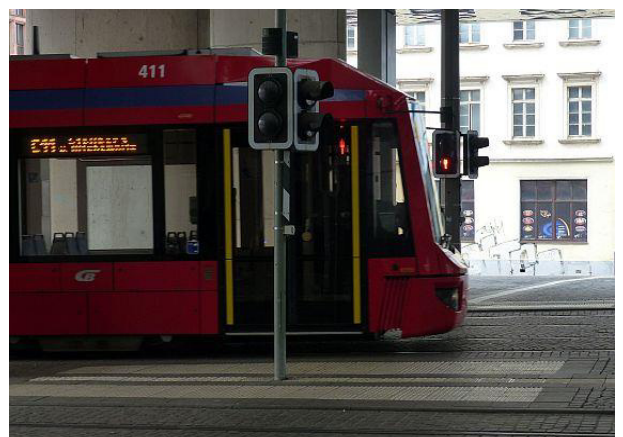
Dieser sehr kurze Umweg bis zur Mauerstraße dürfte für blinde und sehbehinderte Menschen die sicherste Wegführung darstellen. Während des Fußverkehrs-Checks wurde angemerkt, dass

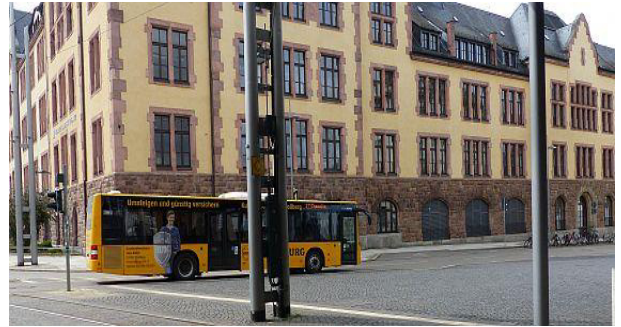
Der Übergang zur anderen Straßenseite ist in der Kurve unübersichtlich und durch die Straßenbahnführung und den Busverkehr gefährlich. Da ist die sichere Querung mit einer Lichtsignalanlage an der Straße der Nationen vorzuziehen.

- **wird empfohlen die nördliche Straßenseite bis zur Straße der Nationen zu nutzen.**

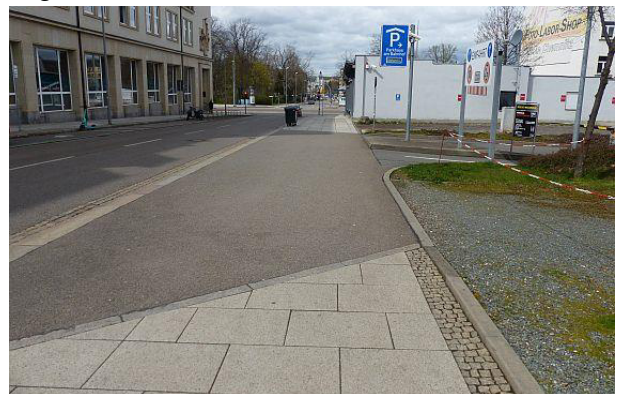
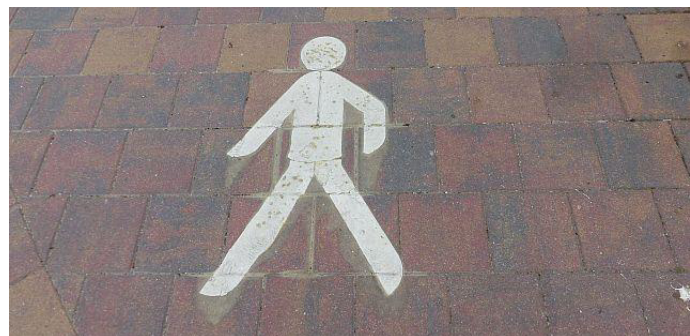
In der Georgstraße wird der Plattenbelag an der Ein- und Ausfahrt zum und vom Parkhaus am Bahnhof unterbrochen. Für Rollstuhl- und Rollatornutzer:innen ist diese Gehwegüberfahrt kein Problem, für blinde und sehbehinderte Menschen ist dieser Wechsel schon irritierend, als handele es sich um eine niveaugleiche Straßenüberführung. Hier aber gilt der eindeutige Vorrang der Gehwegnutzer:innen. Wenn der Gehweg ein Radweg wäre, müsste der „Vorrang des Radverkehrs gegenüber dem ein- bzw. ausfahrenden Fahrzeug [...] verdeutlicht werden“<sup>41</sup> und würden man auf der Überfahrtstrecke zur Warnung an die Autofahrer:innen Fahrradsymbole aufmalen.

- **Warum also hier nicht Fußgängersymbole verwenden oder gleich einen Streifen mit einem Plattenbelag mit eingesetztem Rollstuhlsymbol und Zeichen 239 StVO einbauen?** (vgl. Empfehlung 002)<sup>42</sup>

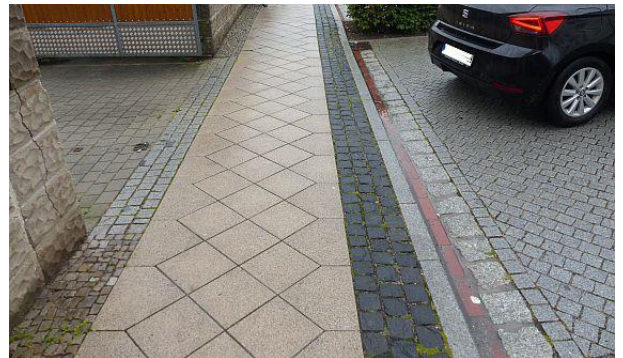
Dass es auch anders geht, zeigen mittlerweile einige Städte in Deutschland. Die Stadt Luckenwalde in Brandenburg hat sich zum Beispiel vorgenommen, an allen Gehwegüberfahrten und selbst an größeren Parkplätzen den Gehwegbelag grundsätzlich durchzuführen.<sup>43</sup>

- 112      • **Die Gehwegdurchführung wurde beim Fußverkehrs-Check favorisiert.**
- 113      • **Darüber hinaus wird empfohlen, auf diesem recht breiten Gehweg auf der Nordseite der Georgstraße einige neue Straßenbäume oder auch Blumenkästen aufzustellen, um den recht tristen Straßenabschnitt etwas aufzulockern.<sup>44</sup>**

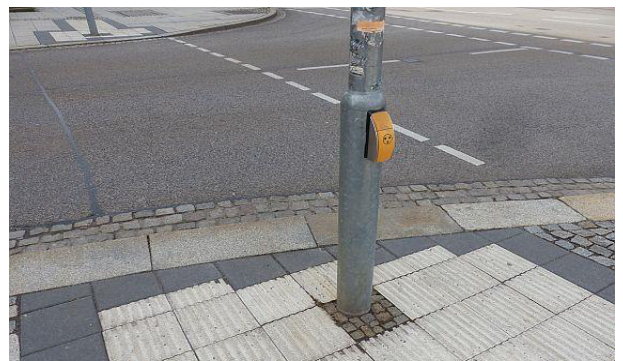
Der Übergang über die Georgstraße an der Straße der Nationen ist mit Bodenindikatoren, einem Anforderungsgerät für Sehbehinderte und akustischen Signalen ausgestattet, die Bordsteine sind auf ca. 3 cm abgesenkt. Obwohl die Straßenbeleuchtung auf die Fahrstreifen ausgerichtet ist, sind die Gehflächen beleuchtet. Beim Fußverkehrs-Check wurde vorgeschlagen,

- 114      • **hier eine differenzierte Bordhöhe vorzusehen** und
- 115      • **die Grünzeit an der LSA zu überprüfen und ggf. zu verlängern.**

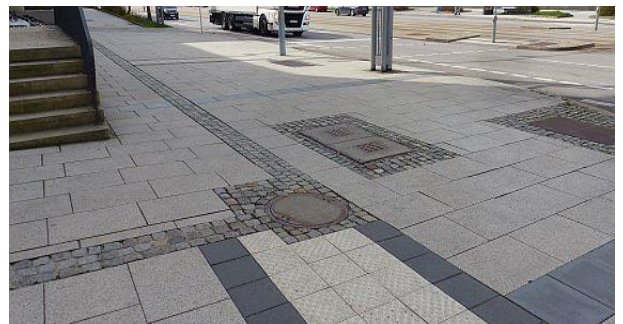
Auf der anderen Straßenseite befindet sich ein relativ breiter Gehweg, der für blinde und sehbehinderte Menschen eine etwas verwirrende aber noch akzeptable Wegeführung zuerst durch einen Leitstreifen und dann durch eine Pflasterreihe aufweist.

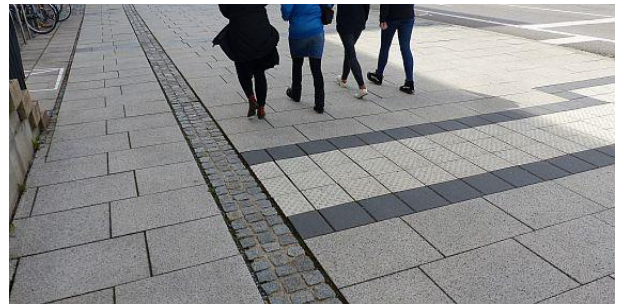
Zum Übergang über die Straße der Nationen führt ein breites Abzweigfeld. Der Übergang ist mit Bodenindikatoren, Anforderungsgeräten und akustischen Signalen ausgestattet, der Bordstein ist auf etwa 3 cm abgesenkt.

- 116 • **Darüber hinaus wird empfohlen, bei Neu- und Umbauten Überquerungsstellen generell mit differenzierter Bordhöhe vorzusehen.**<sup>45</sup>

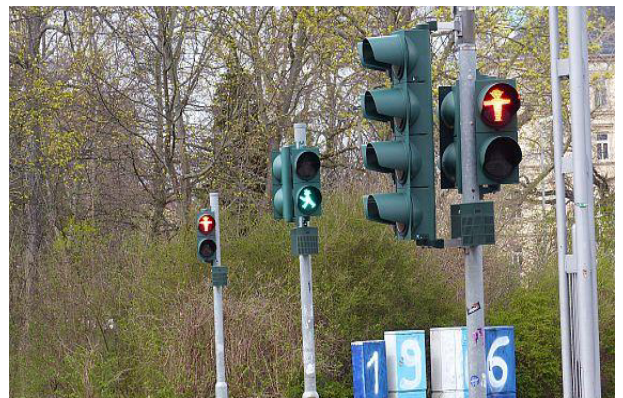
Deutlich problematischer ist an dieser Signalschaltung, und das Problem tritt leider an sehr vielen Übergängen in der Stadt auf, das sogenannte „Herüberziehen“ durch eine uneinheitliche Signalisierung. Hier wird der Übergang über die Straßenbahngleise mit Grün signalisiert, während die Fußgänger:innen am Rand der Straße noch warten müssen. In der Verkehrssicherheitsforschung gilt dies als eine der „latenten Gefahren“ für die Menschen, die zu Fuß unterwegs sind<sup>50</sup> und ist deshalb auch nicht mehr regelkonform.<sup>51</sup>

- 119 • **Es wird dringend eine Prüfung empfohlen, ob diese Art der Signali-**

sierung wirklich notwendig ist und für die querenden Fußgänger:innen Vorteile bringt.<sup>52</sup>

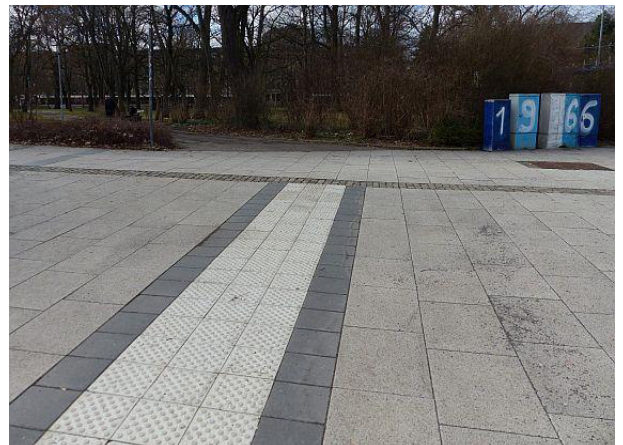
Damit können blinde und sehbehinderte Menschen hinter der Litfaßsäule in die Georgstraße in Westrichtung geleitet werden. Beim Fußverkehrs-Check wurde dieser Vorschlag erstaunlicherweise als nicht wichtig eingestuft.

- **wird empfohlen, in den vorhandenen Auffindstreifen zur LSA auf dem westlichen Gehweg der Straße der Nationen ein Richtungsfeld mit einem Leitstreifen nach links um die Ecke und ein Ende der Indikatoren einzubauen.**

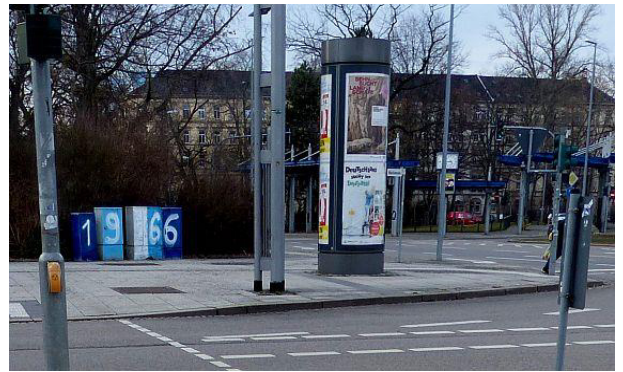
Der Plattenbelag und die vorhandene Aufkantung auf der Seite des Schillerplatzes dürften für blinde und sehbehinderte Menschen als Leitlinie ausreichen.

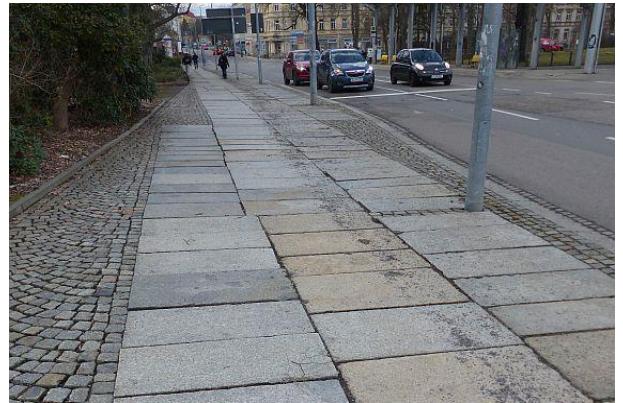
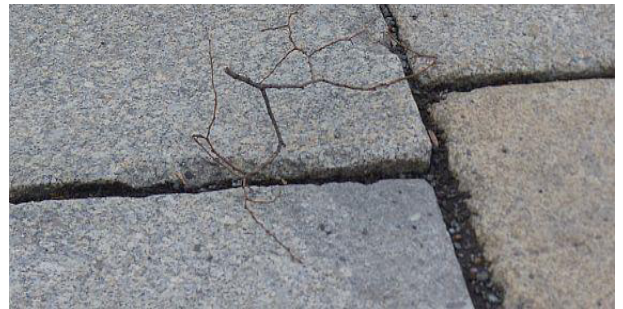
Problematischer sind die Platten allerdings für alle Rollstuhl- und Rollator-Nutzer:innen, denn die Platten haben sich bereits so verschoben und gesetzt, dass Kanten von mehr als 3 Zentimetern durchaus vorkommen.

- **Es wird empfohlen, sie dennoch so hinzunehmen und im Rahmen dieses Projektes an diesem kurzen Wegeabschnitt keinen neuen Wegebelag vorzusehen, sondern allenfalls punktuelle Ausfugungen vorzunehmen.**

Darüber herrschte beim Fußverkehrs-Check keine Einigkeit, in einer Stellungnahme von Rollstuhlfahrern wird vorgeschlagen, die Gehwegplatten neu zu verlegen.

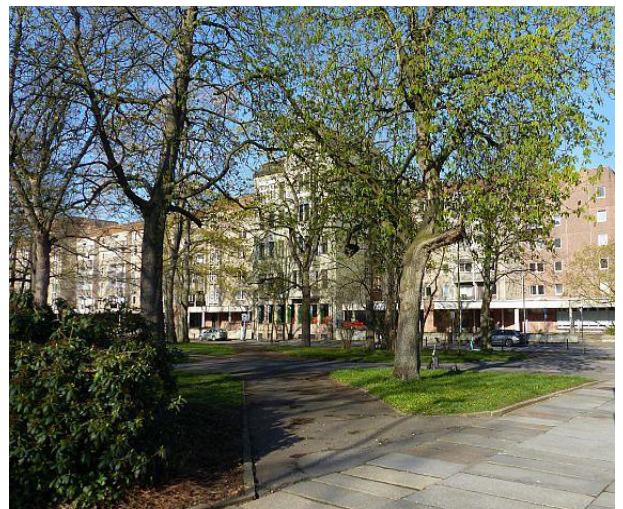
Im Gegensatz zur bisherigen Wegeführung ist ein Hauptweg in Nord-Süd-Richtung mit einem festen Belag aus Mosaikpflaster vorgesehen.<sup>53</sup> Dieser soll für alle Verkehrsteilnehmer:innen nutzbar sein.

- 124 • Deshalb wird empfohlen, ab der Straße der Nationen noch ein kurzes Stück der Georgstraße zu nutzen, um dann in der Mitte des Schillerplatzes in die Parkanlage einzubiegen.
- 125 • Diese Wegeführung setzt voraus, dass für blinde und sehbehinderte Menschen an den Platzeingängen, die nicht in den „Grünen Kulturweg“ eingebunden werden, Leitsysteme eingesetzt werden.

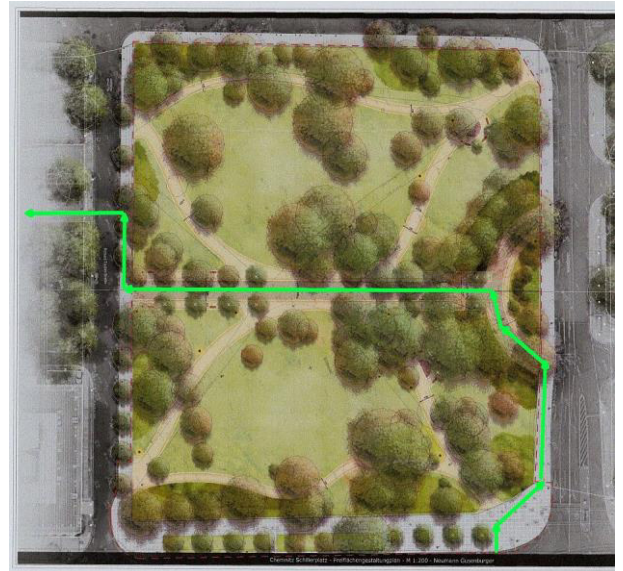
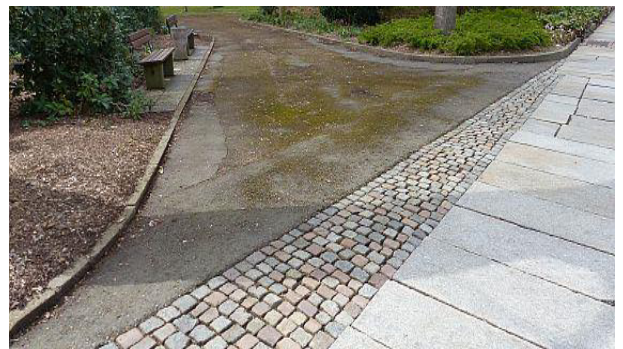
Dafür reichen erhöhte Kanten am Wegrand aus.

- 126 • Dagegen muss am Eingang des befestigten Hauptweges die Aufkantung fortgesetzt und als Leitlinie über den Platz fortgesetzt werden.
- 127 • Darüber hinaus müssen an den Querwegen Bodenindikatoren zumindest linksseitig eingesetzt werden.

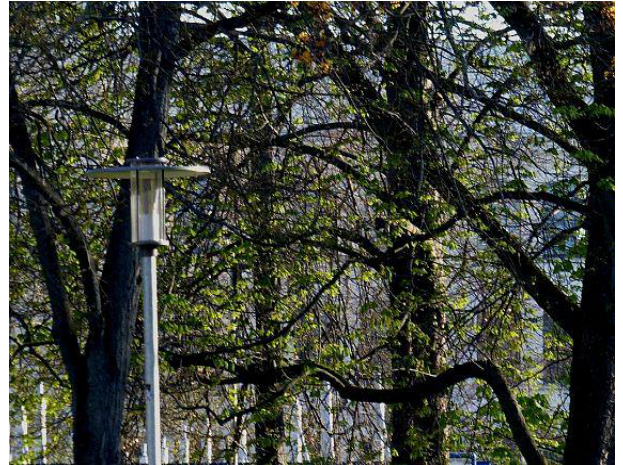
Für den Übergang über die Richard-Tauber-Straße ist die Straße auf der östlichen Seite der Petrikirche weniger geeignet, weil sie keinen Gehweg bietet und als Zufahrt für das anliegenden Hotel-Gebäude genutzt wird. Der Straßenabschnitt ist bei Dunkelheit nicht beleuchtet.

- 130
- **Deshalb wird der Weg auf der westlichen Seite der Petri-Kirche empfohlen.**

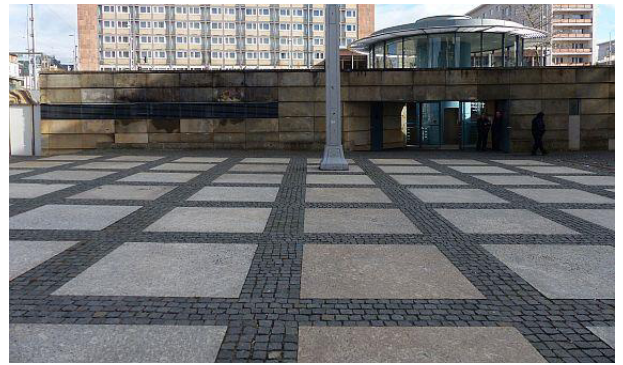
Als Wegeführungskanten dienen auf beiden Seiten die Treppenstufen.

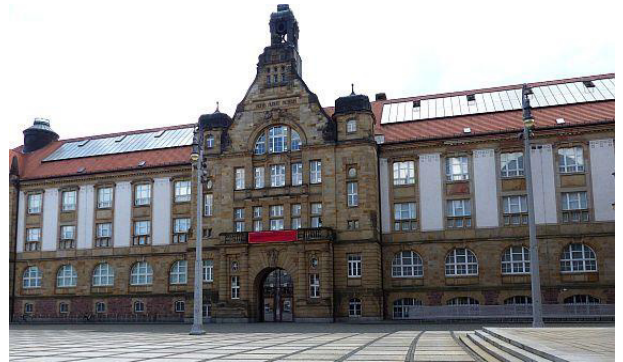
Das Gebäude ist gleichzeitig ein öffentlicher Durchgang, allerdings nur zu den angegebenen Öffnungszeiten und nicht für Rollstühle oder Rollatoren geeignet.<sup>57</sup>

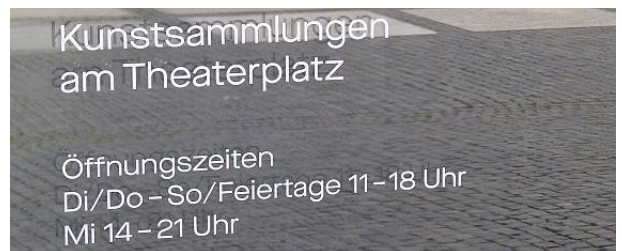
An der Tür sind alle möglichen Symbole aufgetragen, aber nicht das einer öffentlichen Toilette. Hier gibt es aber einen Fehlbedarf auf dem „Grünen Kulturweg“ und auch auf dem „Innenstadtnahen Kulturweg“ und der nach dem Regelwerk als „wünschenswert“ angegebene „Abstand von 300 m (öffentlich nutzbare) Sanitäranlagen“ ist nicht einzuhalten. Ganz im Gegenteil ist bisher auf den gesamten Strecken von ca. 1500 Metern nicht eine einzige Toilette vorhanden. Deshalb wird empfohlen,

136 **zumindest im Jahr der Kulturhauptstadt eine WC-Öffnung anzudeuten.**

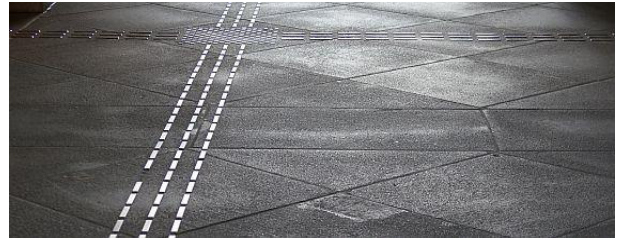
Auf der anderen Seite des Gebäudes zur Käthe-Kollwitz-Straße befinden sich Bodenindikatoren, aber keine Rampe.

- 137
- **Der Durchgang durch das Gebäude der Kunstsammlungen ist für Rollstuhlfahrer keine Alternative.**

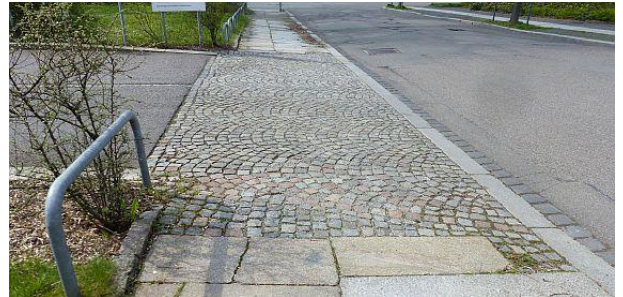
Die Gehweg-Einmündung ist für Menschen mit einem Rollstuhl oder Rollator problematisch.

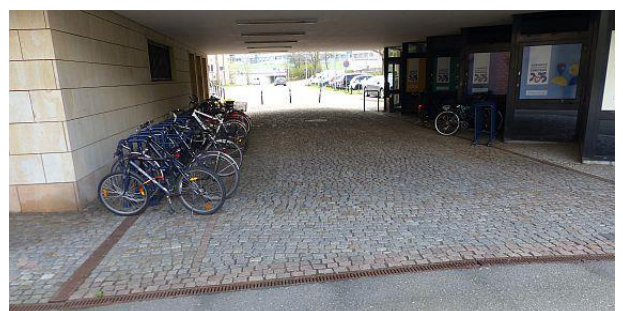
Auf der anderen Seite führt der Gehweg direkt auf die Fahrstreifen. Insgesamt müsste dieser kurze Abschnitt sehr intensiv umgestaltet werden und deshalb

- 138
- **wird empfohlen, diesen Abschnitt nicht in die Route zu integrieren.**

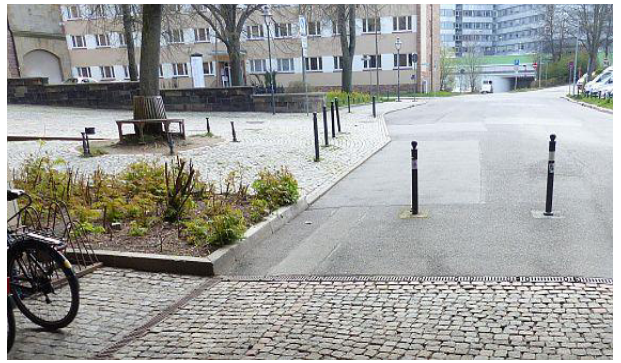
Zurück zum Abgang durch den Bogenweg vom Opernplatz zur Karl-Liebknecht-Straße. Hier fehlt eine Orientierungshilfe in Richtung Westen (links). Empfohlen wird

- 139
- **ein Auffindstreifen und ein kurzer Leitstreifen in südliche Richtung.**

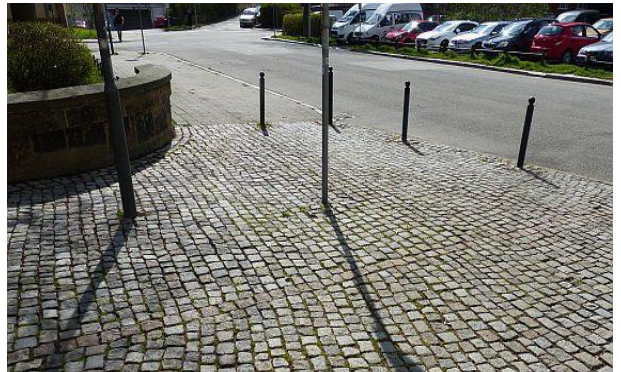
An der Einmündung in die Käthe-Kollwitz-Straße

- 140
- **wird eine Bodenindikation für eine ungesicherte Überquerungsstelle mit differenzierter Bordhöhe empfohlen<sup>58</sup>, die davor gesetzt werden sollte, um den Ausradiusradius zu verkleinern.**

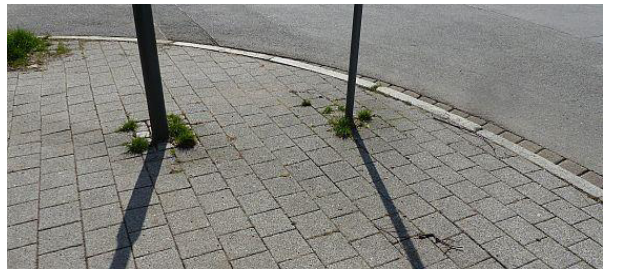
Die Einmündung der Karl-Liebknecht-Straße in die Käthe-Kollwitz-Straße ist eine Ansammlung von Parkplatz- zu- und -abfahrten. Auffallend sind darüber hinaus die überdimensionierten Eckausrundungen und Kraftfahrzeugverkehrs-Flächen. Dies ist, wie bereits erwähnt, ein Abschnitt des empfohlenen „Spaziergang durch die Innenstadt“.

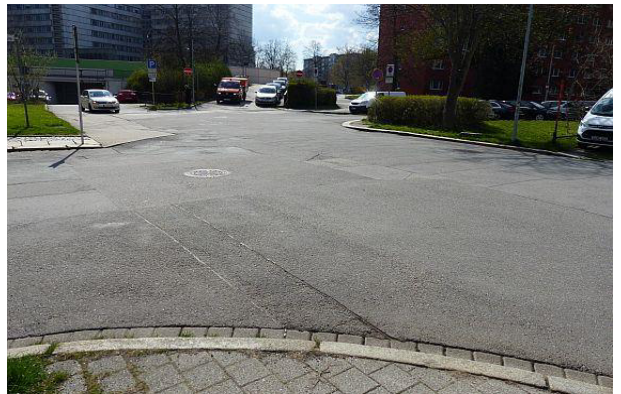
Diese Fläche muss überquert werden, wobei das Ziel auf dem ersten Blick nicht auszumachen ist. Es handelt sich um eine der schwierigsten

Stellen der gesamten Route und hier muss grundsätzlich über die Priorität des Fußweges entschieden werden. Ein Umbau mit einem ordentlich geführten Gehweg wäre sehr kostenintensiv. Ein Verkehrsberuhigter Bereich nach StVO würde das Problem der uneinsichtigen Wegführung nicht lösen und ein Fußgängerüberweg ist nach den Regelwerken ausgeschlossen.

Kostengünstig wäre es, so wie in vielen Staaten auf der Welt erfolgreich erprobt, Querstreifen zu markieren, die zum Überweg hin breiter werden und in der Mitte wie ein Zebrastrreifen in Gehrichtung wirken. Diese „optischen Schwellen“ täuschen eine Teilaufpflasterung oder gar Gehwegüberfahrt vor, fördern damit die Aufmerksamkeit der Fahrenden und vermindern die Fahrgeschwindigkeit des motorisierten Verkehrs. In Deutschland dürfen sie nach der Straßenverkehrs-Ordnung<sup>59</sup> lediglich nicht als Verkehrszeichen in weiß oder gelb markiert werden. Sie sind aber zum Beispiel in hellblau<sup>60</sup> nicht definitiv ausgeschlossen und genauso wirksam. Das bereits umgesetzte Gestaltungselement „blaue Zone“ wäre eine vergleichbare Maßnahme außerhalb der eher einengenden StVO und ihrer Verwaltungsvorschriften.<sup>61</sup> Es wird vorgeschlagen:

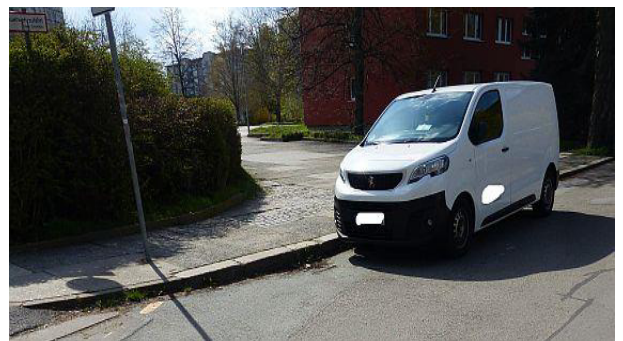
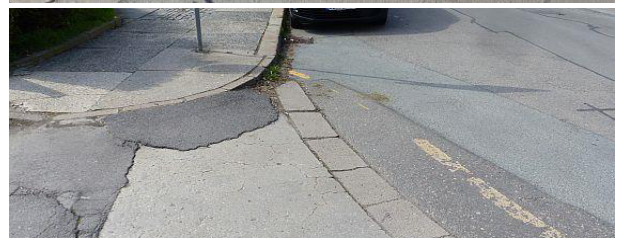
Seitlich davon wurde mit Bitumen eine provisorische Rampe ausgebildet, die jetzt entfernt werden kann.

- 143 • **wird eine Gehwegvorstreckung<sup>62</sup> mit Bodenindikatoren für eine ungesicherte Überquerungsstelle mit differenzierter Bordhöhe empfohlen.**

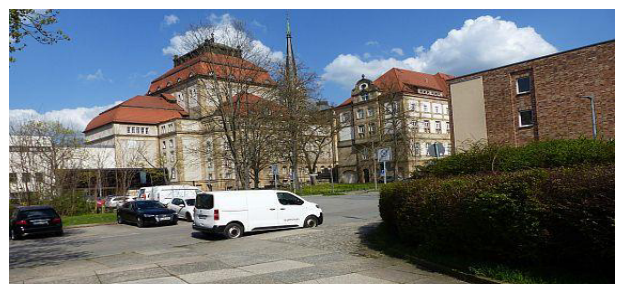
Auch rückwärts betrachtet ist der frequentierte Weg völlig unklar.

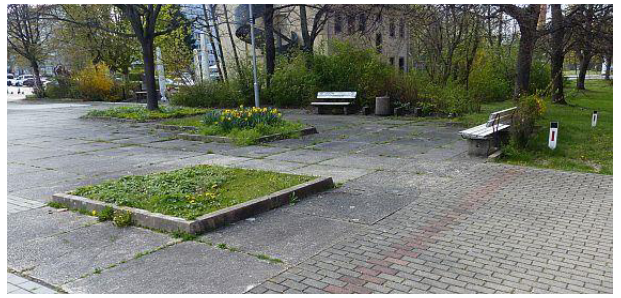
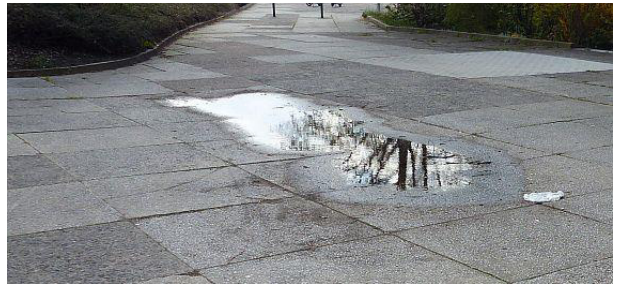
Leider enthält die breite Gehflächen Unebenheiten mit Pfützenbildung.

- 144
- **Es empfiehlt sich, die Grünflächen etwas aufzufrischen.**

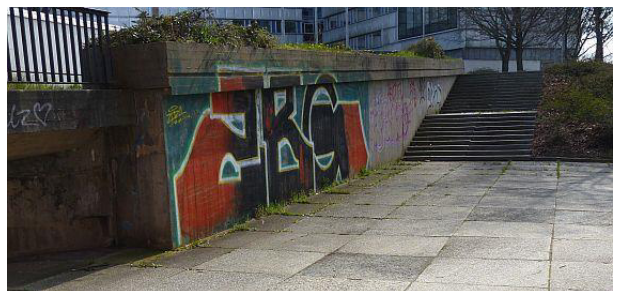
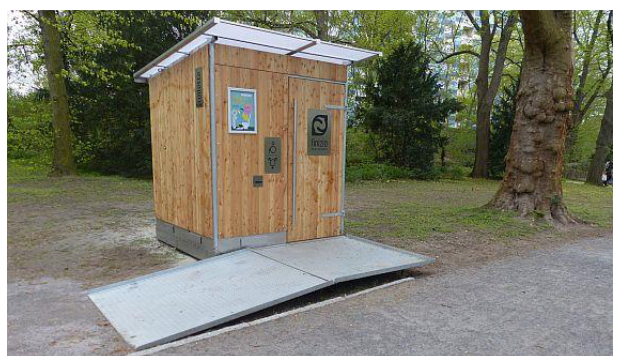
In den Regelwerken wird ein Abstand von 300 Metern für öffentlich nutzbare Sanitäranlagen empfohlen.<sup>63</sup> Diese Anforderung ist auf diesen Routen nur sehr schwerlich einzuhalten. Auf dem Foto ein Beispiel einer transportablen behindertengerechten Toilettenanlage.<sup>64</sup>

- 145
- **Hier oder an einer anderen Stelle sollte auf dem Weg eine öffentliche Toilette aufgestellt werden.**

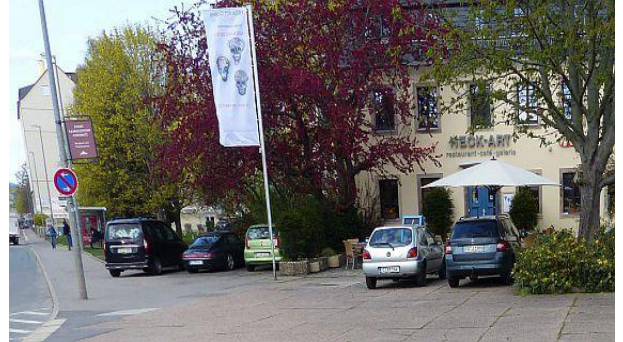
Obwohl gerade dieser Teil der Innenstadt weitgehend aus Autoparkflächen besteht, werden hier die Fahrzeuge dennoch direkt vor den Tischen abgestellt.

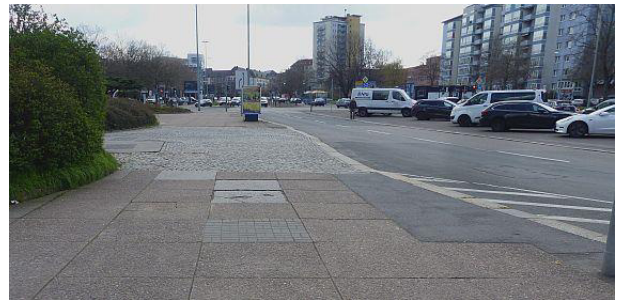
Der östliche Gehweg in der Mühlenstraße ist sehr breit, aber es folgt sofort eine weitere Parkplatzein- und -ausfahrt. Es wird empfohlen,

- 148
- **ein Fußgängersymbole aufzutragen oder einen Streifen mit einem Plattenbelag mit eingesetztem Rollstuhlsymbol und Zeichen 239 StVO einzubauen.** (vgl. Empfehlungen 002 und 111)
- 149
- **Zur Verbesserung der Sichtverhältnisse wird darüber hinaus empfohlen, die Hecken auf der östlichen Steile stark einzukürzen oder sogar zu entfernen.**
- 150
- **An dieser Stelle würden sich auch einige wenige Straßenbäume gut ausmachen.**

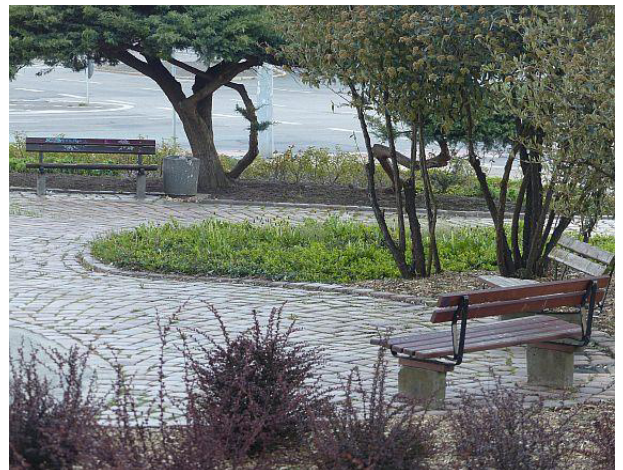
Direkt im Kreuzungsbereich Brückenstraße / Mühlenstraße befindet sich eine sehr angenehme Grünanlage mit Sitzmöglichkeiten, die man ohne einen Hinweis nicht wahrnimmt. Sie ist allerdings zu Verkehrszeiten auch nicht leise.

- 151
- **Im Gehwegbereich der Kreuzung Brückenstraße – Mühlenstraße sollte eine weitere Infotafel aufgestellt werden** (vgl. Empfehlung 104).

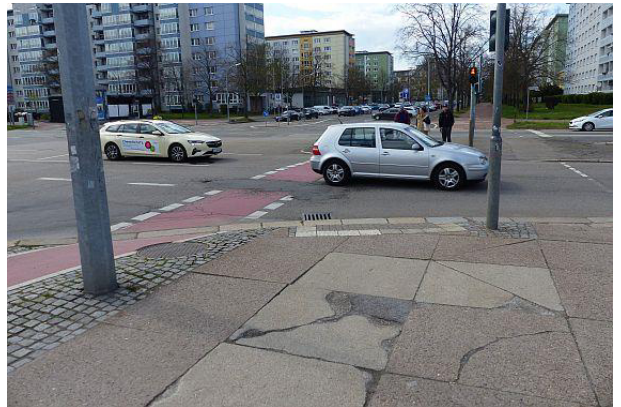
Die Querung an der Furt über die Mühlenstraße ist insgesamt in einem desolaten Zustand und soll generell restauriert und auf den Stand der Technik gebracht werden. Deshalb sind hier nur wenige Maßnahmen vorzunehmen, die möglichst nicht wieder rückgängig gemacht werden müssen. Grundsätzlich aber sind

- 152      • **an der Lichtsignalanlage akustische Signale zu installieren.**

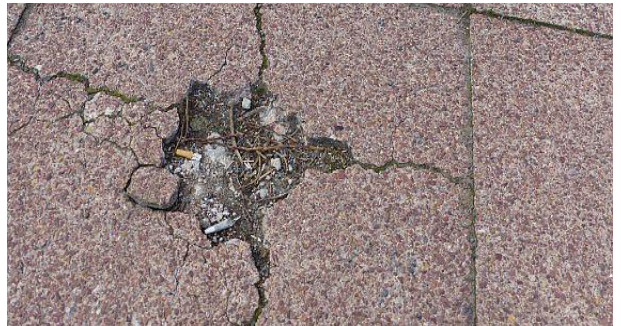
Auf dem folgenden Gehweg auf der nördlichen Seite der Brückenstraße gibt es nur sehr wenige wirkliche Schadstellen, die zu einem Unfall führen könnten.

- 155      • **Diese sind zumindest notdürftig zu reparieren.**

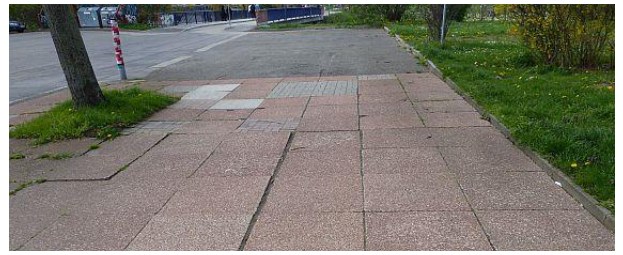
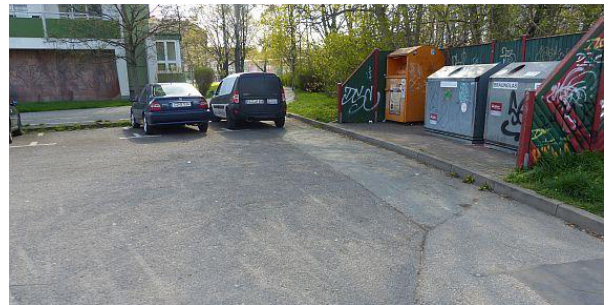
Der begrünte Weg beginnt unschön mit Abfallcontainern und einem zugeparkten Wegeingang. Unabhängig davon, ob dieser Wegeabschnitt in den „Grünen Kulturweg“ aufgenommen wird,

- **empfiehlt sich, hier das Parken zumindest durch Markierung zu unterbinden und ein Fußgängersymbol aufzutragen** (vgl. Empfehlung 111).

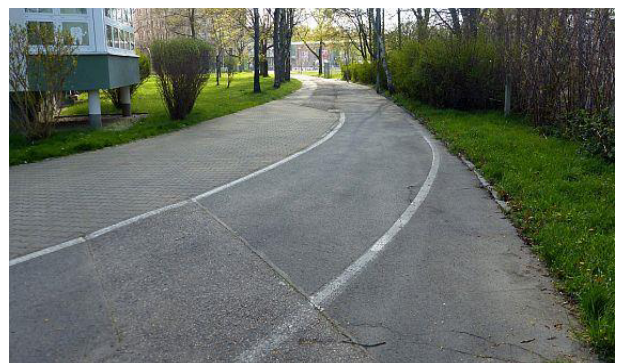
Der dann folgende durchaus attraktive kurze Abschnitt südlich der Chemnitz ist ein getrennter Rad- und Gehweg<sup>66</sup>, wobei nicht klar ist, welche Seite welche Funktion ausfüllen soll.

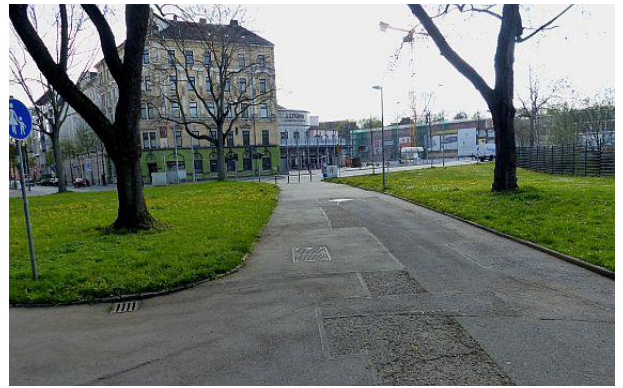
Es wird allerdings durch den südlichen Abzweig unterbrochen.

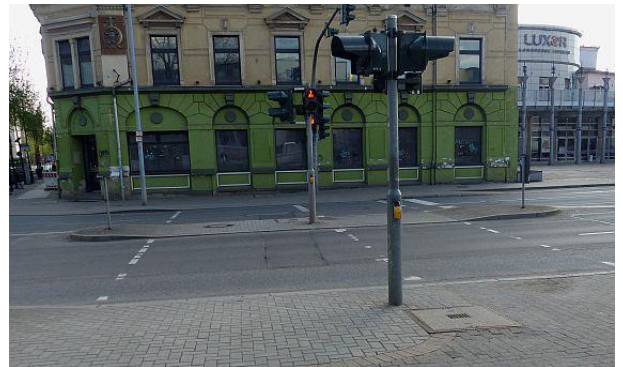
Der letzte kurze Weg in der Hartmannstraße ist dann wieder weniger attraktiv, er ist ein sehr autoverkehrsreicher und damit verlärmtter Abschnitt. Der Übergang an der Lichtsignalanlage ist nicht mit einem Blindenleitsystem ausgestattet.

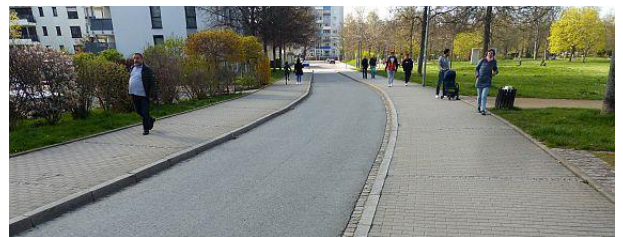
Der südliche Gehweg in der Theuernerstraße war zu allen Zeitpunkten der Begehungen deutlich weniger genutzt. Er wird offensichtlich nicht als die attraktivste Straßenseite eingeschätzt. Darüber hinaus ist die Querung des Radweges am Ende der Brückenstraße nicht gut umzusetzen.

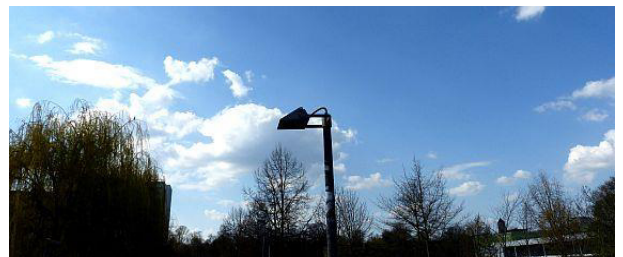
Die dritte Alternative, der nördliche Gehweg scheint attraktiver zu sein und er ist bei Dunkelheit beleuchtet.

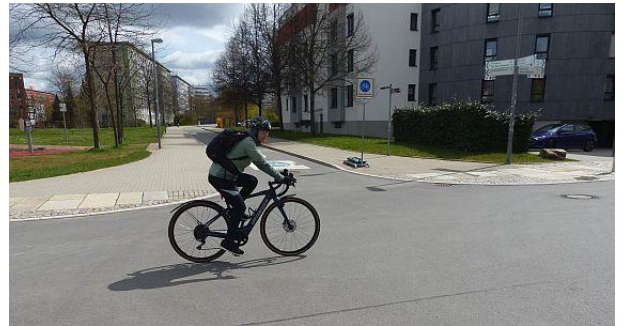
Radverkehr kann verstärkt durch die gestiegenen Geschwindigkeiten und die geräuscharme Annäherung insbesondere für blinde, sehbehinderte und ältere Menschen eine große Gefahr darstellen. Deshalb ist dieser Übergang über die als Fahrradstraße eingerichtete Theunertstraße in dieser Form nicht akzeptabel.

- **Eine sicherere Lösung wäre ein Fußgängerüberweg über die Fahrradstraße, der allerdings im Gegensatz zum Foto von der Stadt Mönchengladbach nur 10 cm breite Streifen haben sollte. Sinnvoller wäre es allerdings, die blauen oder hier besser grünen Streifen seitlich vom Fußgängerüberweg anzubringen.**<sup>68</sup>

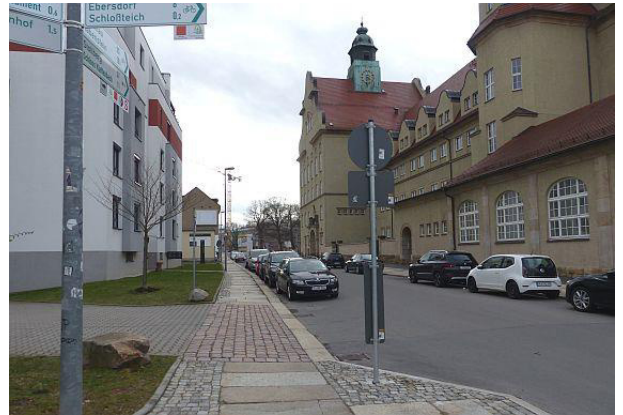
Kurz vor der Hartmannstraße sind die Plattenschäden noch einmal besonders deutlich.

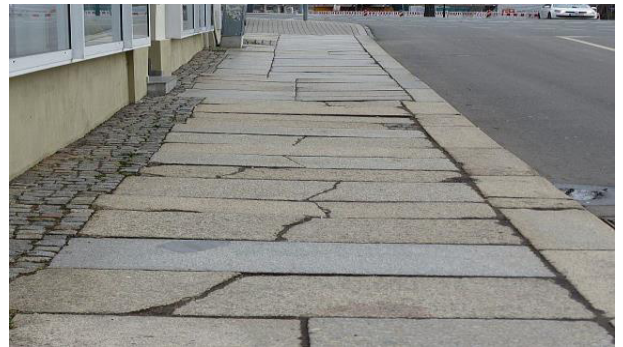
Hier sind doch einige Stolperstellen vorhanden.

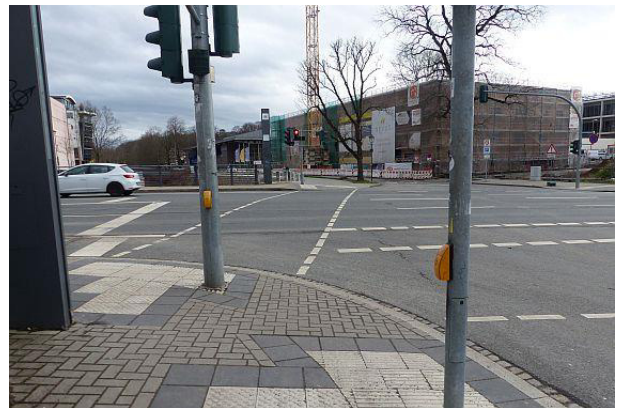
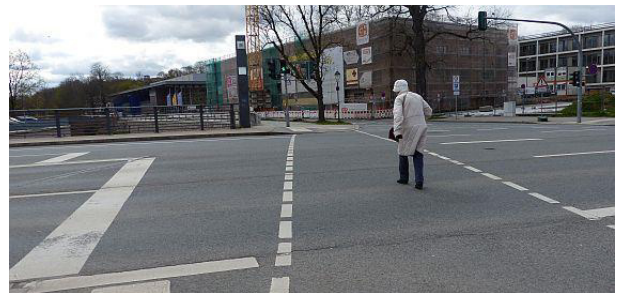
Der Übergang über die Hartmannstraße ist mit Bodenindikatoren und einem Anforderungsgerät für Sehbehinderte ausgestattet, die Bordsteine sind auf ca. 3 cm abgesenkt.

Die entsprechenden Schaltpläne standen zur Projektbearbeitung nicht zur Verfügung. Zum Zeitpunkt der Begehung (Werktag, Mittagszeit) ließ sich mit ca. 0,9 m/s die andere Straßenseite erreichen. Die Dame mit einem Gehstock auf dem Foto hat es allerdings nicht geschafft, ein deutliches Zeichen dafür, dass die 1,2 m/s für eine barrierefreie Querung zu hoch angesetzt sind. Deshalb

- **Es fehlt ein akustisches Signal. Darüber hinaus ist zu prüfen, ob das Fußgänger-Grünsignal im Verlaufe des Tages stets mit einer Gehgeschwindigkeit von maximal 1,2 m/s für die Querung der gesamten Furt berechnet ist. Ist das nicht der Fall, muss die LSA entsprechend umgeschaltet werden.**<sup>21</sup>

- **wird auch an dieser Lichtsignalanlage als ein wichtiger Übergang auf einer „barrierefreien“ Route für die Querung der gesamten Furt eine Gehgeschwindigkeit von maximal 0,8 m/s empfohlen** (vgl. Empfehlung 118).

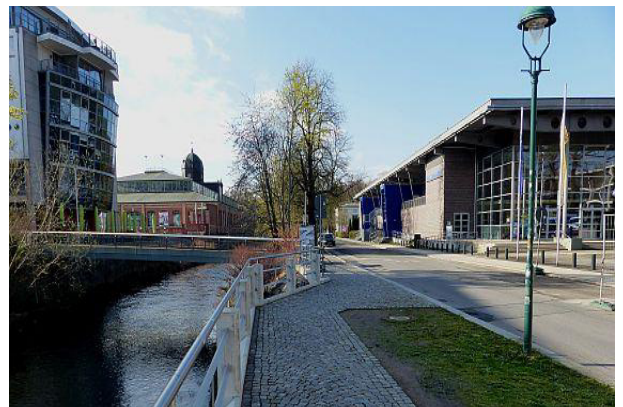
Die an der westlichen Bordsteinkante aufgestellten Laternen lassen große Schattenplätze aus.

- **Es wird die Aufstellung von mindestens zwei weiteren Laternen auf dem östlichen Gehweg der Fabrikstraße empfohlen.**

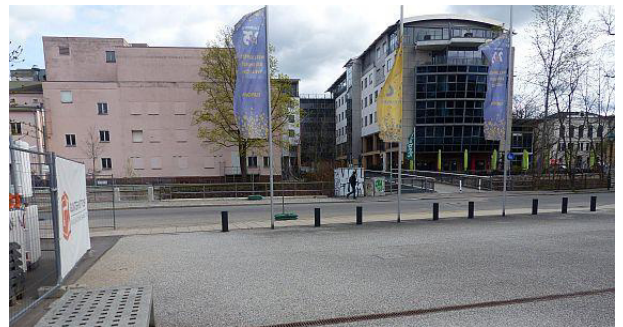
da es eine auffällig helle Beleuchtung am Brückengeländer gibt. Durch die große Diskrepanz der Lichtverhältnisse entsteht derzeit ein dunkles Loch.

- 203
- **Der Übergang zur Fußgängerbrücke muss unbedingt beleuchtet werden,**

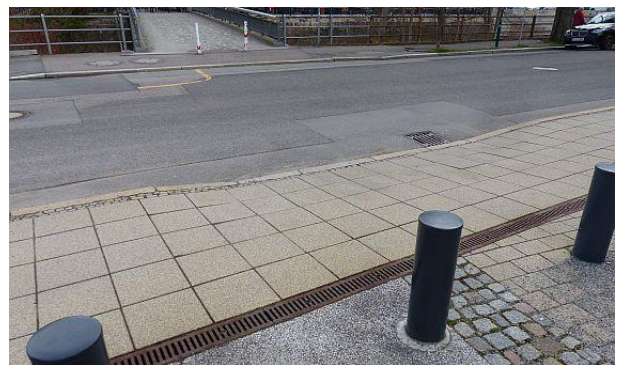
- 204
- **Direkt am Übergang über die Fabrikstraße sollten die Poller mit einem Aufmerksamkeitsfeld umgeben werden, wenn der Leitstreifen nicht mindestens 60 cm entfernt daran vorbeigeführt werden kann.**<sup>70</sup>

- 205
- **Poller sollen übrigens mindestens 90 cm hoch sein<sup>71</sup> und sind zu markieren.**

- 206
- **Der gesamte Übergang ist mit Bodenindikatoren auszustatten.**

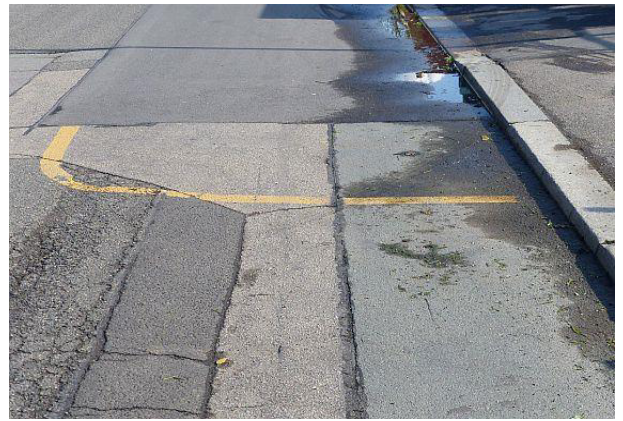
In der Planung ist allerdings eine Gehwegüberfahrt für den gesamten Bereich vorgesehen. Dies würde eine aufwändigere Umgestaltung erfordern, aber auch eine noch bessere Lösung darstellen.<sup>72</sup> Bei der Einrichtung einer Fahrradstraße, auch diese Möglichkeit ist im Gespräch,

- **Empfohlen wird ein einseitig vorgezogener Seitenraum mit Gehwegabsenkung auf der Ostseite, da dort der vorhandene Gehweg schmaler ist als auf der Westseite.**<sup>33</sup>

- **sollte hier auf jeden Fall ein breiter Übergang geschaffen werden** (vgl. Empfehlung 167).

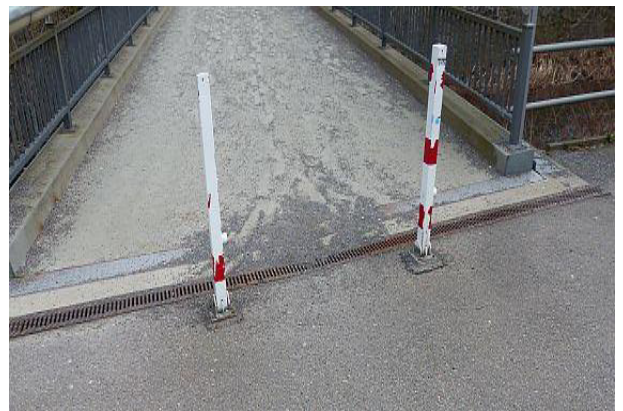
- **Auch auf der Brückenseite sollten die Poller mit einem Aufmerksamkeitsfeld umgeben werden, da der Leitstreifen nicht mindestens 60 cm entfernt daran vorbeigeführt werden kann.**<sup>73</sup>

- **Die Poller-Markierungen sind zu erneuern.**<sup>74</sup>

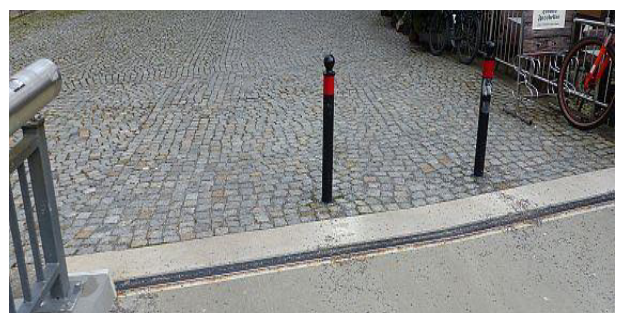
Der folgende Weg wird durch eine Lichtkette oberhalb des Erdgeschosses ausreichend beleuchtet.

- 212 • **An diesem Durchgang sollte ein Wegweiser zum Seeberplatz mit seiner Freitreppe am Chemnitzfluss sowie zur Markthalle aufgestellt werden.**

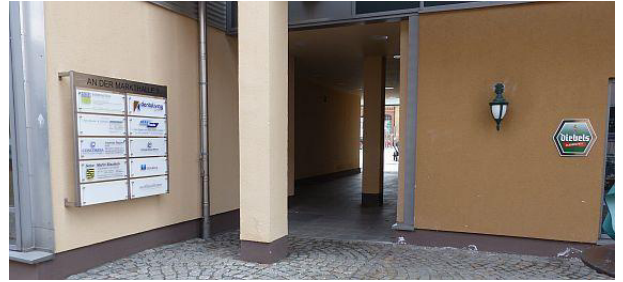
Da die Außenkanten sehr verwinkelt und die Fläche recht groß ist,

- 213 • **sollte auf diesem Durchgang zumindest der Leitstreifen durchgezogen werden.**
- 214 • **Deutlich besser wäre allerdings für alle Verkehrsteilnehmer:innen ein Plattenbelag mit Symbolen** (vgl. Empfehlung 002).
- 215 • **Der Übergang über die Straße An der Markthalle muss durch Bodenindikatoren mit Auffindstreifen, Abzweigfeldern und möglichst sogar mit einem Leitelement abgesichert werden.**
