**Expertise - Schwachstellenanalyse und Handlungsbedarf für das Projekt:  
Barrierefreie Fußwegeverbindungen  
Hauptbahnhof Chemnitz – Besucherzentrum  
Chemnitz Kulturhauptstadt Europas 2025**

**Fachverband Fußverkehr Deutschland FUSS e.V.  
Stand: 22. Juni 2023**

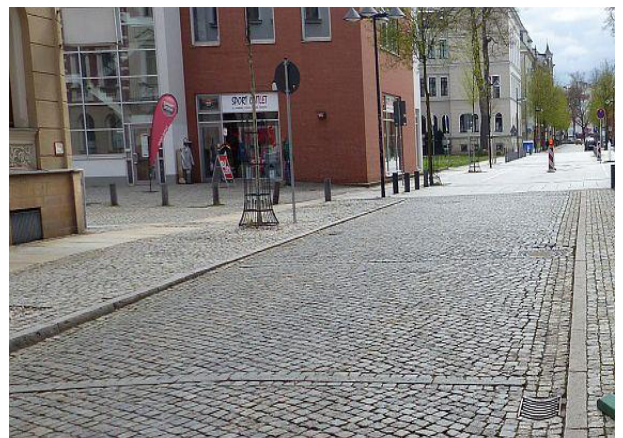
Die Querung an der Straße An der Markthalle ist für alle Verkehrsteilnehmenden überaus verwirrend, nicht eindeutig und deshalb auch gefährlich. Dies ist baulich ein Verkehrsberuhigter Bereich nach StVO<sup>75</sup>, aber er ist nicht so gekennzeichnet, sondern ist Teil einer Tempo 30-Zone. Dennoch fahren Kraftfahrzeuge nach längerer örtlicher Beobachtung auch in Abendstunden fast regelmäßig mit einer unverminderten zu hohen Geschwindigkeit über diese Querungsstelle, obwohl die Pflasterungen einen Vorrang für den Fußverkehr, also eine Gehwegüberfahrt darstellen.

- 216
- **Hier muss ganz dringend der Vorrang für den Fußverkehr per Beschilderung für einen Verkehrsberuhigten Bereich umgesetzt werden, unabhängig von diesem Projekt.**

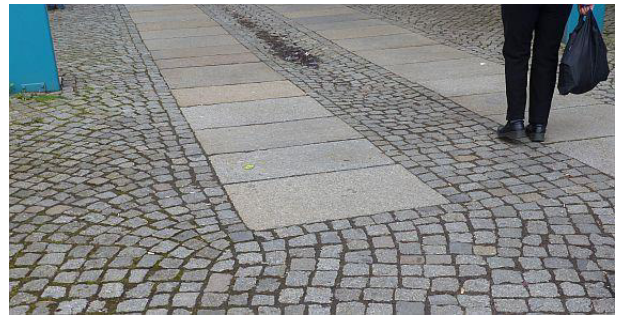
Der Durchgang ist dann wieder taghell beleuchtet und dann an der Theaterstraße einschließlich des Überganges wird es wiederum sehr dunkel. Der ständige Wechsel von hell zu dunkel ist nicht als barrierefrei zu bezeichnen.

- 221
- **Es wird empfohlen, zwischen dem Durchgang zum Seeberplatz und der Theaterstraße ein Lichtkonzept zu entwickeln,**<sup>76</sup>

da dieser Wegeabschnitt für das Europäische Kulturjahr auch bei dunkler Jahreszeit von höchster Bedeutung sein wird. Nach den Regelwerken soll „eine gleichmäßige Ausleuchtung der Verkehrsflächen und damit der Wegekette gegeben“ sein.<sup>77</sup>

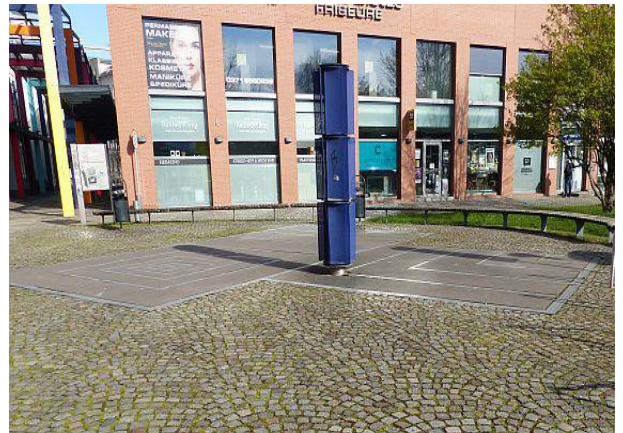
Ein paar Schritte weiter

- 224
- **fehlt ein Abzweigfeld mit einem kurzen Leitstreifen**

zum bereits erwähnten Wegeabschnitt. (vgl. Empfehlung 002)

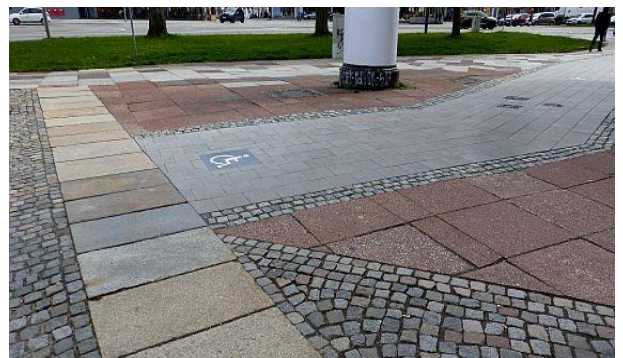
- **An der Theaterstraße fehlen auch auf dem neu gebauten Teilabschnitt Bodenindikatoren.**

Die vorhandenen Platten würden sich besonders für Klebe-Bodenindikatoren eignen (vgl. Empfehlung 108).

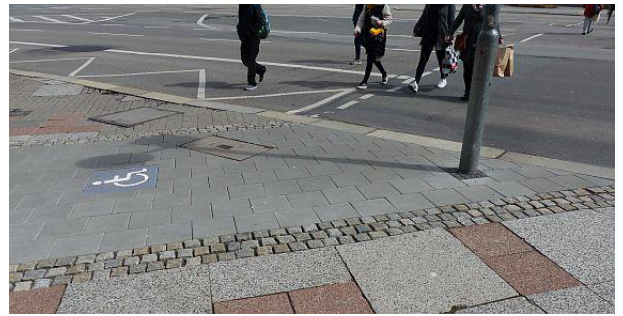
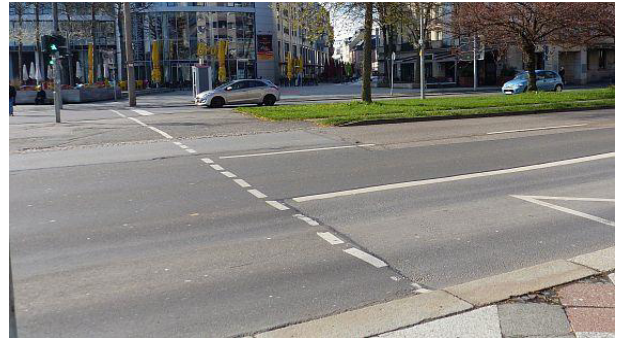
Der Übergang über die Theaterstraße soll in den kommenden Jahren komplett erneuert werden.

- **Ergänzung der Lichtsignalanlage mit einer Blindenakustik diskutiert<sup>79</sup>:**

- **Bordanpassung auf 3 cm (schwarz), Mittelinsel neuer Bord 3 cm (blau), Rippenplatten an den Rändern (weiß), Noppenplatten als Führung (rot) und Oberfläche Bitumen (grau).**<sup>80</sup>

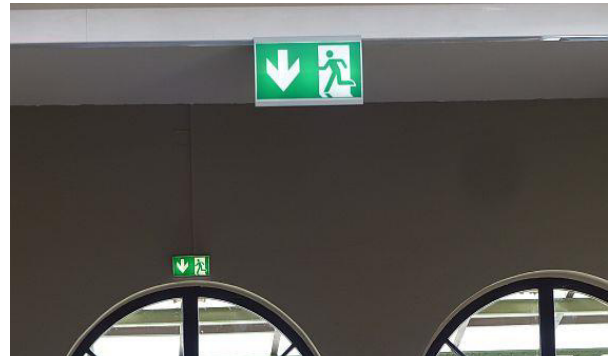
Der Ausgang ist nicht als Weg zum Zentrum, sondern lediglich als Fluchtweg gekennzeichnet. Nicht sehr einladend.

- 302
- **Es wäre sicher sinnvoll, hier den Ausgang in Richtung Stadt deutlich zu kennzeichnen** (vgl. Empfehlung 102).

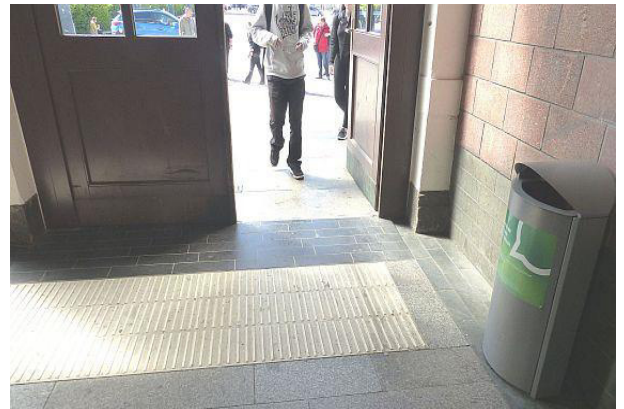
Aufgrund der zeitweise vorhandenen starken Sonneneinstrahlung (Südseite) am Bahnhofsausgang ist die Situation nicht nur für Menschen mit eingeschränkter Sehfähigkeit ein Problem.

- 303
- **Hier sollte ein größeres Schild „Achtung Treppe“ angebracht werden.**<sup>82</sup>
- 304
- **Sinnvoll wäre zusätzlich ein Rollstuhl-Symbol mit Pfeil nach links** (vgl. Empfehlung 306).

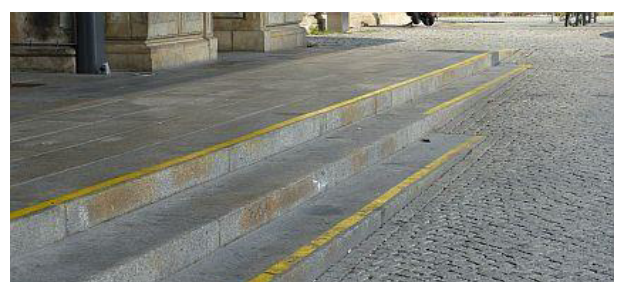
Vorher aber sind direkt am Hauptausgang nicht barrierefreie angeschnittene Treppenstufen zu überwinden.

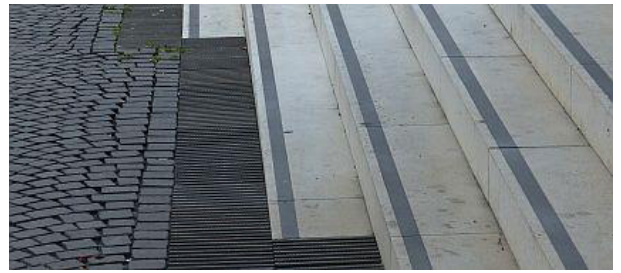
Am Westausgang (siehe Abschnitt 11.1) ist die vergleichbare Situation mit hellen Stufen deutlich besser gelöst.

- **Es wird empfohlen zumindest im oberen Bereich ein Aufmerksamkeitsfeld sowie Stufenkantenmarkierung anzubringen bzw. anzukleben** (vgl. Empfehlung 108).<sup>83</sup>

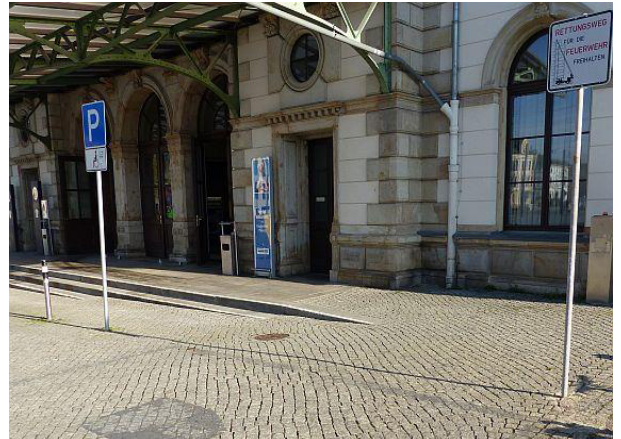
Für Rollstuhlfahrer:innen gibt es eine etwas versetzte Rampe, die man kennen muss und die zum Zeitpunkt einer Begehung zugestellt war. Der Abgang wird zudem durch einen Behindertenparkplatz behindert. Es wird empfohlen,

- **im oberen Bereich ein Rollstuhlsymbol mit Pfeil aufzutragen** (vgl. Empfehlung 002) **so wie**

- **durch weitere Poller einen sicheren Abgang sowie eine Wendefläche zu schaffen.**<sup>84</sup>

- **Darüber hinaus ist der Behinderten-Parkplatz nicht nur durch ein Schild zu verdeutlichen, sondern nach den Regelwerken auszubilden.**<sup>85</sup>

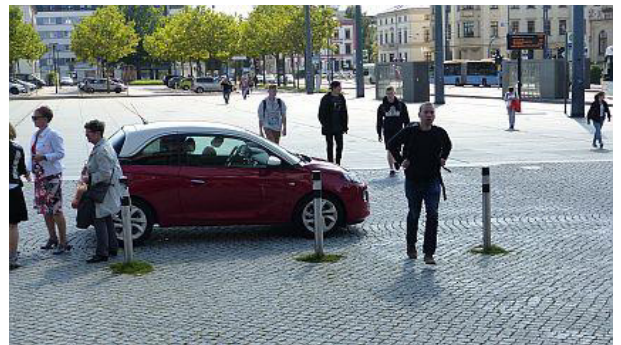
Direkt vor dem Bahnhofsausgang sind zwei Fahrspuren durchgeführt worden, auf denen Pkw's parken oder zum Aussteigen halten und damit die Fußgänger auf dem Weg zu den Tram-Haltestellen und dem Zentrum behindern. Es ist unverständlich, warum dies nicht zumindest

- **in einem breiten Streifen auf dem direkten Weg zur Stadt und zu den Haltestellen durch ein absolutes Halteverbot und für den Rest durch ein eingeschränktes Halteverbot<sup>86</sup> unterbunden wird.**

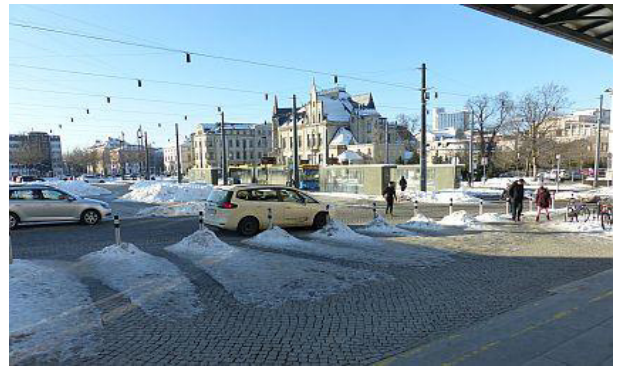
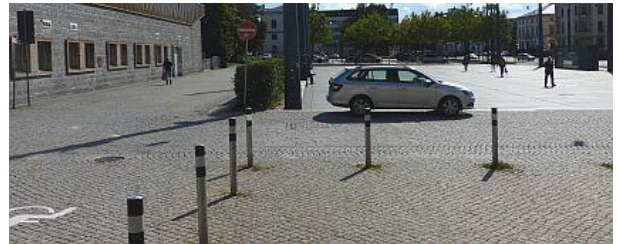
Nach der Überquerung der Fahrbahnen am Hauptausgang des Bahnhofes gibt es noch einmal eine angeschnittene Treppenstufe. Vom Bahnhof aus ist sie nicht erkennbar und dadurch nicht nur für Menschen mit eingeschränkter Sehfähigkeit eine gefährliche Stolperkante.

- 310 • **Hier wird dringend eine auffällige Kantenmarkierung empfohlen.**

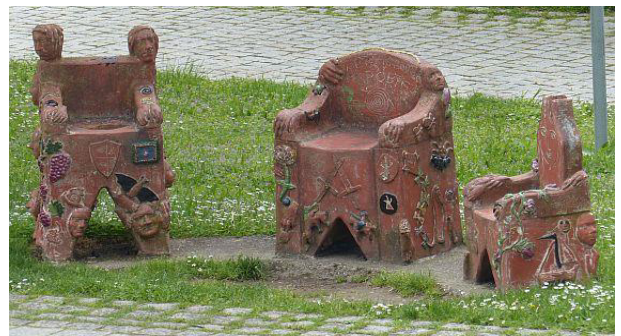
Kommen wir noch einmal auf die Sitzgelegenheiten zurück, die sich auf der östlichen Seite des Bahnhofsvorplatzes befinden. Es sind Langbänke, wie sie auch am Theaterplatz zu finden sind. Sie werden gut angenommen, sind aber nicht ergonomisch nach den Regelwerken und damit auch für behinderte Menschen nutzbar. Dafür müssten sie keineswegs

so kunstvoll sein, wie auf dem Foto,<sup>87</sup> aber sie sollten auch Armlehnen besitzen und so zueinander aufgestellt werden, dass daneben Platz für Rollstühle ist.<sup>88</sup> Eine kommunikativere Aufstellung in Sitzgruppen würde für alle Menschen Vorteile bieten. Empfohlen wird,

- 312      • **eine Überprüfung der vorhandenen zahlreichen Sitzgelegenheiten nach den „ergonomischen“ Kriterien für die Einhaltung der Barrierefreiheit und ggf. Ergänzungen.**

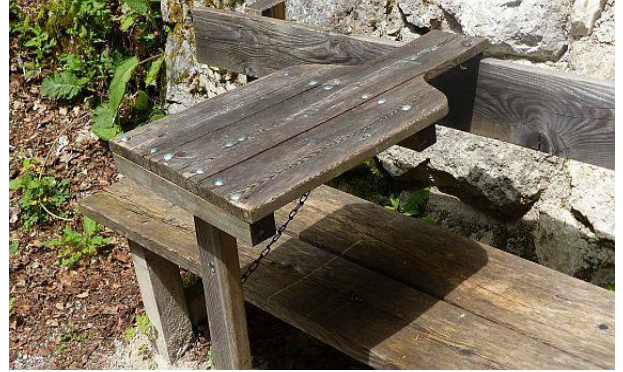
Eine weitere Thematik der Sitzgelegenheiten, die in städtischen Regelwerken nicht erwähnt werden, aber einen Bedarf darstellen, sind Abstellmöglichkeiten und Tische. Das Foto zeigt eine gute Variante, die nur für eine „Stadt der Moderne“ angepasst z.B. aus Stahl angefertigt sein sollte.<sup>89</sup> Denkbar wäre es, auf der Tischplatte einen Stadtplan oder Werbung für das Europäische Kulturjahr anzubringen.<sup>90</sup> Empfohlen wird

- 313      **zumindest in einem Abstand von ca. 600 Metern eine Sitzgelegenheit mit „Beistelltisch“ anzubieten.**<sup>91</sup>

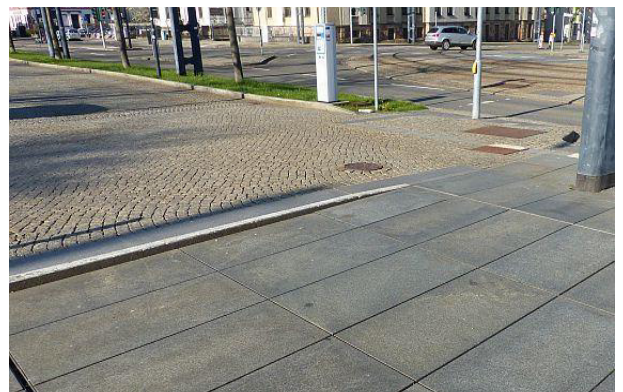
Auch auf der anderen Seite des Platzes Ende der Plattenbelag an einer abgeschrägten Kante. Diese wurde aber offensichtlich in den letzten Jahren weiß markiert.<sup>92</sup>

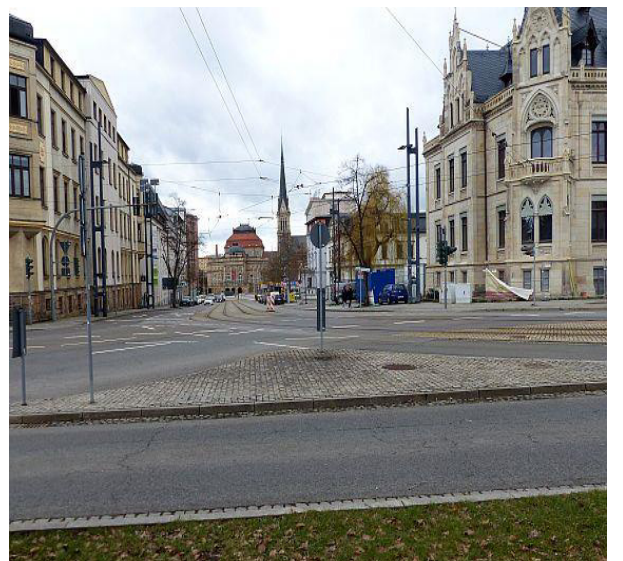
Ein paar Schritte weiter, auf der Fahrspur stehend, wird noch deutlicher, dass die Carolastraße nicht nach den heute geltenden Regelwerken von „außen“ nach „innen“ geplant wurde.<sup>94</sup> Der Fußverkehr war damals eher eine Begleiterscheinung.

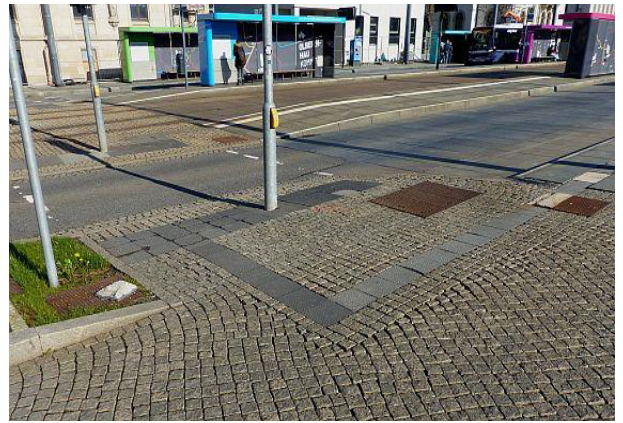
Der desolate Zustand des Überganges über die Bahnhofstraße zur Nordseite der Carolastraße ist allein schon ein Ausschlusskriterium. Die vorhandenen und teilweise defekten Bodenindikatoren reichen nicht aus, um blinde Menschen vor einem Unfall mit einer Straßenbahn zu schützen. Hier sind vorgezogene Maßnahmen nicht ausreichend.

- **Der von allen Verkehrsteilnehmern frequentierte Übergangsbereich sollte sobald wie möglich in ein Umbauprogramm aufgenommen werden.**

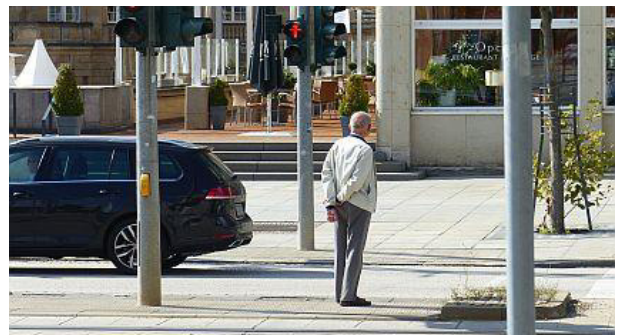
Ein zweites Problem stellt der Übergang von der Nordseite der Carolastraße über die Straße der Nationen dar. Zum einen gibt es für alle Zu-Fuß-Gehenden nicht wahrnehmbare drei Stufen direkt vor der Kreuzung. Zum anderen beträgt die Wartezeit über die letzten Fahrspuren auf der Westseite der Straße der Nationen über eine Minute.<sup>95</sup> Dort wird der gar nicht so starke Linksabbiegeverkehr bevorzugt und Fußgänger:innen stehen auf einer zu schmalen Mittelinsel zwischen den Fahrspuren und den Straßenbahngleisen.<sup>96</sup>

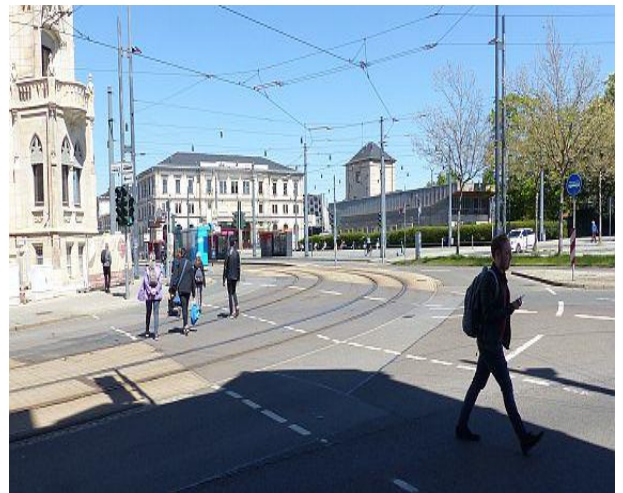
Statt der Straßenquerung der Carolastraße westlich der Bahnhofstraße führt der Weg an der östlichen Seite der Bahnhofstraße weiter. Allerdings endet der Bahnhofsvorplatz unvermittelt ohne Gehweg-Weiterführung in einem Parkplatz. Der Weg wird gleichzeitig teilweise als Ein- und Ausfahrt des Parkplatzes benutzt, obwohl dies nicht nötig ist, da es eine ordentliche Führung für den Kraftfahrzeugverkehr am südlichen Ende zur Bahnhofstraße gibt.

Mitunter wird die Fläche auch als zusätzlicher Parkraum benutzt.

Deshalb wird empfohlen,

- 316 **die Zufahrt auf der östlichen Seite abzapollern und links davon auf der derzeit als Abfahrt benutzten Fläche evtl. weitere Parkplätze anzuordnen.**

- 317 **• Darüber hinaus müssen die vorhandenen Poller wieder ordnungsgemäß markiert werden.**

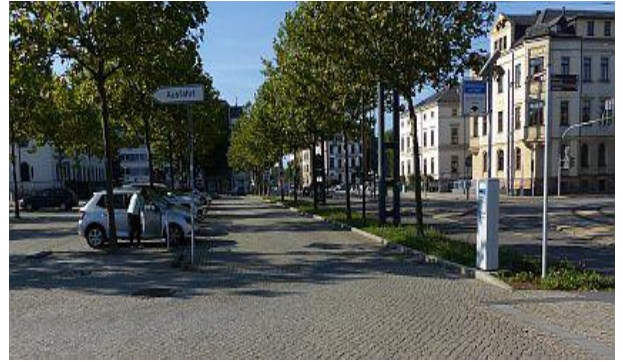
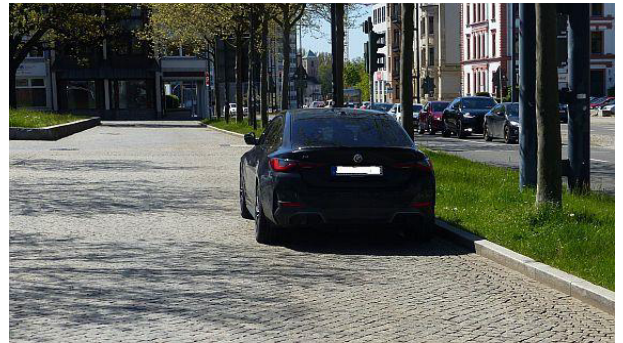
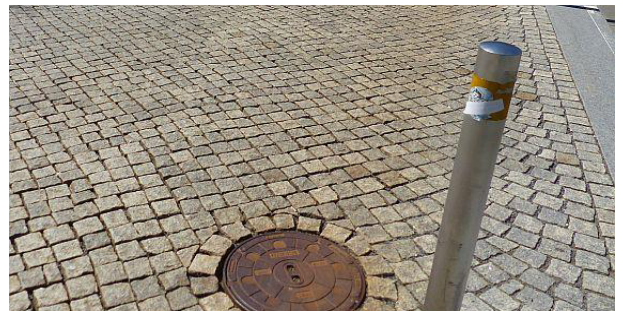
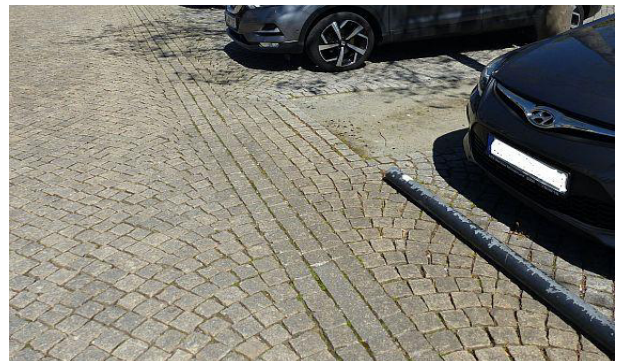
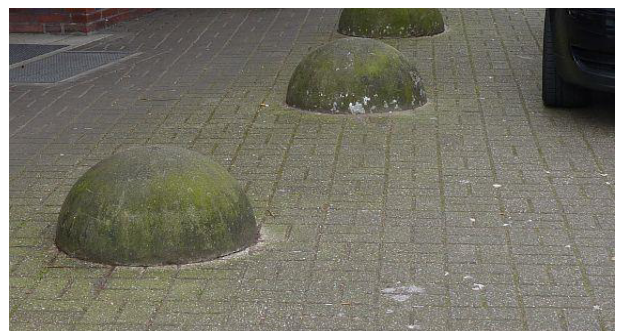
Auf der Strecke wurden, um das Herausfahren der Fahrzeuge zu verhindern, Rohre als Überfahrsperrern eingebaut, die größtenteils wieder entfernt wurden. Sie dürfte auch bei einem Teil der heutigen Fahrzeuge nicht sehr wirksam sein.

Die farblichen Halbkugeln, so wie sie vor der Rosa-Luxemburg-Grundschule im Brühl angebracht wurden, wären allerdings netter und

- 318 **• Es wird empfohlen, kräftigere Überfahrsperrern auf der östlichen Seite der dann ausschließlich als Fußweg zur Verfügung stehenden Fläche anzuordnen.**

- **mit der hellblauen Farbe wären sie gleichzeitig ein Teil des Leitsystems für den „Innenstadtnahmen Kulturweg“.**

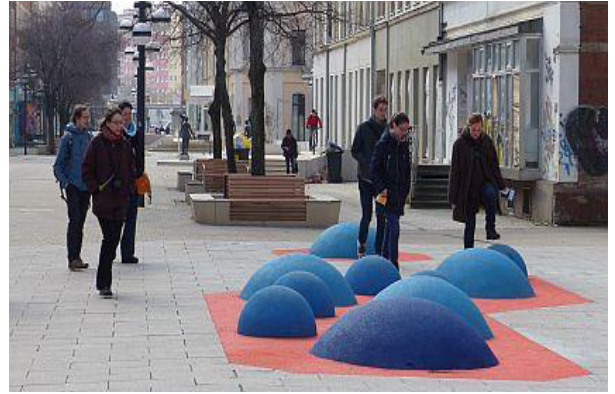
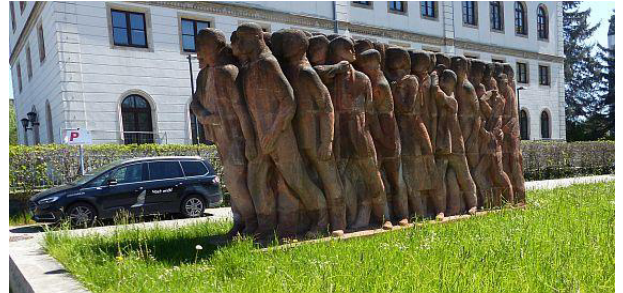
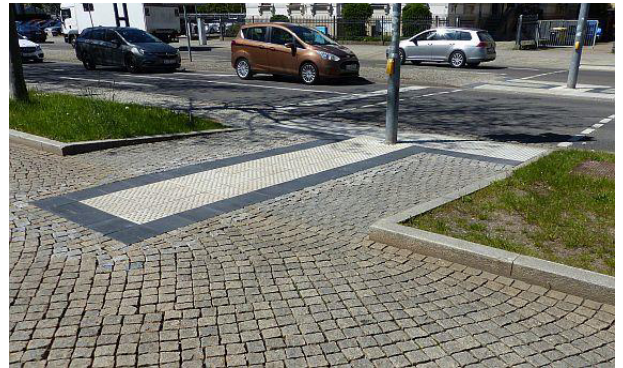
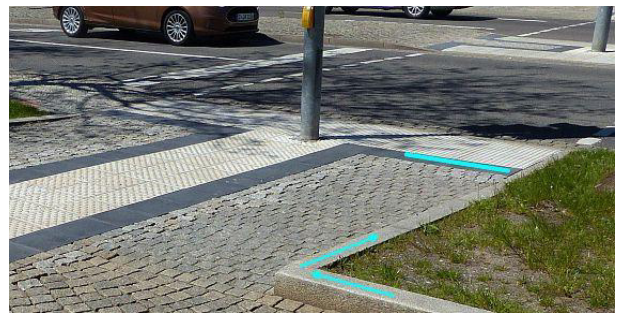
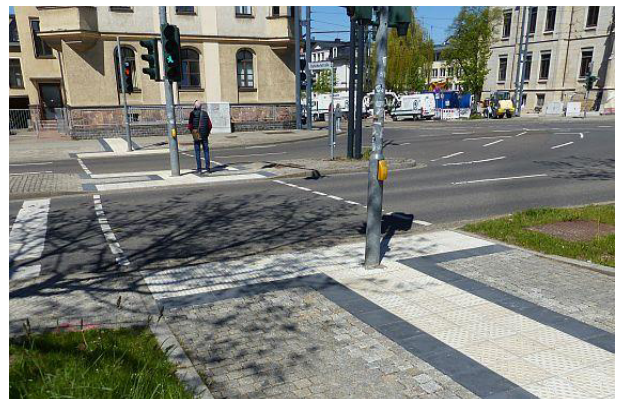
Der Übergang über die Bahnhofstraße ist vor kurzer Zeit barrierefrei gestaltet worden.

An dieser Stelle soll nur beispielhaft dargestellt werden, wie eine Markierung des Bordsteins oder der Begleitplatten zu den Bodenindikatoren als Leitsystem aussehen kann (vgl. Empfehlung 006). Hier könnten auch Streifen auf der Randkante angebracht werden.

Der Übergang wurde von allen Beteiligten an der Begehung als vorbildlich angesehen.

- **Es ist dennoch zu prüfen, ob die akustischen Signale auf der westlichen Straßenseite wahrnehmbar auch bei Straßenlärm sind.**

- **Es wird dringend eine Prüfung empfohlen, ob diese Art der uneinheitlichen Signalisierung wirklich notwendig ist und für die querenden Fußgänger:innen Vorteile bringt.** (vgl. Empfehlung 119)

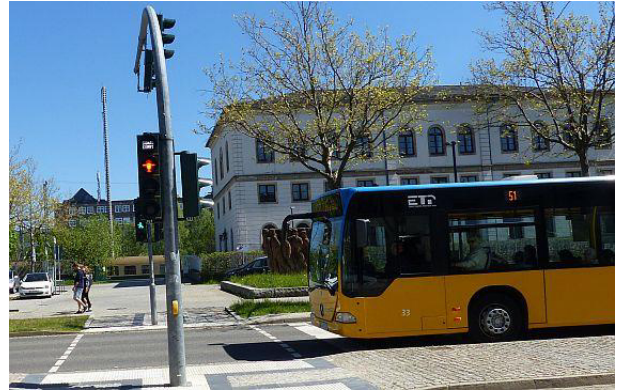
Das Einbiegen in die Carolastraße ist aufgrund des großen Abbiegeradius nicht komfortabel aber nur durch eine grundsätzlichere Umgestaltung des gesamten Straßenraumes zu verbessern.

- **Es wird empfohlen, die Situation im Rahmen des Projektes nicht anzupacken.**

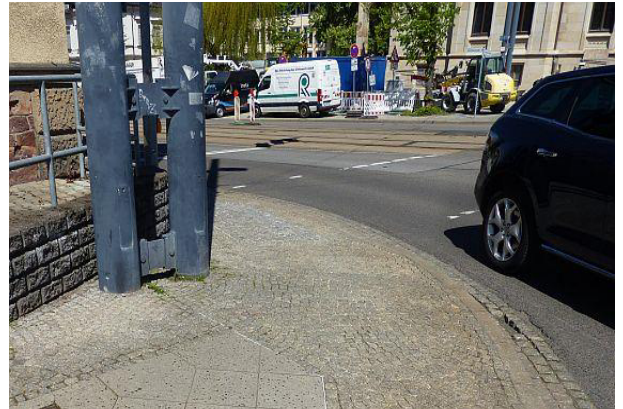
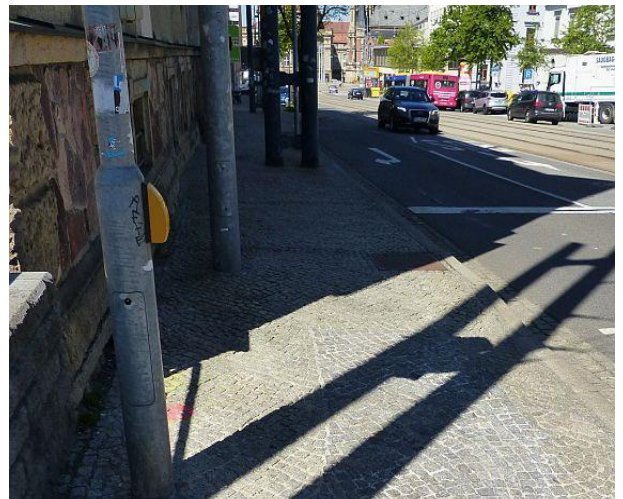
Hinzu kommt, dass diese Straßenseite auch über lange Tageszeiten verschattet ist und deshalb recht dunkel wirkt. Die Ansammlung von Masten für die Straßenbahn, die Beleuchtung, für Verkehrsschilder oder die Lichtsignalanlagen machen die Enge noch deutlicher. Für eine Begrünung ist leider kein Platz vorhanden. Eine absolut unschöne Situation, die offensichtlich nur durch Kreativität ein wenig zu verbessern ist.<sup>97</sup>

- **Es wird empfohlen, die Situation wenigstens durch Farben aufzuhellen.**

Das könnten z.B. einfache Markierungen bis zu einer Höhe von 90 Zentimetern sein,<sup>98</sup> oder 30 cm hohe Ringe, die von dunkelblau nach oben hin immer heller werden<sup>99</sup>, oder künstlerisch gestaltete Ornamente oder eine helle farbige Bestrickung.

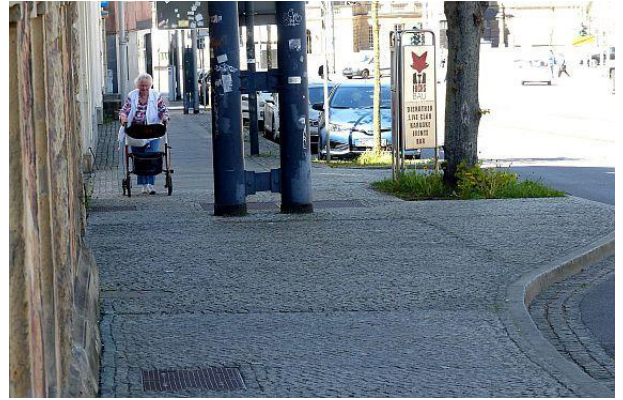
Nach diesem kurzen Wegeabschnitt wird der Weg wieder breiter, Masten sind aber weiterhin vorhanden.

- **In der Carolastraße sollte eine Bereinigung des Schilderbestandes bedacht werden, die zulasten der Gehwegflächen aufgestellt wurden.**

Hier könnte ein Anfang gemacht werden mit der Verkleinerung der teilweise autobahnähnlichen Wegweisungen für den Kraftfahrzeugverkehr, die das Stadtbild von Chemnitz insgesamt negativ beeinflussen<sup>100</sup> und auch nicht mehr zeitgemäß und regelgerecht sind.<sup>101</sup>

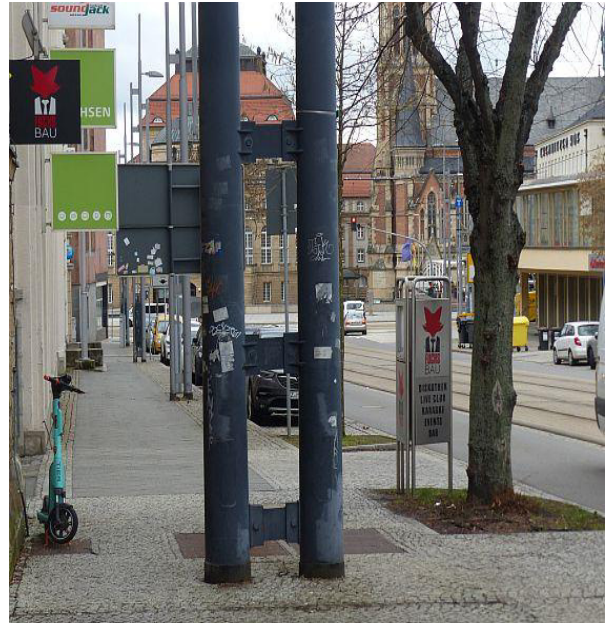
Am Übergang über die verkehrlich recht unbedeutende Waisenstraße sollte der Vorrang des Fußverkehrs eindeutiger herausgestellt werden.

- **Empfohlen wird die Ausbildung einer Gehwegüberfahrt.<sup>102</sup>**

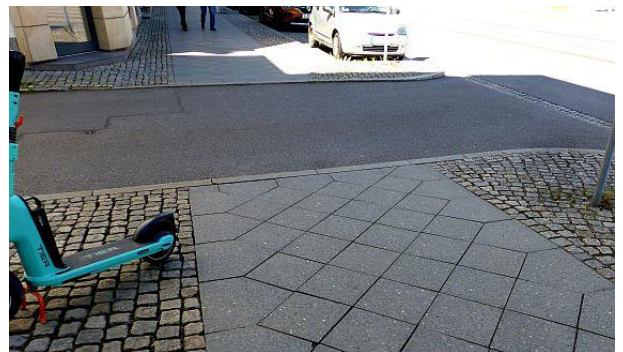
Kurz vor der Einmündung in die Straße der Nationen musste offensichtlich noch der letzte Parkplatz in den Gehweg hineingeschoben werden, in einer Innenstadt, die zu großen Anteilen aus Parkflächen besteht.

- **Hier wäre eine breitere Gehwegführung sinnvoll und keine Verengung.**

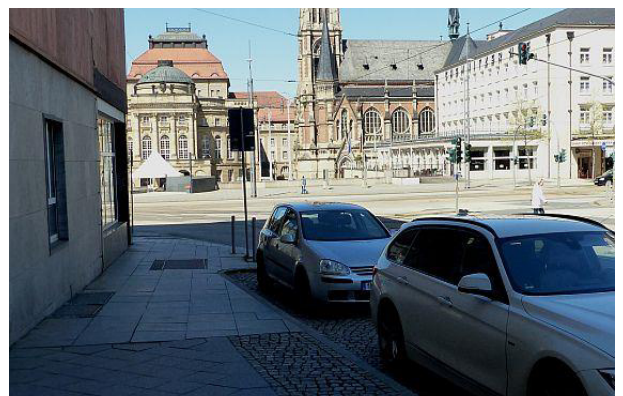
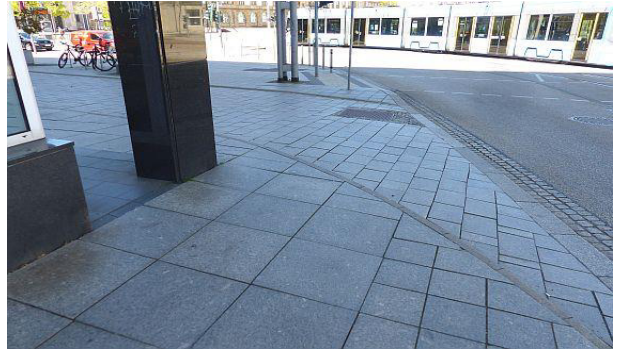
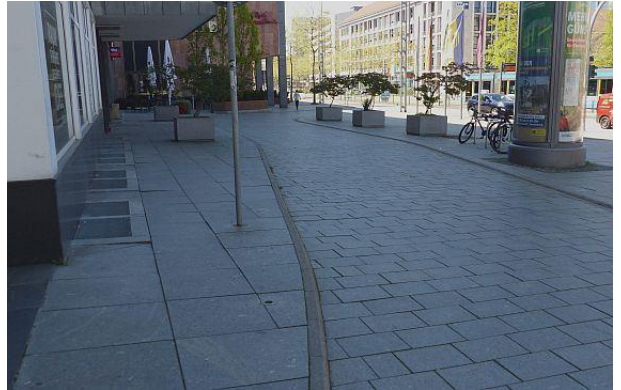
Was dann folgt, ist schon eher kurios: Der Gehweg verschwindet mehr oder weniger in einer großen Eckausrundung einer Seitenstraße,

die nichts weiter ist, als eine völlig überdimensionierte Hotelausfahrt. Hier muss es eine eindeutige Regelung des Vorranges für den Fußverkehr und ein Blindenleitsystem bis zum Übergang über die Straße der Nationen geben. Um nicht die gesamte Situation baulich umgestalten zu müssen, wird empfohlen,

- 328      • **Über die gesamte Fläche wird als Bodenindikation ein Leitstreifen durchgeführt.**  
(vgl. Empfehlung 141)
- 329      • **An beiden Rändern des Leitstreifens werden hellblaue Farbstreifen aufgetragen, die zur Seite schmaler werden.**  
(vgl. Empfehlung 142)

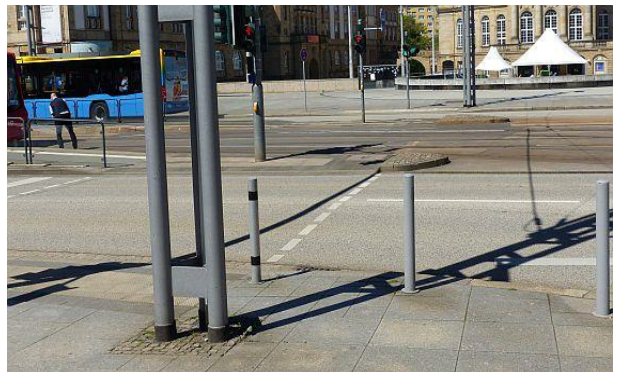
Für nicht blinde, sondern sehbehinderte Menschen, sind die zahlreichen Pfähle, Pfosten und Poller und ihre Schatten sehr irritierend. Es wird daher empfohlen, wie in den Regelwerken vorgesehen,

- 331      • **an allen Masten in Höhe zwischen 1,20 und 1,60 m Markierungen anzubringen.**

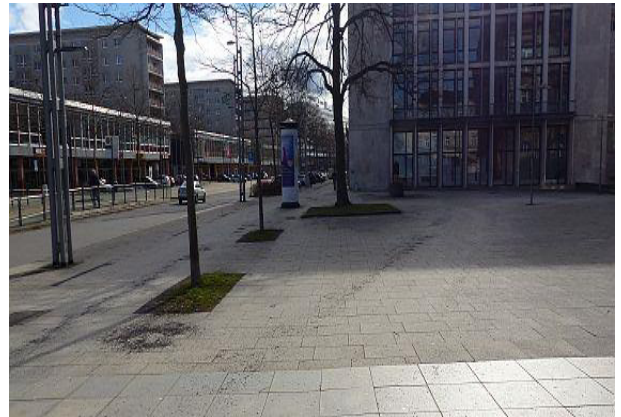
Wieder auf der oberen Ebene befindet sich der Arthur-Weiner-Platz an der Straße der Nationen. Auch hier

- **müsste ein Leitsystem vorgesehen werden, wenn der Weg barrierefrei auch für blinde und sehbehinderte Menschen benutzbar sein soll.**

- **Darüber hinaus bietet sich der Platz an, für das Aufstellen einer Sitzgruppe im Schattenbereich** (vgl. Empfehlung 312 + 313),

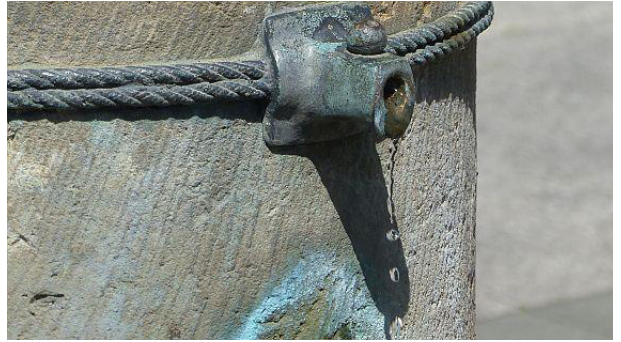
Der auf dem Arthur-Weiner-Platz vorhandene kleine Brunnen liefert leider kein Trinkwasser. Ein Mangel in Zeiten der Hitzewellen, mit denen sich derzeit auch fast alle anderen Städte in Deutschland bereits beschäftigen oder beschäftigen sollten.

- **Eine Prüfung, an welchen Stellen Trinkwasser anzubieten wäre, ist durchaus angemessen.**

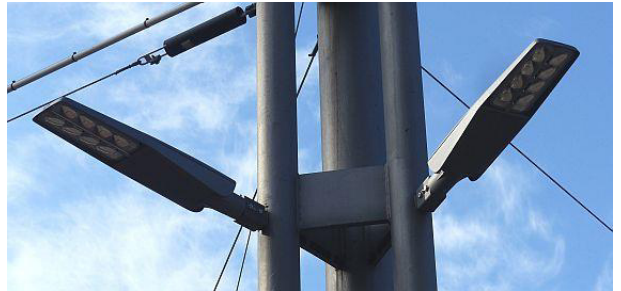
Die Beleuchtung des Gehweges in der Straße der Nationen ist sehr unterschiedlich. Teilweise beleuchten die für den Gehweg vorgesehenen Beleuchtungselemente eher die parkenden Kraftfahrzeuge.

- **Es wird empfohlen, die Gehwegbeleuchtung noch einmal genauer zu prüfen und ggf. nachjustieren, damit auch wirklich der Gehweg beleuchtet wird.**

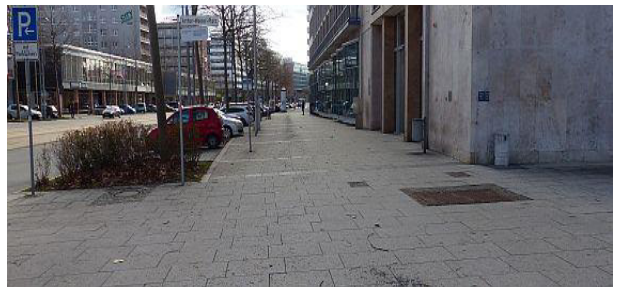
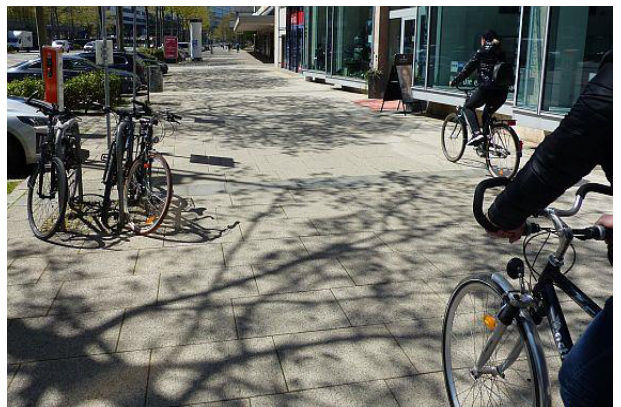
Der Gehweg ist komfortabel benutzbar, allerdings auch für Menschen, die mit dem Fahrrad langsamer oder auch schneller unterwegs sind. Eigentlich sind die Fahrspuren in der Straße der Nationen auf diesem Abschnitt nicht stark ausgenutzt, so dass man dort durchaus Rad fahren könnte. Auf jeden Fall ist diese Situation für alle Verkehrsteilnehmer und natürlich insbesondere für Menschen, die auf eine Barrierefreiheit angewiesen sind, nicht akzeptabel.

- **Ein möglicher Lösungsansatz wäre, den breiten Gehweg tatsächlich zu teilen,**

- In diesem Zusammenhang wäre es möglich, auch eine Leitlinie für Sehbehinderte durch unterschiedliche Pflasterung auf dieser Gehwegseite umzusetzen.<sup>107</sup>

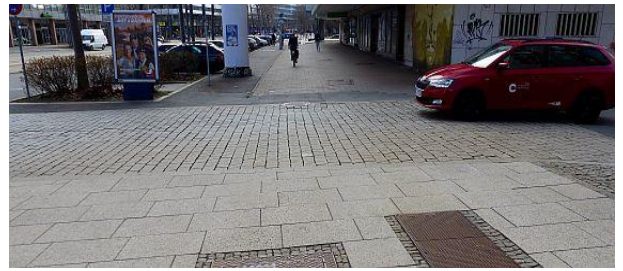
Darüber hinaus wird der Gehweg durch eine zum Zeitpunkt der Beobachtung frequentierte Parkplatzein- und -ausfahrt unterbrochen.

- Hier bietet es sich an, auf der Südseite an der Hauskante ein flaches Blumengefäß aufzustellen, um zu nahes an der Wand entlang laufen zu verhindern und eine Sichtbeziehung für Ausfahrten zu ermöglichen.

Es muss an der Hauskante anschließen, um einen fühlbaren Versatz zu schaffen.

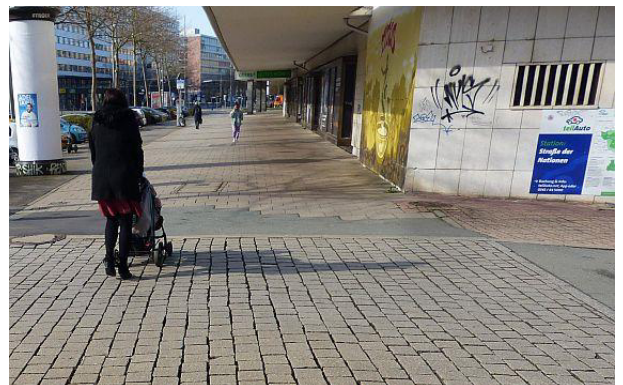
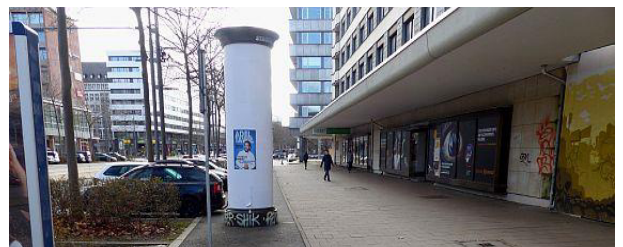
Obwohl der Gehweg in diesem Abschnitt sehr breit ist, wird er von Zu-Fuß-Gehenden als nicht sicher empfunden, das ergab eine kurze Passantenbefragung. Radfahrende benutzen ihn illegal in der gesamten Breite und mitunter in einem unangemessenen Tempo.

Der Weg ist allerdings schon jetzt auf der Seite zur Fahrbahn teilweise mit einer Bitumenbahn ausgelegt, sodass eine gesonderte Radwegeführung hier sogar naheliegend ist.

- Zu diesem Zweck müsste an dieser Stelle lediglich die Litfaßsäule ein Stück nach Westen verschoben werden.

Und schon hätte man einen Radweg, und der Gehweg wäre noch immer ausreichend breit. Sogar das Querparken ist akzeptabel, weil die Fahrzeuge wegen der Bordsteinkante nicht auf die obere Fläche fahren.

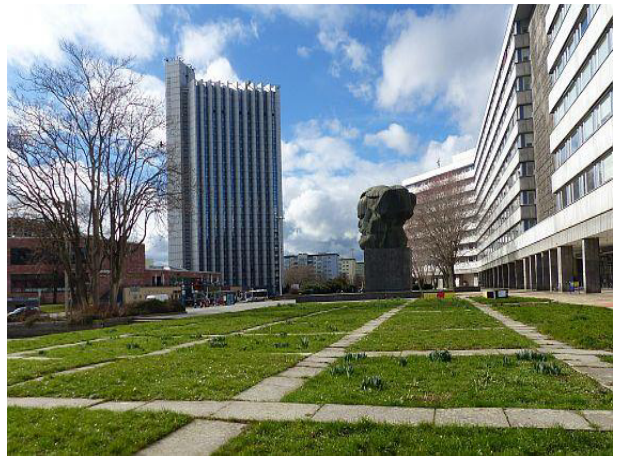
349

- **Hoffentlich wird das Monument als ein Wahrzeichen der Stadt 2025 auch beleuchtet.**

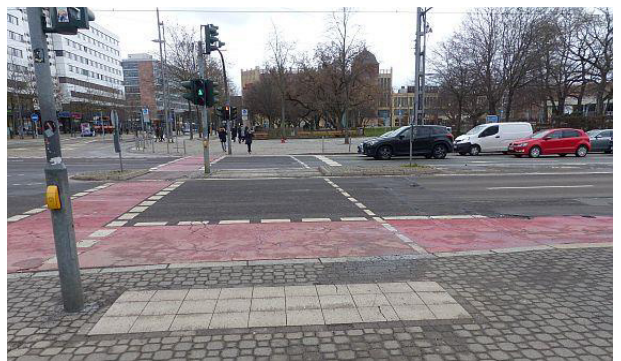
350

An der Überquerung der Brückenstraße auf der östlichen Seite der Straße der Nationen sind zwar die Radstreifen markiert, aber ansonsten

- **ist der Kreuzungsbereich für alle Verkehrsteilnehmer von Gehweg zu Gehweg überarbeitungsbedürftig.**

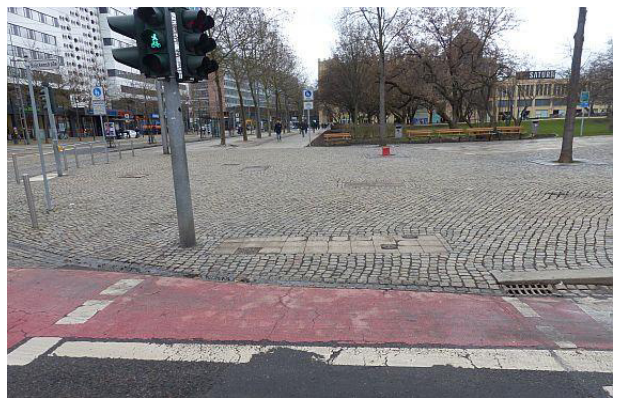
351

Die entsprechenden Schaltpläne standen zur Projektbearbeitung nicht zur Verfügung. Zum Zeitpunkt der Begehung (Werktag, Mittagszeit) ließ sich mit ca. 0,4 m/s die andere Straßenseite erreichen. Das Fußgänger-Grün scheint auf den ersten Blick kein Problem darzustellen.

- **Darüber hinaus ist zu prüfen, ob das Fußgänger-Grünsignal im Verlaufe des Tages stets mit einer Gehgeschwindigkeit von maximal 1,2 m/s für die Querung der gesamten Furt einschließlich der Querung der Fahrradstreifen berechnet ist. Ist das nicht der Fall, muss die LSA entsprechend umgeschaltet werden.**<sup>21</sup>

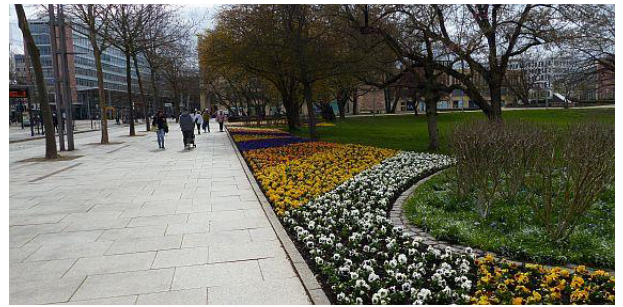
Der Weg führt weiter in Richtung Zentrum auf dem breiten Gehweg zwischen der Straße der Nationen und der Parkanlage Am Roten Turm mit Blick auf die Stadthalle. Die Kante zum Blumenbeet ist als Leitlinie geeignet.

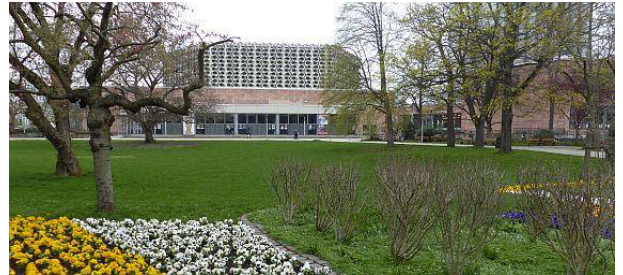
Dieser wichtige Straßenteil ist abends nicht besonders gut ausgeleuchtet, aber die hellen Gehwegplatten gleichen dies etwas aus.

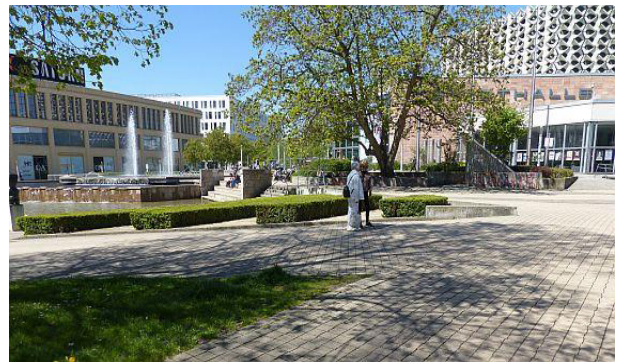
Die Wegeführung in der Anlage Am Roten Turm ist für Ortsunkundige unübersichtlich.

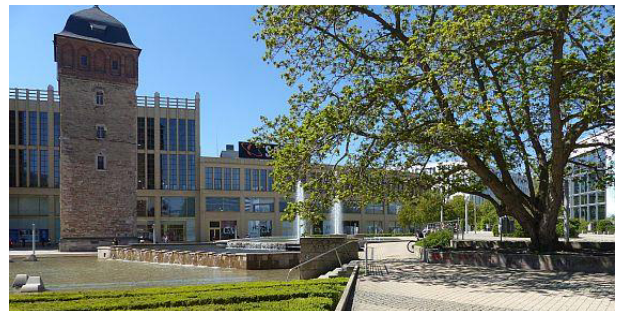
Eine halbwegs direkte Führung zum Roten Turm beinhaltet einen Treppenabgang.

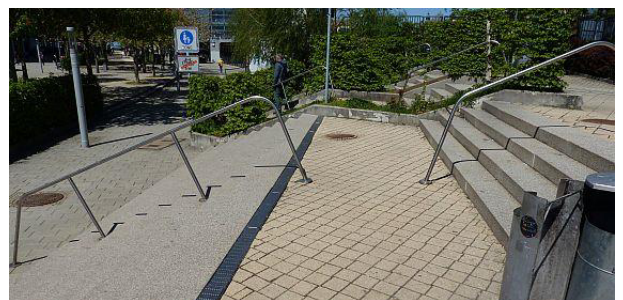
Ein noch schönerer Weg um die Wasseranlage herum endet in zahlreichen Treppenabgängen.

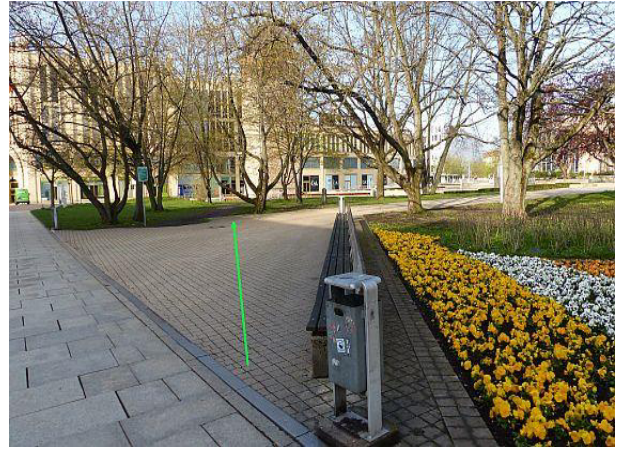
An dieser Stelle ist deutlich zu sehen, dass nicht alles angenommen wird, was Landschaftsplaner planen. Die Menschen wählen sich ihre Wege selbst. Hier ist eine Nachbesserung erforderlich:

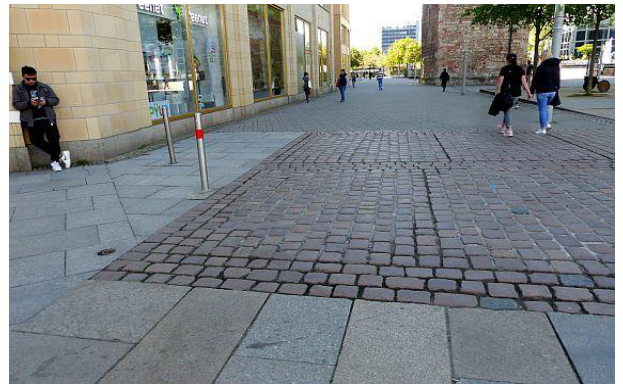
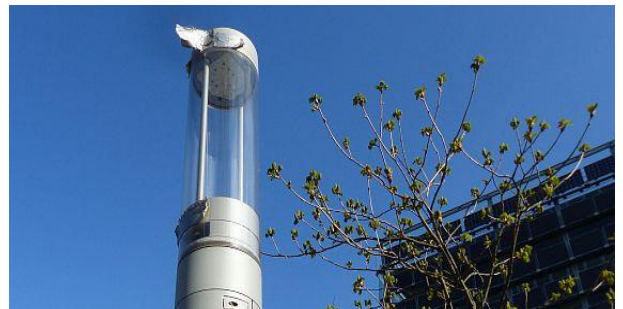
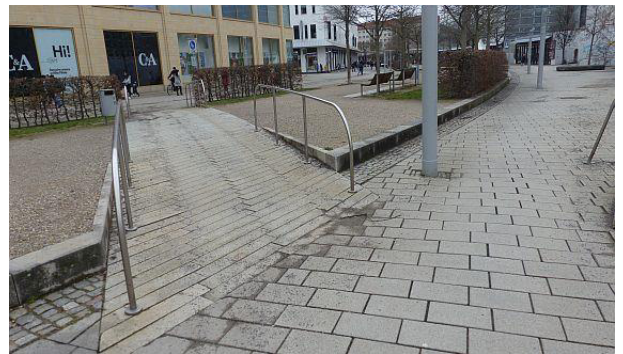
Wegbegleitend befinden sich bis zur Theaterstraße moderne Beleuchtungselemente. Sie sind bei Dunkelheit weiß mit einem blauen Ring erleuchtet, was wiederum wie eine Wegweisung für den „Innenstadtnahen Kulturweg“ wirken kann. Der erhobene Weg ist durch eine komfortable Rampe erreichbar.

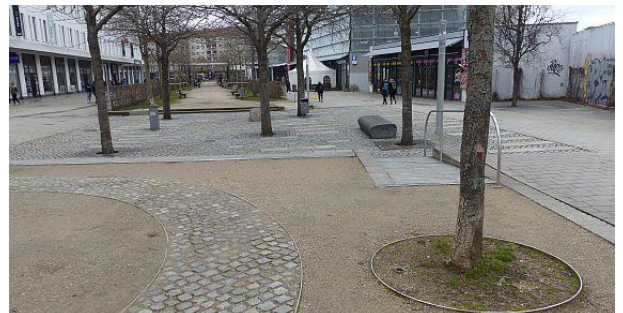
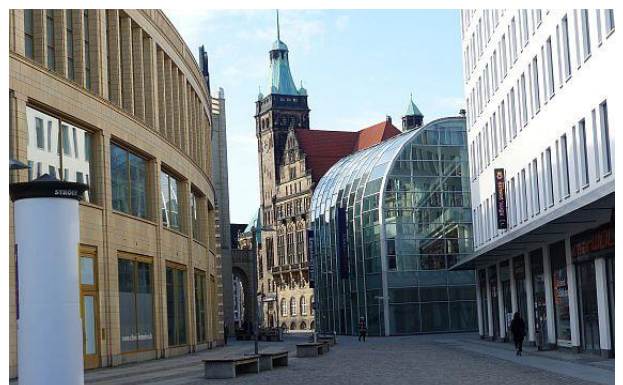
357

Auch die Wegunterbrechung an der Richard-Möbius-Straße wirkt auf den ersten Blick komfortabel.

- **Nur die Zugangsstufen der Mittelpromenade sollten deutlicher markiert werden.**

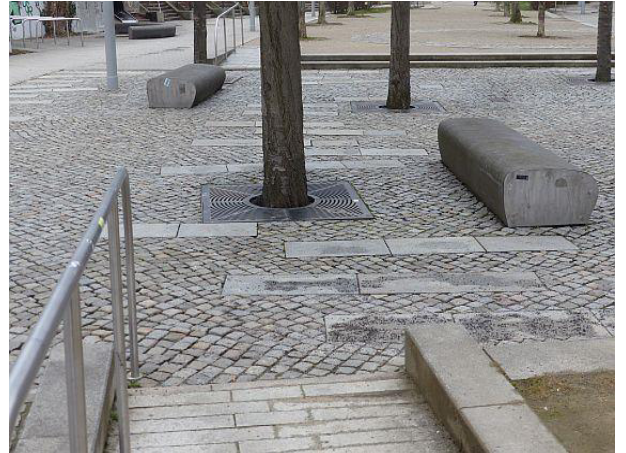
358

Mit dem Rollstuhl oder einem Rollator ist die Situation mit der „Landschaftsgestaltung“ dennoch eher etwas verwirrend und auch nicht mehr so ganz komfortabel.

- **Ab hier könnte die Mittelpromenade durchaus heller beleuchtet werden, um einen gefühlt sicheren Durchgang zu schaffen.**

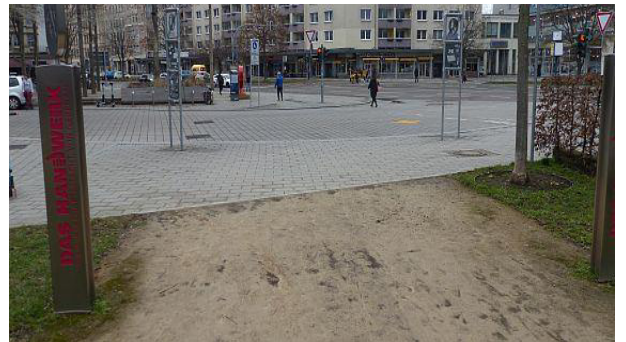
Der Ausgang aus dem Fußgängerbereich Am Wall ist recht unbedacht gestaltet. Hier befindet sich eine überdimensionierte Parkhausausfahrt direkt in Gehrichtung. Der Übergang befindet sich nach Nordost bis zur Theaterstraße versetzt mit einer Lichtsignalanlage.

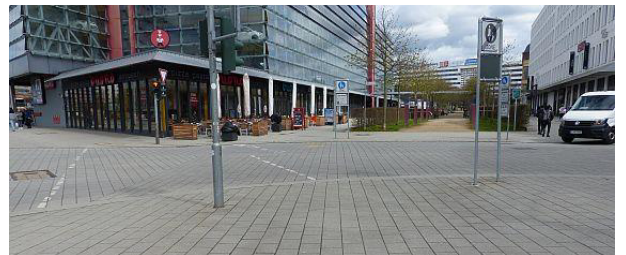
Aus der anderen Richtung ist der Versatz noch deutlicher erkennbar. Man muss das schon als eine Fehlplanung bezeichnen.

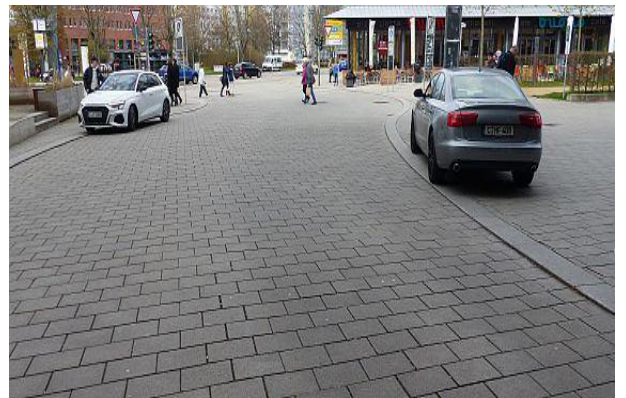
Trotz der Breite dieser Parkhauszufahrt werden die Fahrzeuge auch noch auf den Gehwegflächen abgestellt.

Auch bei Dunkelheit fahren hier Fahrzeuge mit überhöhter Geschwindigkeit ein, wo es für die Fußgänger:innen nur eine recht mäßige Beleuchtung gibt.

- 359
- Die Situation ruft nach einer stark verminderten Straßenbreite mit einem Leitsystem in Gehrichtung direkt zum Übergang über die Theaterstraße.
- 360
- Darüber hinaus muss der gesamte Übergangsbereich beleuchtet werden.

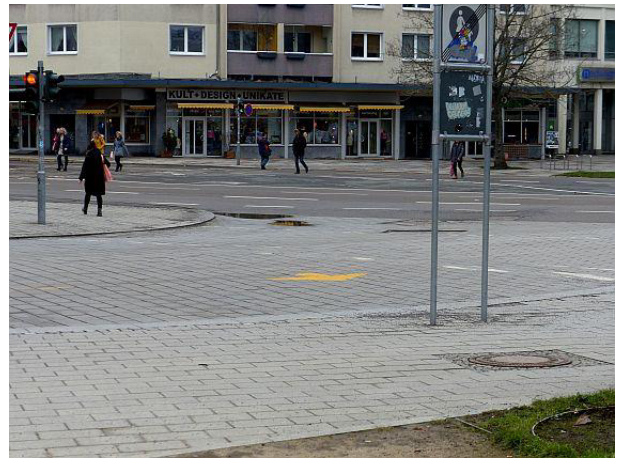
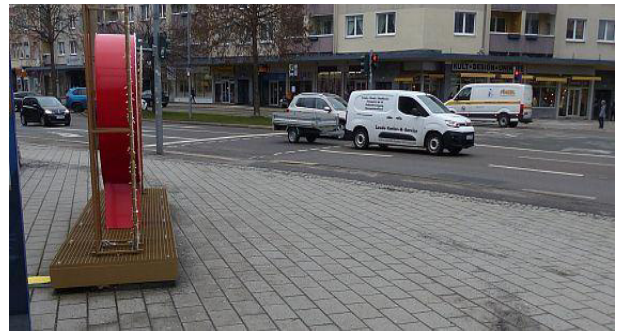
Auf dem Foto ist noch einmal die direktere Wegeführung verdeutlicht, in der auch noch ein Schild „I (Herz) C(hemnitz)“ aufgestellt wurde (vgl. Letztes Foto des Abschnittes 11.2). Für diese Wegerichtung steht das Objekt eher quer zum Weg. Beleuchtet war es zum Zeitpunkt der Begehung nicht.

- 361
- An dieser Stelle sollte eine Informations-Tafel aufgestellt (vgl. Empfehlung 104) und sehr sorgfältig durch Bordsteinstreifen (vgl. Empfehlung 006) oder Aufkleber markiert werden.

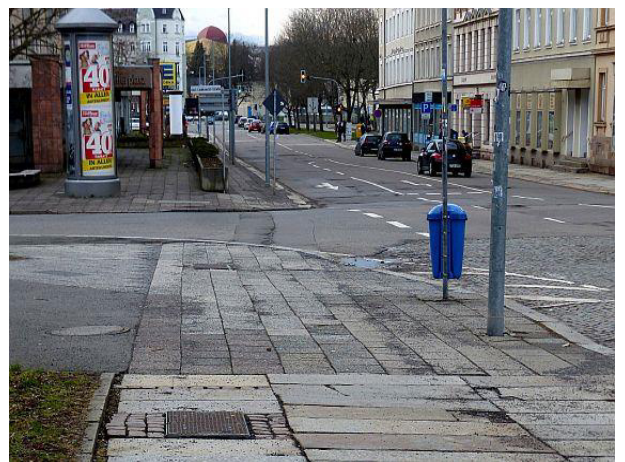
Neben dem Verschlussdeckel im Straßenbelag haben sich die Platten so stark verschoben, dass auch hier unbedingt Maßnahmen erforderlich sind.

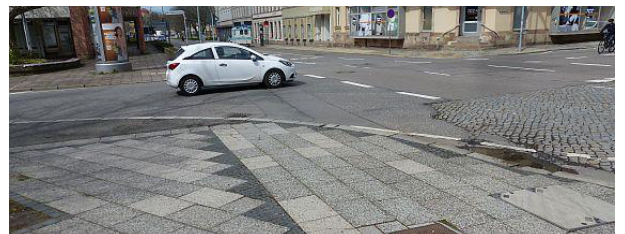
405

Auf der westlichen Straßenseite ist die Situation nicht deutlich besser.

- 404
- **Dabei ist zu überprüfen, ob die großen Gehwegaustrundungen selbst für einen Busverkehr in dieser Nebenstraße erforderlich sind.**

- **Auch hier sind die notwendigen Bodenindikatoren einzubauen.**<sup>112</sup>

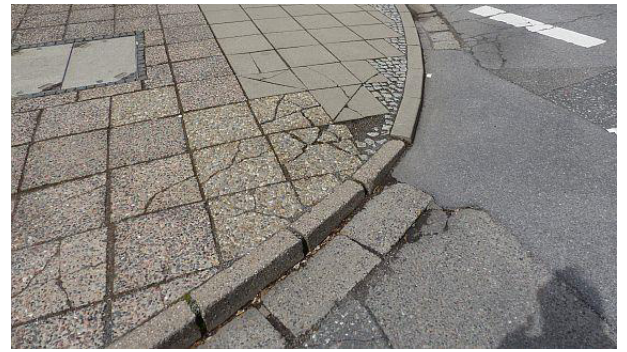
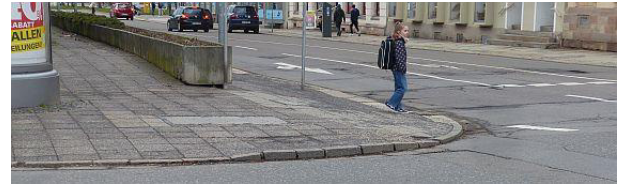
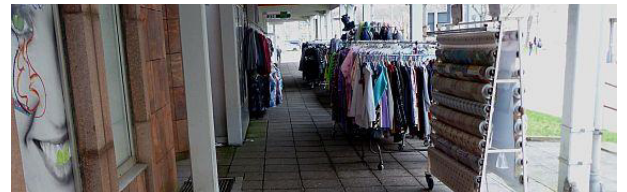
Obwohl die meisten Passanten in der Georgstraße gleich nach dem Übergang Karl-Liebnecht-Straße den etwas erhöhten Kolonnaden-Gang benutzen, empfiehlt er sich aufgrund der Geschäftsauslagen für blinde und sehbehinderte Menschen nicht.

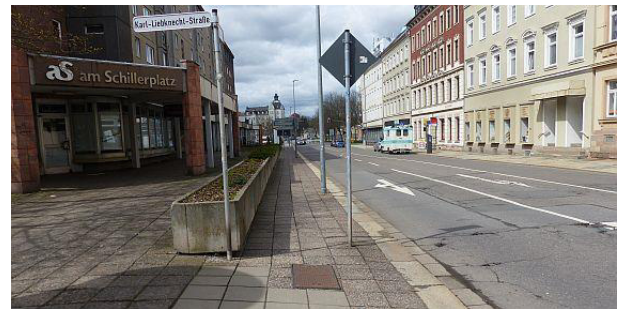
Der Gehweg neben der Fahrbahn hat eine akzeptable Pflasterung. Die Beleuchtung des Gehweges ist an diesem Wegeabschnitt allerdings dürftig. Insofern bietet es sich an, bei Dunkelheit den beleuchteten Kolonnaden-Gang zu wählen.

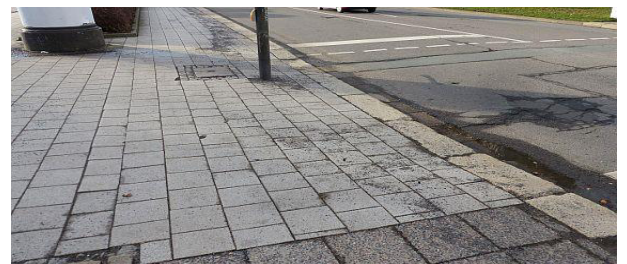
406

Obwohl die Pflasterung am Übergang zum verkehrsberuhigten Bereich Brühl nicht auszubessern ist, sollte entschieden werden,

- **ob nicht im Rahmen der Baumaßnahmen in diesem Straßenzug auch an dieser Stelle Bodenindikatoren eingesetzt werden sollten.**<sup>113</sup>
