**Expertise - Schwachstellenanalyse und Handlungsbedarf für das Projekt:  
Barrierefreie Fußwegeverbindungen  
Hauptbahnhof Chemnitz – Besucherzentrum  
Chemnitz Kulturhauptstadt Europas 2025**

**Fachverband Fußverkehr Deutschland FUSS e.V.  
Stand: 22. Juni 2023**

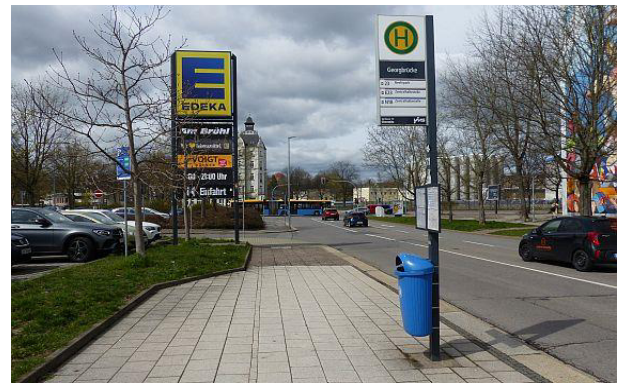
408

An der Haltestelle ist die Straßenbeleuchtung so aufgestellt, dass die Fahrplanauskunft nur mit Mühe zu lesen ist. Die Schrift ist ohnehin für ältere oder sehbehinderte Menschen zu klein und für diese Fahrgastgruppe ist sie eigentlich gedacht.

Kritisiert wurde beim Fußverkehrs-Check das teilweise vorhandene seitliche Gefälle des Gehweges.

- **an der Haltestelle „Georgbrücke“ nicht entsprechende Bodenindikatoren angebracht werden sollten.**

Die vorhandenen Bodenplatten würden sich besonders für Klebe-Bodenindikatoren eignen.<sup>18</sup>

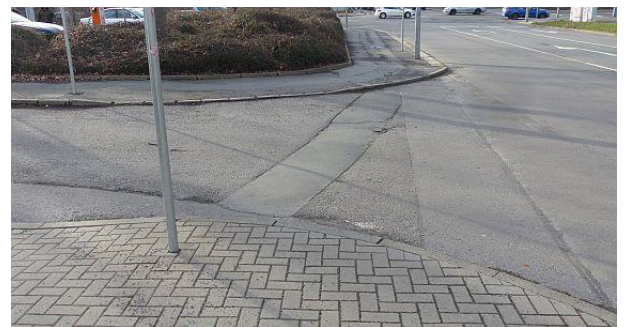
409

Der Weg auf dem dann folgenden dunkleren Straßenbelag ist nicht ausreichend beleuchtet und zudem steht dort nach einem Regen das Wasser fast von einer Gehwegseite zur anderen.

- **An der Parkplatzein- und Ausfahrt müssen zumindest Bodenindikatoren eingesetzt werden. Es ist aber zu entscheiden, ob nicht bei einem ohnehin notwendigen baulichen Eingriff gleich der Gehweg auf Niveau durchgezogen werden sollte, so dass eine Gehwegüberfahrt entsteht. Empfohlen wird ein Plattenbelag mit eingesetztem Rollstuhlsymbol und zusätzlich daneben Zeichen 239 StVO (vgl. Empfehlung 002) sowie Bodenindikatoren für eine Gehwegüberfahrt.<sup>114</sup>**

Durch eine Gehwegüberfahrt „haben Fußgänger Vorrang gegenüber Fahrzeugen“ und zwar grundsätzlich und nicht nur gegenüber den einbiegenden Kraftfahrzeugen.<sup>115</sup> Eine eindeutige Regelung, die im Sinne der notwendigen Priorisierung des Fußverkehrs und auch der Barrierefreiheit sinnvoll erscheint.<sup>116</sup> Darüber herrschte auch beim Fußverkehrs-Check weitgehend Einigkeit.

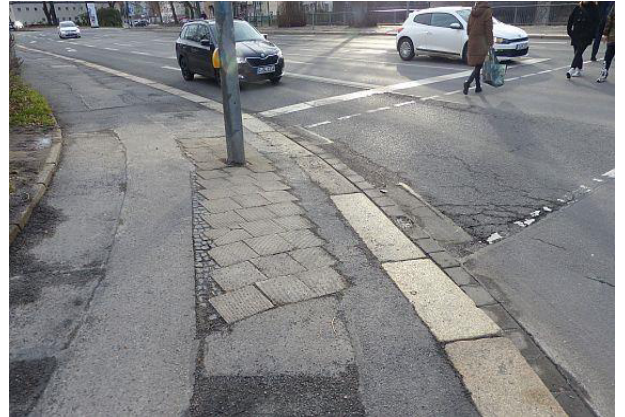
- 410
- **Der Übergang südöstlich der Georgenstraße über die Mühlenstraße ist insgesamt erneuerungsbedürftig. Die Richtungsfelder müssten bis zum Bordstein reichen und es fehlt ein Auffindstreifen.**

Die Situation entspricht nicht dem derzeitigen Stand der Technik.<sup>24</sup>

- 411
- **Dabei sollte geprüft werden, ob alle Fahrspuren erforderlich, die Spurbreiten angemessen sind oder die Ausrundungen verkleinert werden können, um den Überquerungsweg zu verkürzen.**
- 412
- **Darüber hinaus ist zu prüfen, ob das Fußgänger-Grünsignal im Verlaufe des Tages stets mit einer Gehgeschwindigkeit von maximal 1,2 m/s für die Querung der gesamten Furt berechnet ist. Ist das nicht der Fall, muss die LSA entsprechend umgeschaltet werden.**<sup>21</sup>

Die entsprechenden Schaltpläne standen zur Projektbearbeitung nicht zur Verfügung. Zum Zeitpunkt der Begehung (Werktag, Mittagszeit) ließ sich mit ca. 0,7 m/s die andere Straßenseite gut erreichen. Beim Fußverkehrs-Check wurde die Sanierung der Gehwegabschnitte und der Kreuzung eindeutig in Priorität gesetzt.

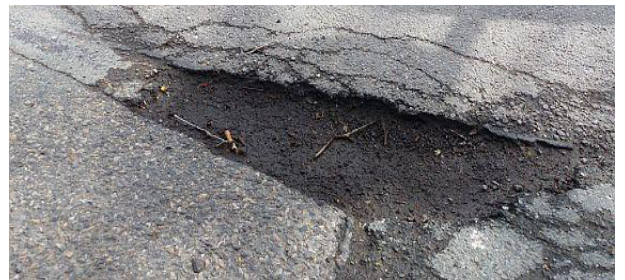
Der Gehweg auf der südwestlichen Seite zur Georgbrücke ist in einem noch desolateren Zustand. Beim Fußverkehrs-Check wurden hier Maßnahmen fast einhellig in oberste Priorität gesetzt.

- 413
- **Empfohlen wird ein Plattenbelag mit eingesetztem Rollstuhlsymbol und daneben Zeichen 239 StVO (vgl. Empfehlung 002) sowie der Einbau eines Auffindstreifens.**

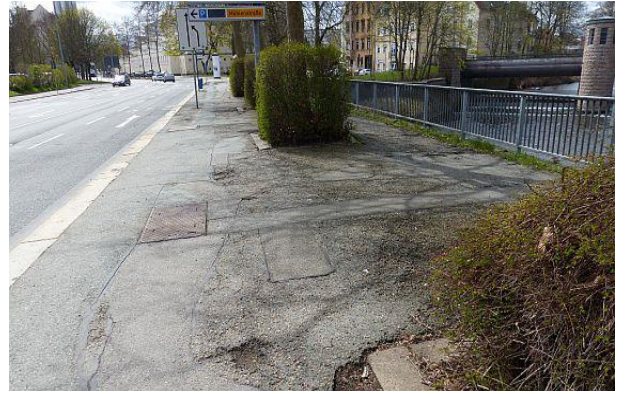
415

- **Darüber hinaus ist dieser Bereich bei Dunkelheit nicht ausreichend beleuchtet.**

Zur Europäischen Kulturhauptstadt 2025 möchte „eines der Projekte, `Stadt am Fluss`[...] das Gewässer, dem Chemnitz einst seinen Namen verdankte, als sichtbaren und begründbaren Stadtraum wiedergewinnen“. <sup>117</sup> Leider ist die Schönheit des Flusses an dieser Stelle kaum wahrnehmbar.

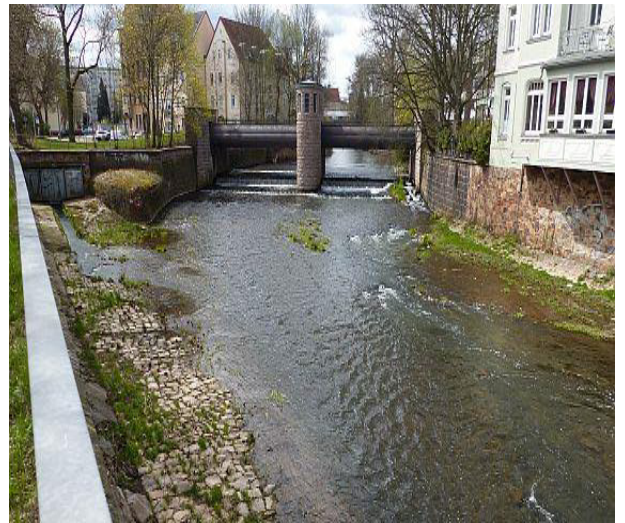
416

Die Nichtbeachtung dieser Aussicht liegt an der ungünstigen Begrünung und an den Gehwegschäden, die Aufmerksamkeit erfordern.

- **Allerdings müsste der Fluss auch von Unrat befreit werden.**

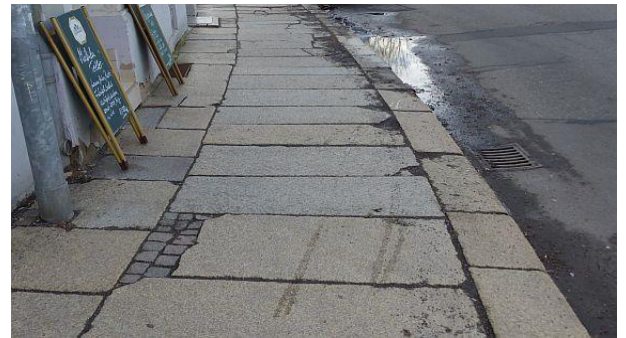
Leider setzt sich der eigentlich überholungsbedürftige Plattenbelag auf dem südlichen Gehweg der Georgstraße fort. Eine Verbreiterung des Gehweges für eine Außengastronomie erscheint nicht notwendig, da es auf der Westseite des Chemnitzflusses ein Biergarten gibt. (siehe Foto zur Empfehlung 416)

Zum Zeitpunkt der Begehungen verhinderten Schneeräumungsreste eine genauere Beurteilung des Plattenzustandes.

- 418
- **Nach der gründlichen Reinigung sollte geprüft werden, welche der Platten gerichtet oder ausgetauscht werden müssen.**

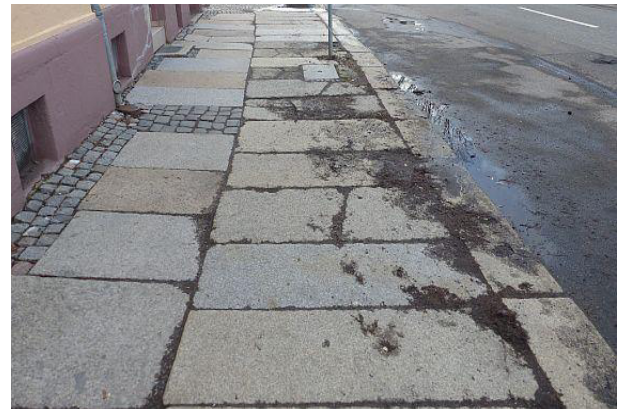
Die folgende Grundstückszufahrt war ebenfalls stark verschmutzt und teilweise noch mit Regenwasser gefüllt.

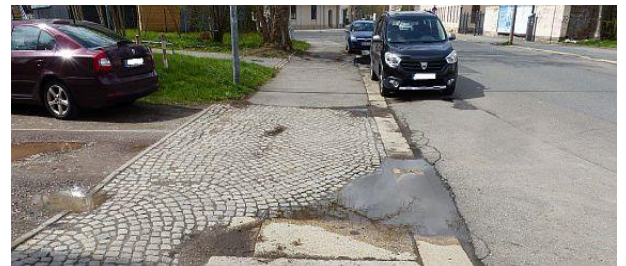
Beim Fußverkehrs-Check wurde auf die Gehwegschräglage hingewiesen und Maßnahmen fast einhellig in Priorität gesetzt.

- 419
- **An dieser Stelle bis zum Anschluss an die bereits neu verlegten Platten des Bereiches Abzweig Schloßstraße wird ein Plattenbelag mit eingesetztem Rollstuhlsymbol im Wechsel mit Zeichen 239 StVO empfohlen.** (vgl. Empfehlung 002)

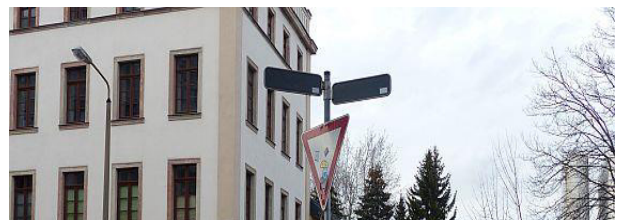
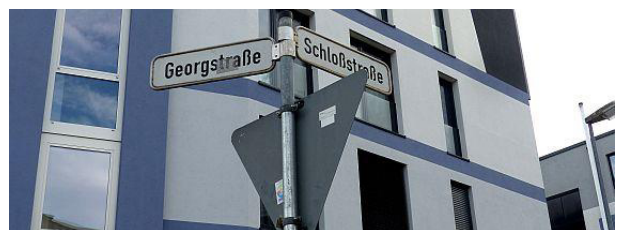
Die entsprechenden Straßenschilder sind nur auf der Fahrbahnseite angebracht.

- **fehlen die Straßenschilder, die vom Gehweg aus zu sehen sein müssten.**

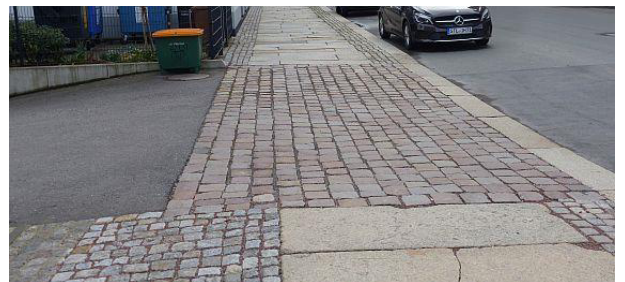
In der Schloßstraße sind insbesondere die Ein- und Ausfahrten problematisch.

Es ist lediglich die östliche Seite der Schoßstraße bei Dunkelheit beleuchtet, auf der westlichen Seite ist es sehr dunkel.

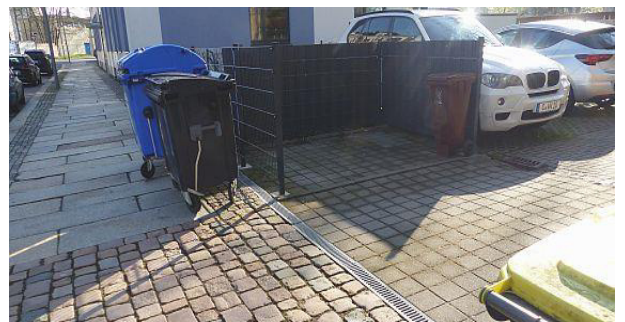
Für blinde und sehbehinderte Menschen ein Problem: Können die Mitarbeiter des Reinigungsunternehmens die Container nicht aus dem direkt daneben eingerichteten Abstellplatz herausholen?

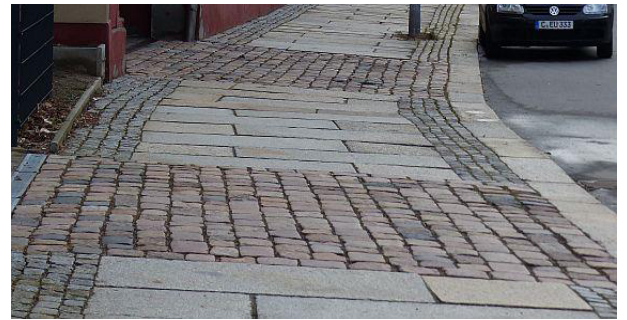
Neben den sehr unterschiedlichen Plattenbelägen ist jede Ein- und Ausfahrt gepflastert und die Pflaster liegen über die Jahre auch nicht mehr alle so wie sie eingebracht wurden.

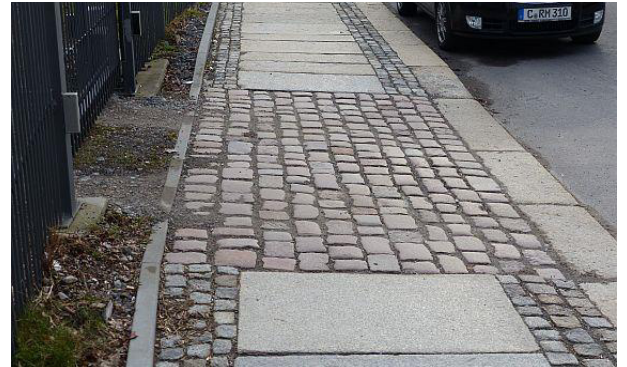
Selbst in Ausfahrten, die offensichtlich gar nicht mehr häufig benutzt werden, gibt es für alle Rollstuhl- und Rollatornutzer:innen sehr unkomfortable Bewegungsabläufe. Bei ungünstigen Witterungsverhältnissen durch Wasser und Eis besteht hier eine noch stärkere Rutschgefahr für alle Menschen, die zu Fuß unterwegs sind. Das ist keineswegs barrierefrei, wie hier vor dem Kinderladen. Es ist auch nicht regelkonform.<sup>119</sup>

- **Hier muss die Stadt eine grundsätzliche Entscheidung treffen, inwieweit solche Gehwegüberfahrten Stück für Stück rückgebaut oder ob sie nur geprüft und gegebenenfalls ausgebessert werden sollen.**<sup>19</sup>

- **zu prüfen, ob die Schloßstraße in diesem Abschnitt zum Verkehrsberuhigten Bereich umgestaltet werden könnte.**

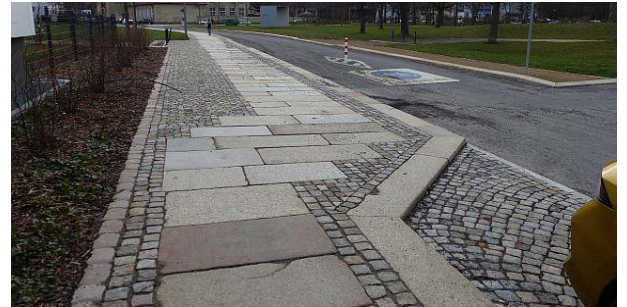
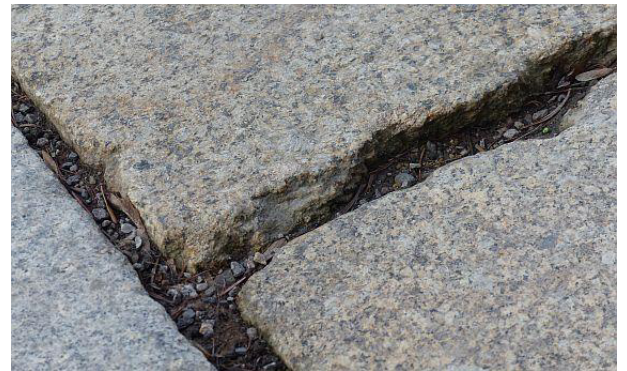
Dennoch sind dort und an anderen Stellen deutliche Fugen vorhanden, die mit einem Rollator durchaus Schwierigkeiten bereiten können.

Die Bekiesung der Fugen wäscht mit der Zeit aus.

- **Es ist zu überlegen, ob an einigen Stellen durch dauerelastisches Füllmaterial eine ebenere Fläche geschaffen werden könnte.**

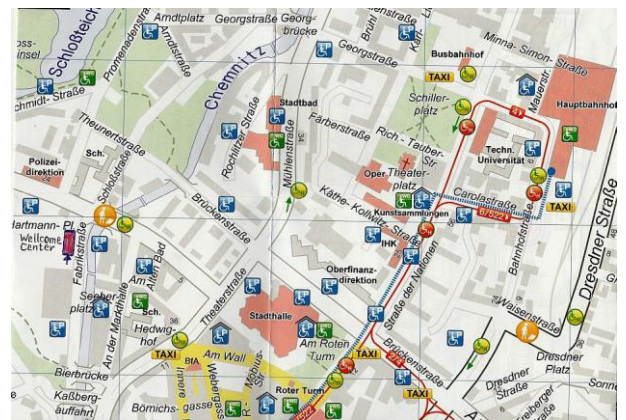
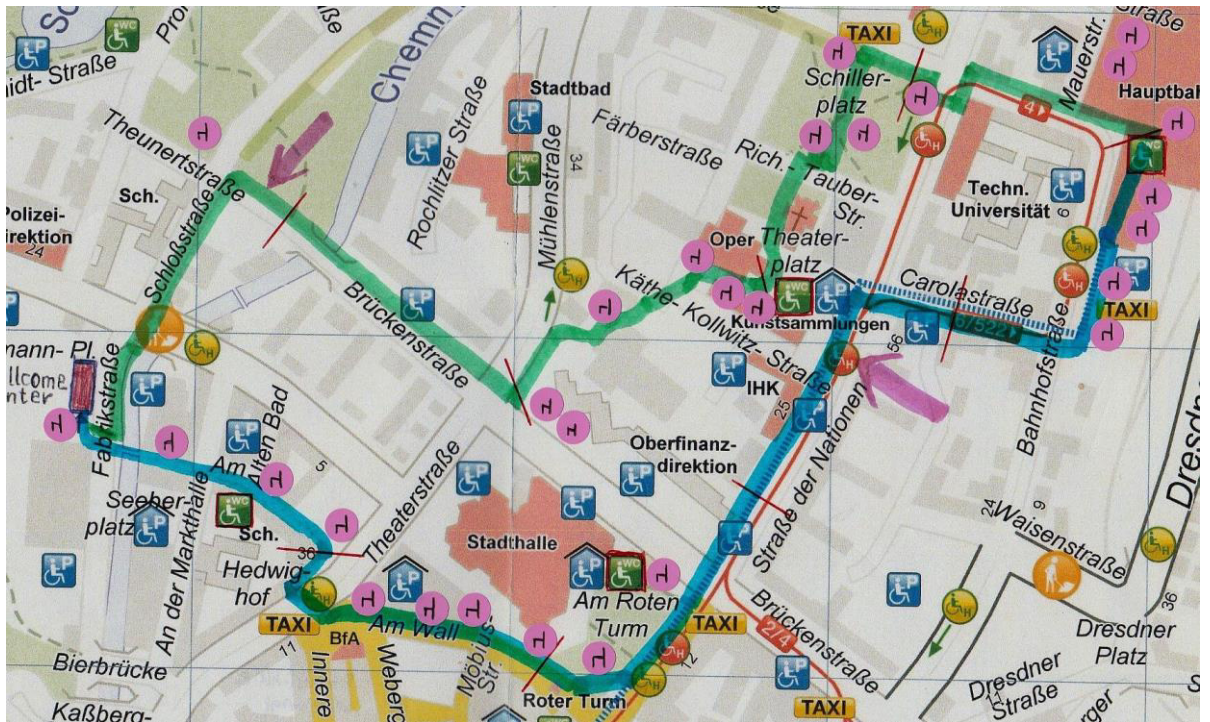
Die folgende Übersichtsskizze zeigt mit roten Querstrichen in etwa 300-Meter-Etappen sowie das derzeitige Angebot an Sitzmöglichkeiten. Auf den ersten Blick scheint es keinen Mangel an Sitzgelegenheiten auf diesen doch relativ kurzen Wegeabschnitten zu geben. Dennoch sind zwei Bereiche auszumachen, in denen derzeit über etwa 600 Meter keine öffentlichen Angebote vorhanden sind: Auf dem „Grünen Kulturweg“ in der Brückenstraße / Schloßstraße und auf dem „Innenstadtnahen Kulturweg“ in der Carolastraße / Straße der Nationen. An den mit den Pfeilen angezeigten Orten werden (in den Abschnitten 11.1 und 11.3) Sitzgruppen empfohlen.

Darüber hinaus ist anzumerken, dass es auf beiden Routen keine einzige ergonomische Sitzgelegenheit gibt, so wie sie in den Regelwerken empfohlen werden. Deshalb ist dringend geboten,

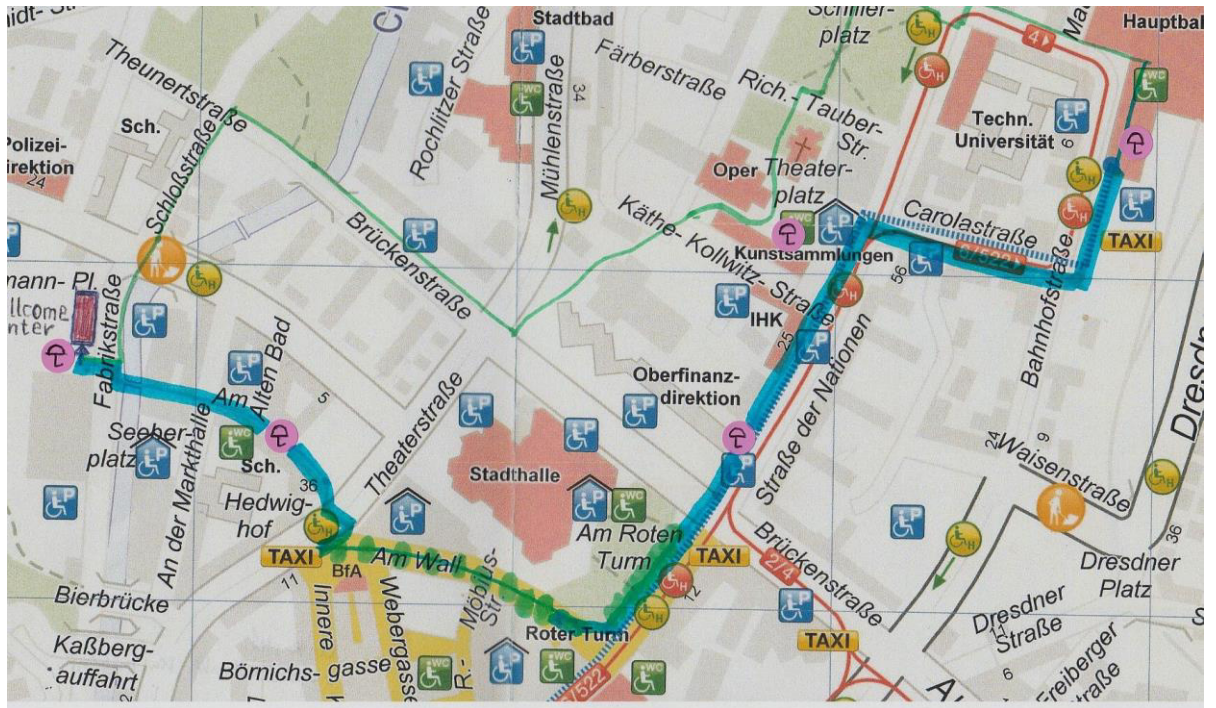
Wie die folgende Skizze zeigt, sind die grünen Bereiche beim „Innenstadtnahen Kulturweg“ deutlich weniger vorhanden, zwischen dem Hauptbahnhof und der Brückenstraße gibt es ebenfalls nur wenige Unterstellmöglichkeiten und erst ab der An-

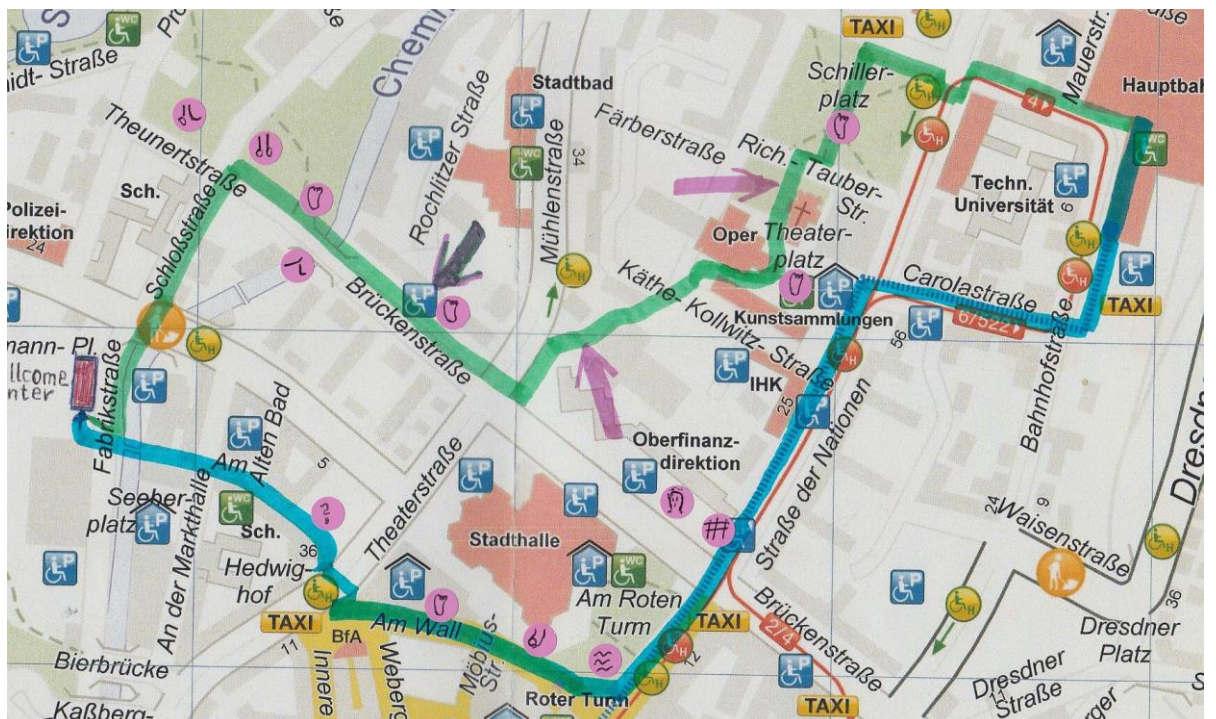
Der Fußabdruck im Kreis bedeutet lediglich, dass auf diesen Strecken die Kinder zumindest frei laufen können.
