# Geh-Klima-Check in Hannover

## Ergebnisdokumentation

**Zeit:** Mittwoch, 29. Oktober 2025, 15:00 – 17:30 Uhr

**Ort:** Begrüßung im Foyer des Fachbereichs Umwelt und Stadtgrün, anschließend: Spaziergang durch das Untersuchungsgebiet in der Nordstadt

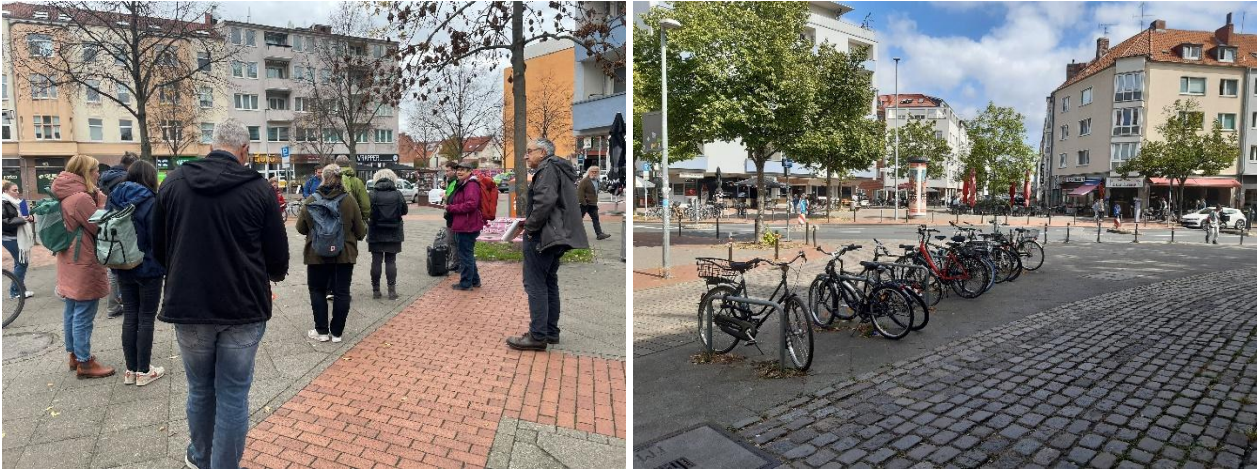
- Die Mehrheit der Teilnehmenden bewertet die Situation für Zufußgehende rund um die Christuskirche eher positiv. Es gibt Sitzbänke, ein paar Bäume, öffentliche Mülleimer (u. a. ein großer, zentral aufgestellter Mülleimer), Gastronomie in den Erdgeschosszonen, einen offenen Bücherschrank und relativ viel Platz zum Gehen. Zudem wird der ebene Bodenbelag gelobt, da er für Menschen im Rollstuhl sehr gut befahren werden kann. Tempo 30 sorgt für etwas Verkehrsberuhigung.

- Aus der Sicht einiger Teilnehmender ist die Aufenthaltsqualität auf dem Platz allerdings zu gering und die Gestaltung nicht ansprechend.
- Die Querung über den Engelbosteler Damm, die mit zwei Mittelinseln ausgestattet ist, wird von einigen Teilnehmenden gelobt. Andere Teilnehmende kritisieren jedoch, dass die Sicht durch parkende Fahrzeuge eingeschränkt ist und zudem viele Fahrzeuge die Straße (mitunter schnell) befahren.

- Mehrere Teilnehmende merken außerdem an, dass die Radverkehrsführung unklar ist.
- Ein Teilnehmer schildert, dass für blinde und sehbehinderte Menschen Blindenleitsysteme und Kontraste fehlen, um sich auf dem Platz zurecht zu finden. Weitere Teilnehmende notieren ebenfalls, dass die Barrierefreiheit auf dem Platz verbesserungswürdig ist.

- Des Weiteren notieren die Teilnehmenden mehrere Hindernisse im Gehbereich: E-Scooter, abgestellte Fahrräder, Kundenstopper, Mobiliar der Außengastronomie und eine Litfaßsäule. Ein Teilnehmer kritisiert, dass auf dem Gehweg eine, durch weiße Linien abmarkierte Fläche, auf der Motorräder, E-Scooter und ein Lastenrad abgestellt sind, nicht beschildert ist. Ein weiterer Teilnehmer sieht die Randbereiche des Gehwegs nicht ausreichend mit Fahrradbügeln ausgestattet.

- Hinsichtlich des Themas Klima stellen die Teilnehmenden fest, dass es zwar vereinzelte Baumstandorte gibt, der Platz ansonsten jedoch stark versiegelt ist. Mehrere Teilnehmende merken an, dass es zu wenig Schatten und kein Wasser gibt, wodurch sich der Platz im Sommer stark aufheizt. Bei Regen gibt es wiederum kaum Unterstellmöglichkeiten. Eine Mitarbeiterin der Stadtverwaltung weist darauf hin, dass unterirdisch ein Bahntunnel verläuft, weshalb das Pflanzen von Bäumen in diesem Bereich nicht möglich ist.

● **Abbildung 3:** Gruppendiskussion an der Christuskirche (links) und Blick aus Westen auf den Platz (rechts)

- Einrichtung eines Fußgängerüberwegs (Zebrastreifen) zur besseren Querung des Engelbosteler Damms und Sichtachsen freihalten.
- Radverkehrsführung verbessern, um Konflikte mit dem Fußverkehr abzubauen.
- Abstellen von E-Scootern regulieren, Motorradstellplätze am Fahrbahnrand einrichten und aus dem Gehbereich entfernen.
- Kontraste im Bodenbelag verbessern und Blindenleitsystem entlang des Engelbosteler Damms und im Umfeld der Christuskirche installieren.
- Aufwertung des Platzes durch weitere (bzw. hochwertige) Sitzmöglichkeiten – insbesondere im Schatten (unter Bäumen oder Sonnensegel) – und Aufstellen weiterer Mülleimer.
- Entsiegelung von Flächen durch Verbreiterung der Baumscheiben, Anlegen von Beeten, Pflanzen von Sträuchern.
- Aufstellen eines Trinkwasserbrunnens.

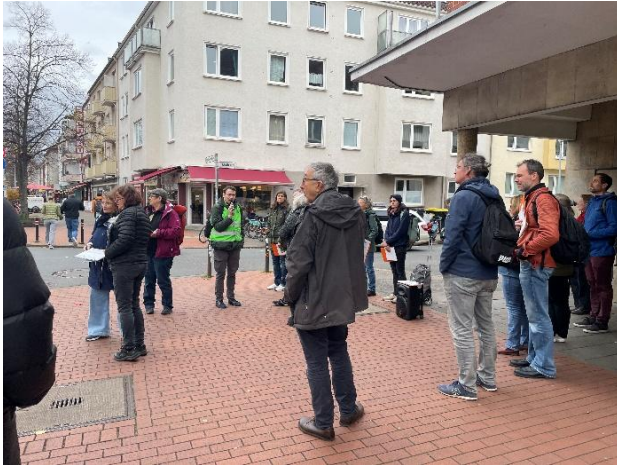
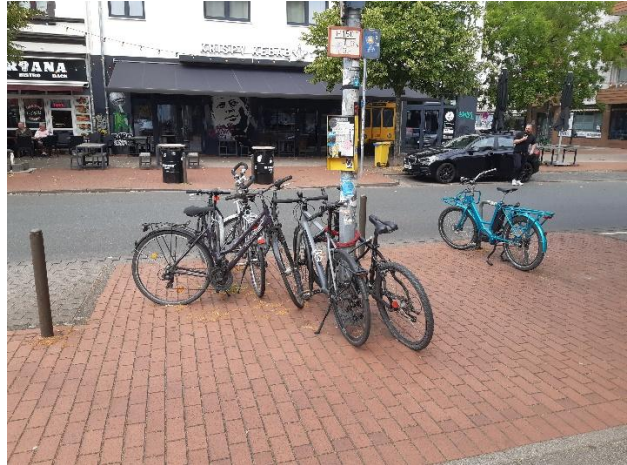
- Kritisiert wird die Vielzahl an Pollern, die teilweise im Weg stehen und für sehbeeinträchtigte Menschen ein Hindernis darstellen. Ein Teilnehmer merkt an, dass dadurch allerdings die Ecken nicht zugeparkt werden und eine freie Sicht bei Überqueren der Fahrbahn gegeben ist. Als weitere Hindernisse werden die auf dem Gehweg abgestellten Leih-Fahrräder und E-Scooter gesehen, zumal es an Fahrradbügeln mangelt. Außerdem wird bemängelt, dass private Mülltonnen Zufußgehenden im Weg stehen und die Bestuhlung der Außengastronomie den Gehweg einengt.

- Mehrere Teilnehmende merken in Bezug auf die Barrierefreiheit zudem an, dass die Bordsteinabsenkung zu schmal ist und es sich um keine Nullabsenkung handelt, die Aufstellfläche an der Ampel uneben ist und Leitelemente für blinde Menschen fehlen.

- Hinsichtlich der Klimaanpassung wird der Ort von den meisten Teilnehmenden als eher schlecht beurteilt. Sie sehen in Bezug auf Begrünung und Verschattung noch Nachholbedarf: Der Kreuzungsbereich ist stark versiegelt, die Straßenbäume haben wenig Platz und bieten kaum Schatten.

● **Abbildung 4:** Begutachtung der Kreuzung Engelbosteler Damm/ Scheffelstraße durch die Teilnehmenden (links) und vorgezogener Seitenraum am Engelbosteler Damm (rechts)

- Verbesserung der Querbarkeit durch Fußgängerüberwege (Zebrastreifen).
- Barrierefreiheit herstellen durch breitere Bordsteinabsenkungen und taktile Bodenelemente für blinde Menschen.
- Radverkehr auf der Fahrbahn führen und weitere Abstellmöglichkeiten am Fahrbahnrand schaffen.

- Sitzgelegenheiten und überdachtes Wartehäuschen an der Bushaltestelle installieren.
- Bessere Anordnung des Stadtmobiliars und Freihalten von Querungsbereichen des Fußverkehrs.
- Entsiegelung von Flächen entlang des Engelbosteler Damms und mehr Begrünung schaffen, beispielsweise durch Vergrößerung der Baumscheiben, Begrünung von Mülltonnen-Unterständen und technischen Bauwerken (Trafo) sowie durch Fassadenbegrünung.

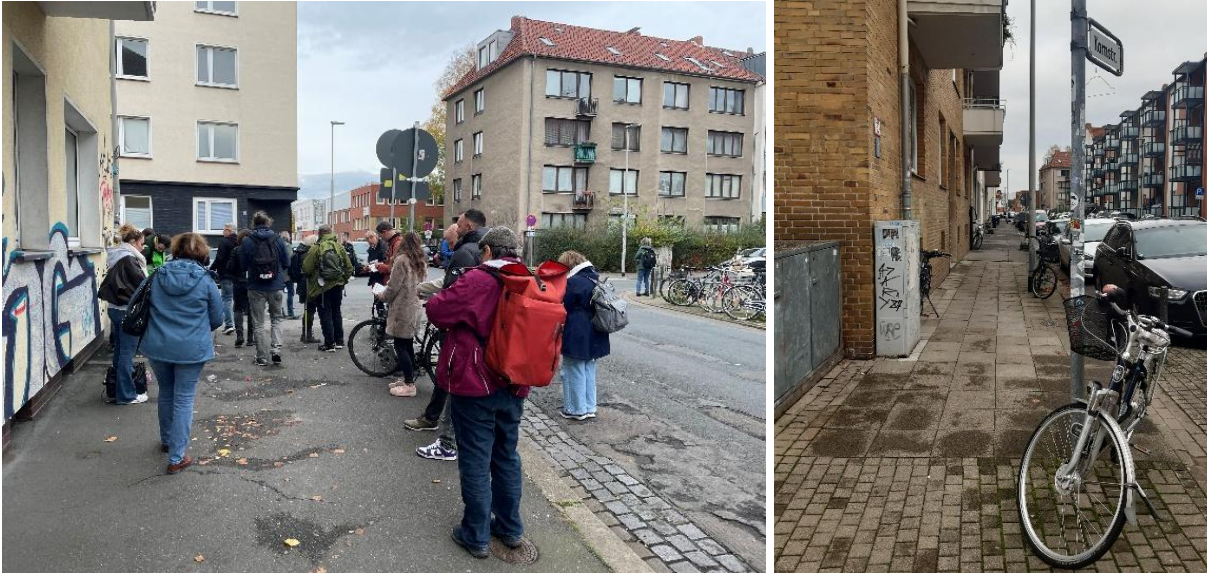
- Den Teilnehmenden fällt auf, dass es in der Paulstraße an jeglicher Begrünung und Aufenthaltsqualität fehlt. Die Paulstraße und die Kreuzungen mit der Kornstraße sind stark versiegelt. Im Sommer ist daher mit starker Hitze in dem Bereich zu rechnen. Eine Teilnehmerin berichtet, dass bereits testweise eine Wanderbaumallee in dem Bereich aufgestellt wurde. Positiv fallen die begrünten, privaten Vorgärten ins Auge.

- Weitere Teilnehmende weisen auf Hindernisse auf den Gehwegen hin. Vor allem private Mülltonnen schränken die Gehwegbreite oftmals stark ein. Die zuständigen Mitarbeitenden der Verwaltung berichten, dass die Hauseigentümer für das Heraus- und wieder Hereinstellen der Mülltonnen verantwortlich sind. Die Mülltonnen werden jedoch nach der Leerung einfach auf den Gehwegen stehen gelassen.

- Negativ gesehen wird außerdem, dass in den Straßen sehr viele Autos parken, teilweise auch auf dem Gehweg. Zusätzlich schränken Baustellenschilder, Masten und Fahrradbügel die Gehwegbreiten ein.

- **Abbildung 5:** Betrachtung der stark versiegelten Kreuzung Korn-/ Paulstraße (links) und Gehweg mit Hindernissen in der Kornstraße (rechts)

- Flächen in der Paulstraße entsiegeln, Bäume pflanzen und Fassadenbegrünung schaffen.
- Erneuerung der Bodenbeläge.
- Querungshilfen schaffen, beispielsweise durch Gehwegvorstreckungen.
- Fahrradbügel zur Freihaltung der Sichtbeziehungen im Kreuzungsbereich aufstellen.
- Stärkere Kontrollen einführen und Abstellbereiche für Mülltonnen abseits der Gehwege schaffen.

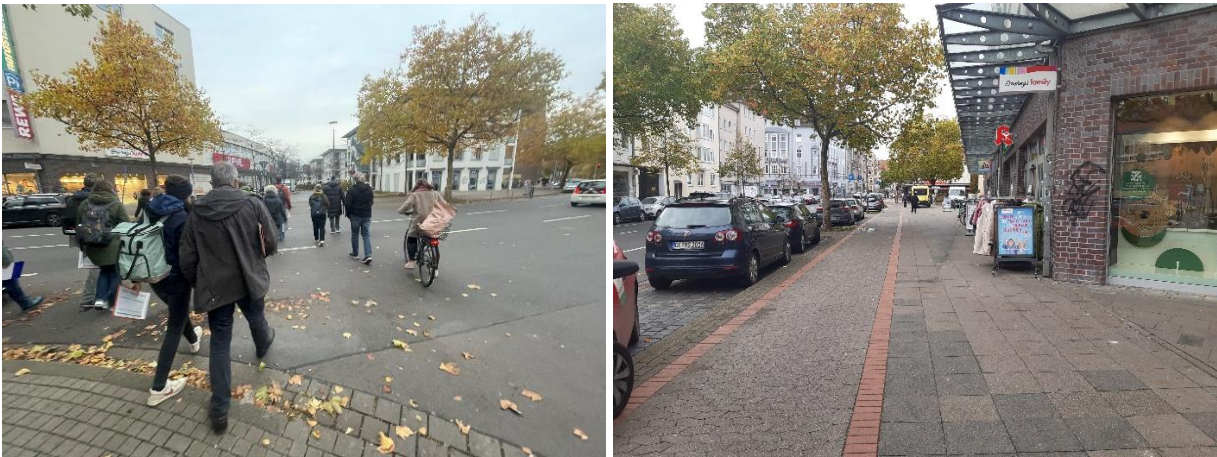
- Teilnehmende kritisieren hingegen, dass auf Höhe der Kornstraße eine Querungshilfe über die Kopernikusstraße fehlt. Bis zur nächsten signalisierten Querung (Ampel) ist die Distanz für Zufußgehende recht weit, wodurch hier immer wieder gefährliche Situationen durch querende Zufußgehende entstehen. Ein Teilnehmer weist darauf hin, dass in zweiter Reihe parkende Fahrzeuge die Sicht zusätzlich einschränken.

- Einem Teilnehmer fällt auf, dass an dieser Kreuzung die Straßenbeschilderung fehlt, was die Orientierung erschwert.
- Entlang der Gehwege an der Kopernikusstraße bemerken Teilnehmende immer wieder Stolperstellen für Zufußgehende, beispielsweise durch Baumwurzeln, die die Pflastersteine anheben. Die Baumscheiben werden als zu klein angesehen.

● **Abbildung 6:** Querung der vielbefahrenen Kreuzung (links) und Gehweg in der Kopernikusstraße (rechts)

- Sichere und barrierefreie Querung über die Kopernikusstraße schaffen, z.B. durch eine Mittelinsel.
- Straßenbeschilderung anbringen.
- Den Zusatz „Fahrräder frei“ auf dem Gehweg vor dem Supermarkt entfernen.
- Stolperstellen auf dem Gehweg entlang der Kopernikusstraße beseitigen.
- Fahrradweg mit taktilen Elementen zum Gehweg hin abgrenzen.
- Flächen entsiegeln, zum Beispiel im Bereich Alte Ladestraße.
- Fassadenbegrünung und Verbreiterung der Baumscheiben.
- Sitzmöglichkeiten schaffen.

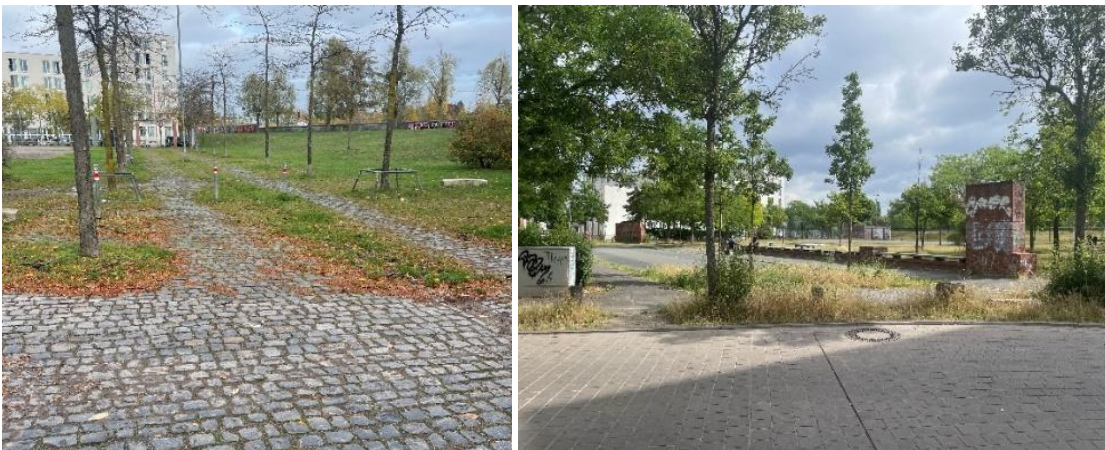
- Einem Teilnehmer fallen die Sitzelemente im Möhringsbergpark positiv auf. Weitere Teilnehmende loben die vorhandene Beleuchtung.
- Vielen Teilnehmenden fällt positiv auf, dass der Ort nur wenig versiegelt ist. Ein Teilnehmer merkt jedoch an, dass das Regenwasser in den Bereichen mit Kopfsteinpflaster schlecht versickern kann. Zudem ist das Kopfsteinpflaster eher unwegsam und für Menschen im Rollstuhl, mit Rollator oder Kinderwagen nur schwer nutzbar. Eine Mitarbeiterin der Stadtverwaltung berichtet, dass es sich dabei um eine denkmalgeschützte Gestaltung handelt und die Zufahrt für die Feuerwehr mitbedacht werden muss.

- Eine weitere Teilnehmerin merkt an, dass in der Alten Ladestraße, aber auch im Möhringsbergpark einige Pfützen und Müll vorzufinden sind, was die Aufenthaltsqualität und die Fußverkehrsfreundlichkeit einschränken. Außerdem sorgt Laub für Rutschgefahr.
- Manche Teilnehmende sehen an dem Ort wenig soziale Sicherheit und Angsträume.
- Ein Teilnehmer sorgt sich, dass die hohen Laternenmäste von Kindern beklettert werden könnten (Verletzungsgefahr!).

● **Abbildung 7:** Kopfsteinpflaster im Bereich Alte Ladestraße (links) und Gestaltung des Möhringsbergparks (rechts)

- Zusätzliche Mülleimer (mit Hundekotbeuteln) und Sitzmöglichkeiten schaffen, am besten auch als Sitzgruppe mit Tisch.
- Einzelne Wegeverbindungen für Zufußgehende befestigen bzw. zwischen dem groben Kopfsteinpflaster ein Band aus glatten Pflasterbelag verlegen, um die Alte Ladestraße barrierefrei zu machen. Wege vom Wildwuchs befreien.
- Laternenmäste vor dem Beklettern schützen.
- Weitere Entsiegelungspotenziale nutzen und den Park intensiver begrünen.

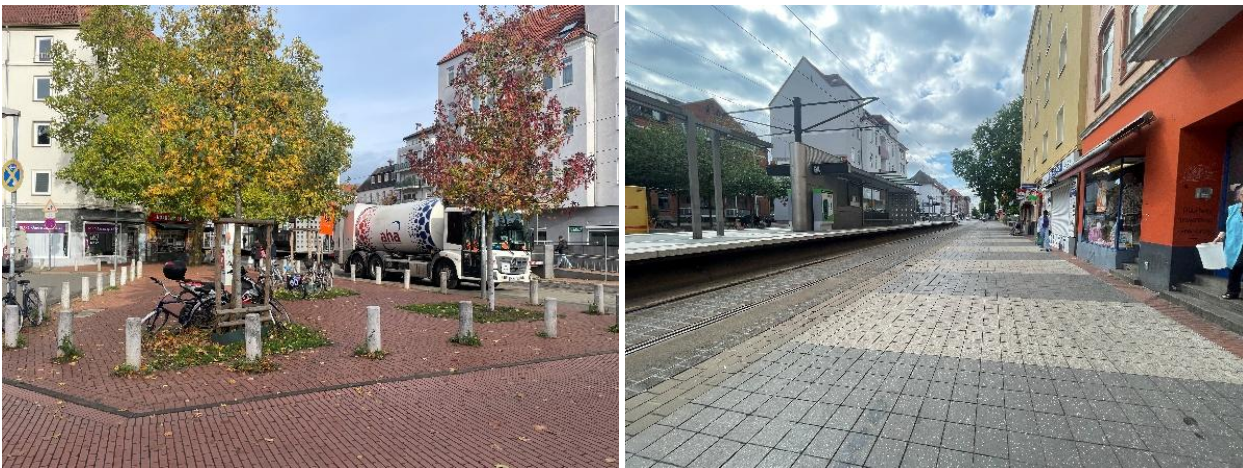
- Teilnehmende kritisieren im Bereich der U-Bahn-Haltestelle „An der Strangriede“, dass die Flächen stark versiegelt sind und wenig Aufenthaltsqualität bieten. Kritisiert wird außerdem, dass es keine Sitzmöglichkeiten „ohne Konsumzwang“ gibt und Müll herumliegt.

● **Abbildung 8:** Platz an der Heisenstraße ohne Sitzbänke (links) und versiegelter Bereich der Haltestelle (rechts)

- Stolperstellen beseitigen und Blindenleitsystem mit Kontrasten einrichten.
- Bereiche entsiegeln, Begrünung schaffen und öffentliche Sitzmöglichkeiten einrichten.
- Trennung zwischen Gleisen und Gehbereich verbessern. Rasengleise einrichten, wo möglich (dabei ist die Zufahrt für Lieferdienste und die Feuerwehr zu beachten).
- Übergang in Fußgängerzone deutlicher gestalten.

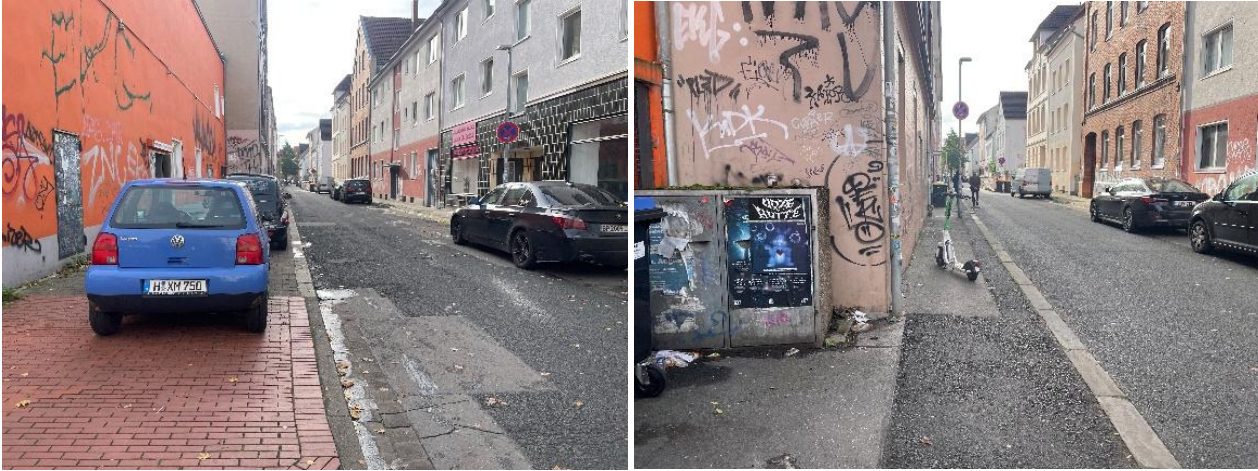
- Negativ hingegen fällt Teilnehmenden auf, dass die Gehwege in der Heisenstraße sehr schmal sind, sich weitestgehend in einem schlechten Zustand befinden und durch verschiedene Hindernisse wie Straßenlaternen, Poller, parkende Fahrzeuge und E-Scooter verstellt sind. Leitelemente für blinde Menschen fehlen.

- Außerdem mangelt es in der Heisenstraße an Straßenbäumen oder anderer Begrünung und an Sitzgelegenheiten. Insgesamt ist die Aufenthaltsqualität gering.

● **Abbildung 9:** Falschparkende Autos in der Heisenstraße (links) und schmaler Gehweg mit Hindernissen (rechts)

- Hindernisse auf dem Gehwegen beseitigen, Falschparken durch das Aufstellen von Pollern verhindern bzw. ein komplettes Parkverbot anordnen und die freiwerdenden Flächen den Gehwegen zuschlagen.
- Verkehrsregelung ändern: Spielstraße bzw. verkehrsberuhigter Bereich oder Fahrradstraße anordnen.
- Baustellenführung für Zufußgehende verbessern.
