**Parcours**

Der Gehcheck wurde am Donnerstag, den 22.08.2024 zwischen 17 und 20 Uhr durch die Ortsgruppe Lindau durchgeführt. Er befasste sich mit dem folgenden, in 11 Stationen unterteilten Parcours:

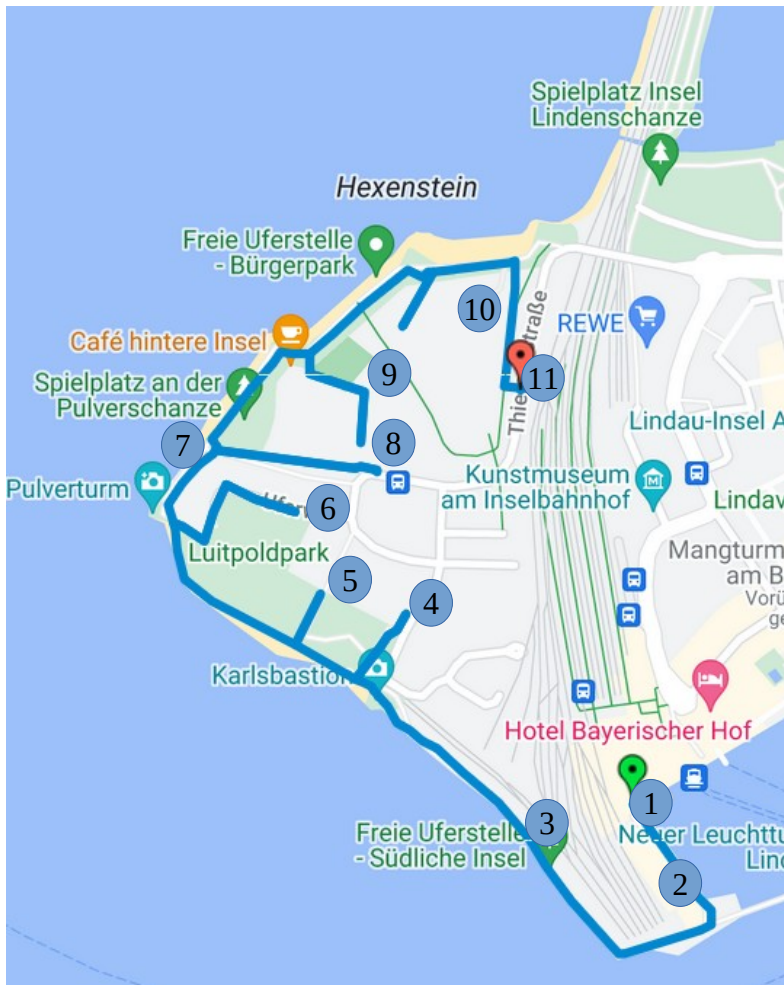
- 1- Anfang (gegenüber dem Lokal 37 Grad)
- 2- Ende des befestigten Weges
- 3- Schützinger Gastronomie
- 4- Zugang von der Dreierstr.
- 5- Zugang von der Klinik
- 6- Zugang von der Rückseite der Kaserne
- 7- Pulverturm
- 8- Zugang Fahrradgarage
- 9- Befestigte Wege nahe P5
- 10- Rampe nahe Stufen
- 11- Ausfahrt P5

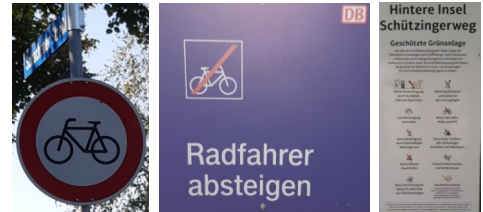
Die vorhandene Beschilderung sollte ergänzt werden, um den Fahrradverkehr unmissverständlich vom Fußgängerbereich fernzuhalten (Abbildungen rechts). Die GTL-Schilder mit Piktogrammen werden überhaupt nicht wahrgenommen, laut zahlreichen Befragungen von Verkehrsteilnehmern, die sowohl zu Fuß als auch auf dem Fahrrad unterwegs waren.
