GEHCHECK MARKTPLATZ

Nach dem Ende der Renovierungsarbeiten ist es wieder möglich, den Marktplatz und seine Umgebung im vollen Umfang zu betreten.

FUSS e.V.

September 2025

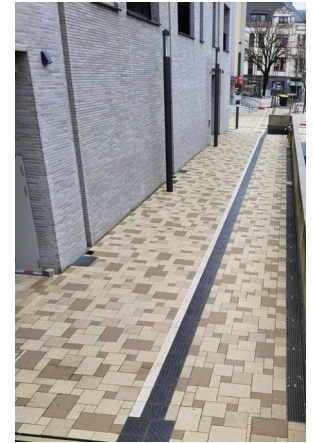
Darüber hinaus ist das Kopfsteinpflaster sehr grob und beeinträchtigt die Barrierefreiheit für gehbehinderte Menschen (Rollator, Rollstuhl).

Schlussendlich muss ein befahrbarer Weg für Rollator bzw. Rollstuhl geschaffen werden (siehe Beispielabbildung).

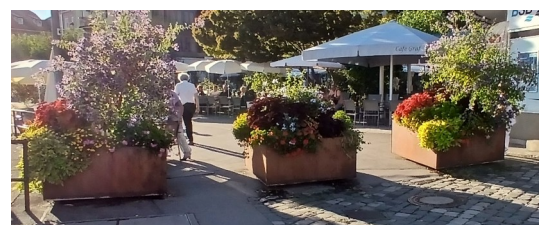
Der unerlaubte Zweiradverkehr in Richtung Kirchplatz stellt sowohl für Eltern und Kinder als auch für Gäste vom Gasthaus Stift eine erhebliche Gefahr dar. Das Kopfsteinpflaster ist sehr grob und ungeeignet für gehbehinderte Menschen (Rollator, Rollstuhl).

Der Weg in Richtung Kirchplatz soll verengt und unpassierbar für Fahrräder gestaltet werden mithilfe z.B. von Blumenkübeln oder ähnlichem Straßenmobiliar.

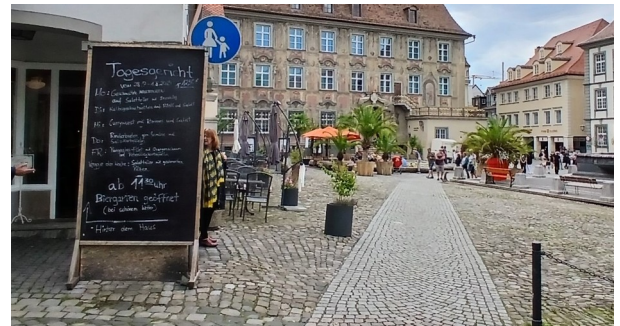
Das Verkehrszeichen 239 ist zwar vorhanden, es wird aber missachtet bzw. nicht wahrgenommen, weil zu hoch platziert und zum Teil durch Exponate des Gastbetriebs versteckt.

Die Einfahrt für Fahrräder und e-Scooter wird nicht effektiv verhindert. Im Gegenteil wirkt der offene Weg quer über den Platz sehr einladend und übt eine regelrechte „Sogwirkung“ aus. Es wird nicht um den Platz sondern über den Platz gefahren. Dadurch werden sowohl der Fußverkehr als auch die am Spielplatz aktiven Kinder sehr gefährdet.

Das Verkehrszeichen 239 sollte tiefer aufgestellt werden (wie am Hafenplatz bzw. Rüberplatz).

Ein Verkehrszeichen 254 (Fahrradfahren verboten) sollte aufgestellt werden.

Der Zweiradverkehr sollte effektiv verhindert werden durch Poller mit oder ohne Ketten, ohne die Barrierefreiheit zu beeinträchtigen.

Zusätzlich sollte ein Piktogramm am Boden angebracht werden.

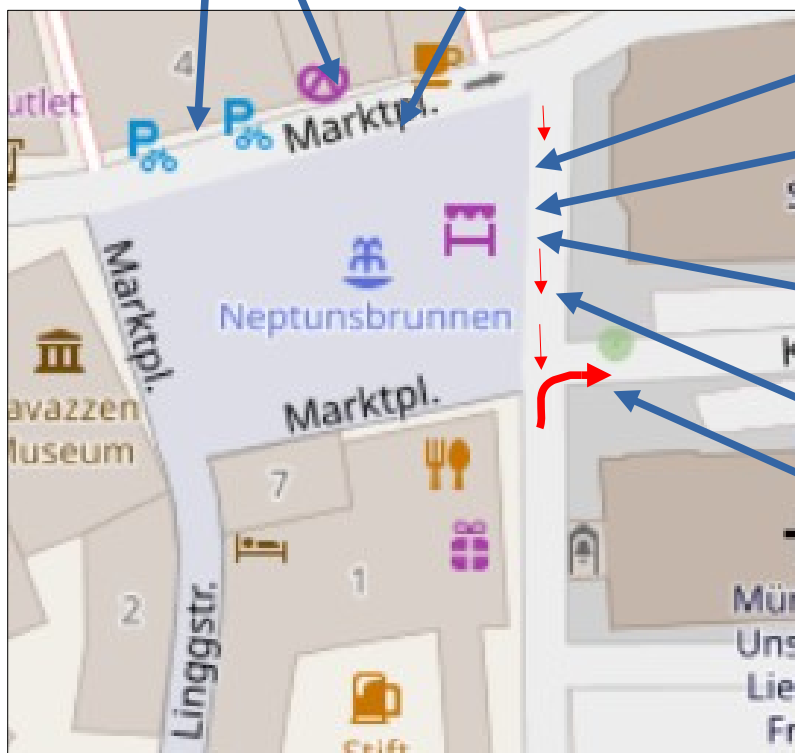
Wie oben erwähnt ist die Komplexität des Verkehrs an dieser Stelle der Hauptgrund für die Konflikte zwischen den Verkehrsteilnehmern. Um diese Komplexität zu entzerren, bedarf es einer neuen Definition der Verkehrswege:

- Bürgersteig verbreitern

- Gehweg an der Nordseite mit einer zusätzlichen Reihe von Pollern bzw. durch die Versetzung der vorhandenen Poller (keine Ausbreitung der Gastronomieaußenmöblierung!) schützen

- Alle Parkplätze auflösen

- Gehweg an der Ostseite des Platzes einrichten und mit einer zusätzlichen Reihe von Pollern schützen

- „Lieferzone“ einrichten, mit Abstand zu der Kreuzung

- Einbahnstraße einrichten

- Autoverkehr Richtung Norden durch den Kirchplatz umleiten

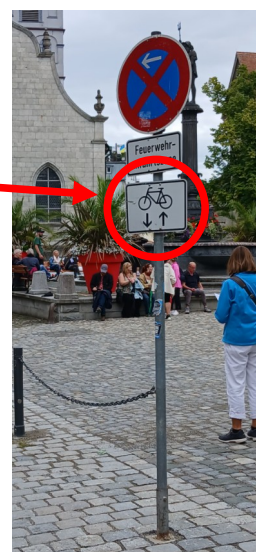
Das vorhandene Schild (Zweiradverkehr in beiden Richtungen erlaubt) ist missverständlich ausgerichtet und kann als Fahrerlaubnis für den Zweiradverkehr auf dem Platz interpretiert werden.

Der Zweiradverkehr endet an dieser Stelle ohne Durchfahrtsmöglichkeit. Darauf wird weder an der Heidenmauer, in der Schmiedgasse noch am Marktplatz hingewiesen. Diese Situation führt zur unerlaubten Fortsetzung des Zweiradverkehrs in die benachbarten Straßen (In der Grub, Cramergasse) und auf dem Marktplatz.

Der Zweiradverkehr auf dem Marktplatz soll durch Poller mit oder ohne Ketten effektiv verhindert werden, ohne die Barrierefreiheit zu beeinträchtigen.
