Geh-Klima-Check in Luckenwalde

Ergebnisdokumentation

Zeit: Montag, 3. November 2025, 10:00 – 12:30 Uhr

Ort: Begrüßung im Heimatmuseum, anschließend Spaziergang durch die Innenstadt

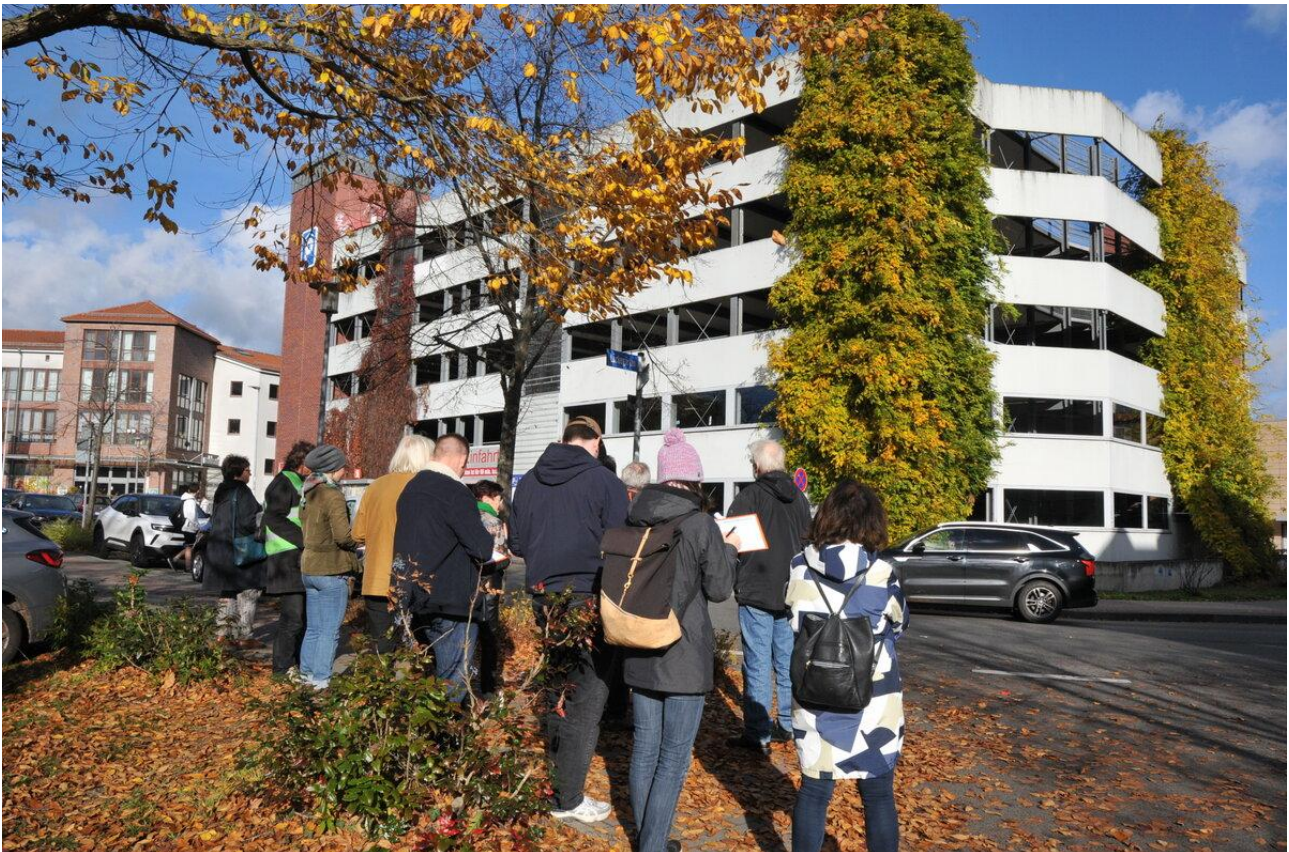
- **Abbildung 1:** Die Gruppe der Teilnehmenden begutachtet die Gehwege und Querungsbeziehungen *Am Nuthefließ* (Foto: © Stadt Luckenwalde)
